106 年 0613 豪雨重大土砂災例最速報

106 年 0613 豪雨

南 投 縣 一 國 姓 鄉 石 門 村

106 年 0613 豪雨-國姓北港溪-001

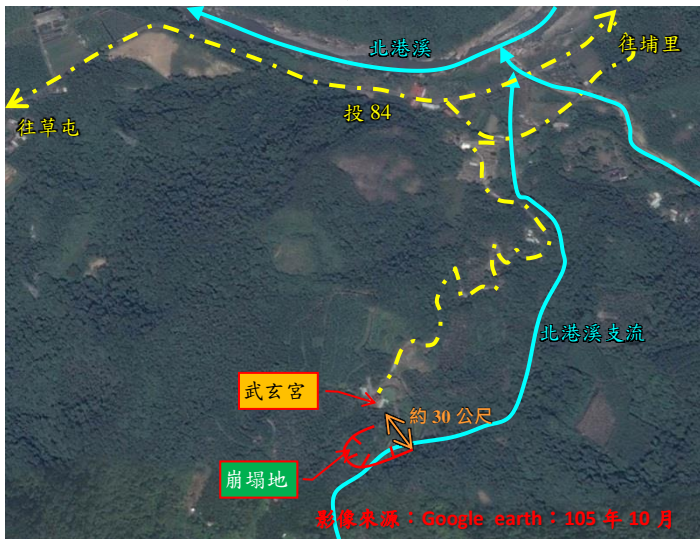
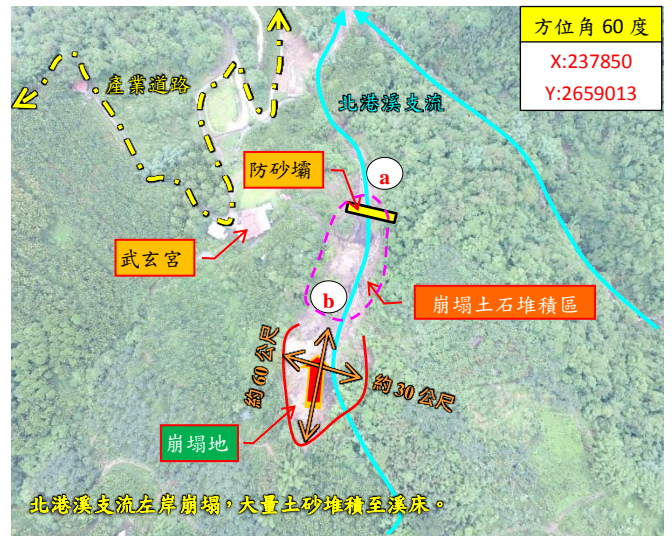
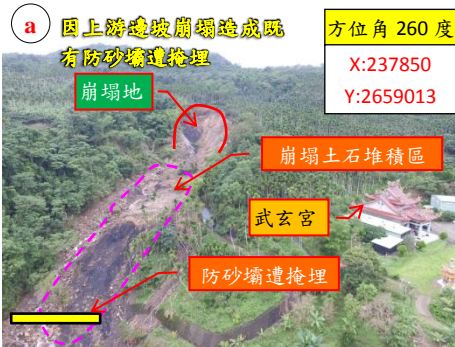
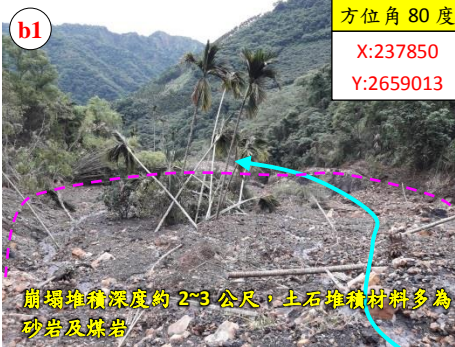
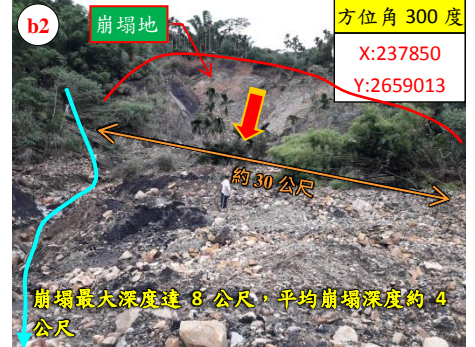
- ✓災情描述：因連日豪雨造成武玄宮後側邊坡發生崩塌，崩塌最深處約 10 公尺。
- ✓災害規模：崩塌面積約 0.14 公頃，平均崩塌深度 4 公尺，崩塌範圍長度約 60 公尺，崩塌寬度 30 公尺，崩塌土方量約 5,600 立方公尺。
- ✓災損統計：1 座防砂壩遭掩埋。
