# 106 年尼莎暨海棠颱風重大土砂災例最速報

## 宜蘭縣—大同鄉茂安村

### 106 年尼莎暨海棠颱風-宜蘭大同-001

- 災害發生位置：德荃橋(台7甲線 11.5k)
- 災害發生時間：7月29日21時00分
- 災害類型：洪水、土石流
- 累積雨量：174mm

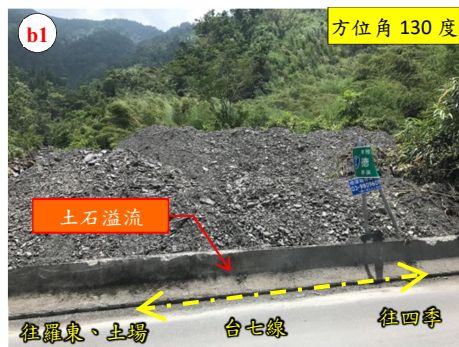
下游通洪受大量土砂影響，土石流宜洩不及，造成土石溢流至台七線，交通遭中斷。

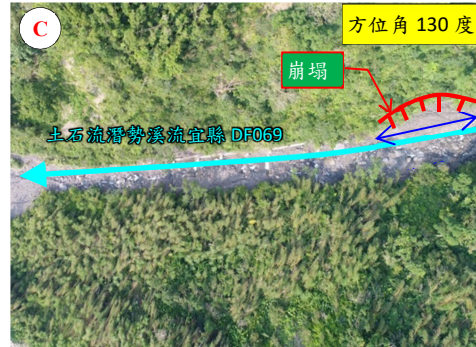
土石流潛勢溪流宜縣 DF069 上游邊坡土石崩落，造成土石溢流至台七線。
