95 年 0609 豪雨重大土砂災情速報

950609 豪雨-苗栗苗栗-001

現勘日期：96 年 01 月 12 日

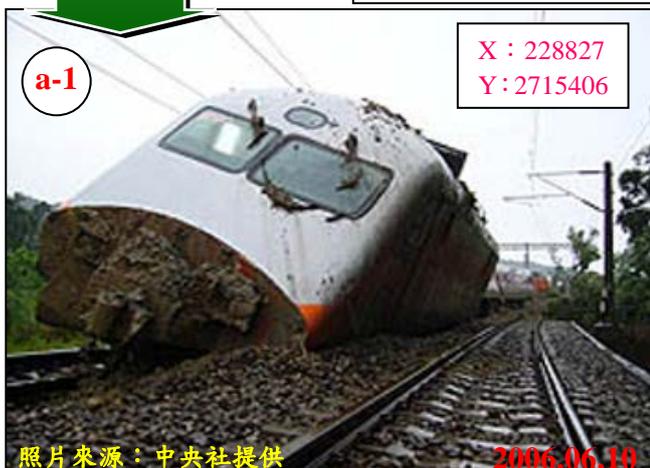
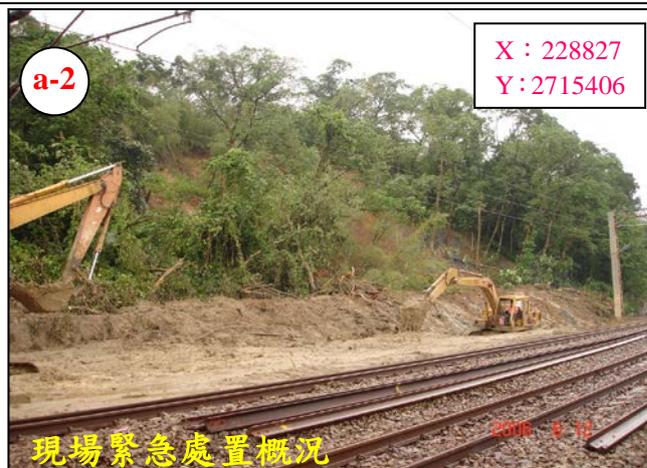
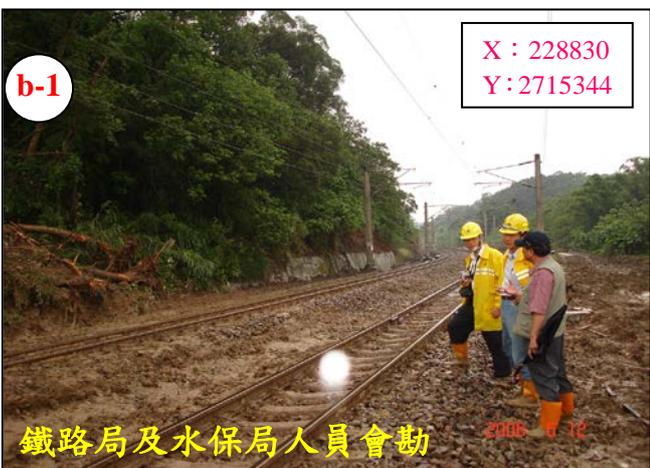
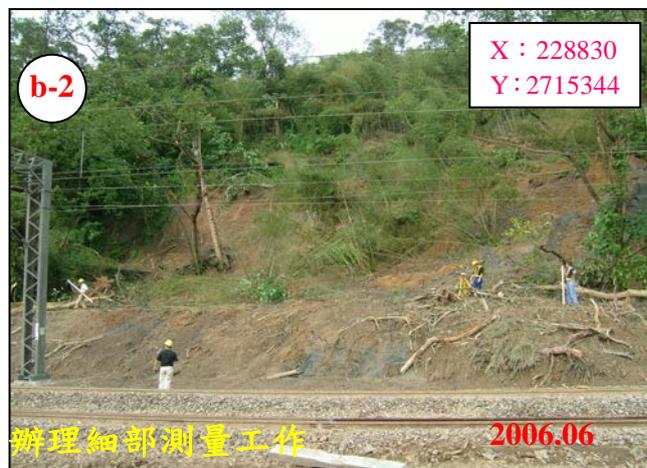
火車出軌現況照片
