# 97年卡玫基颱風重大土石災情速報

97年卡玫基颱風-嘉義中埔-001

現勘日期：97年07月23日

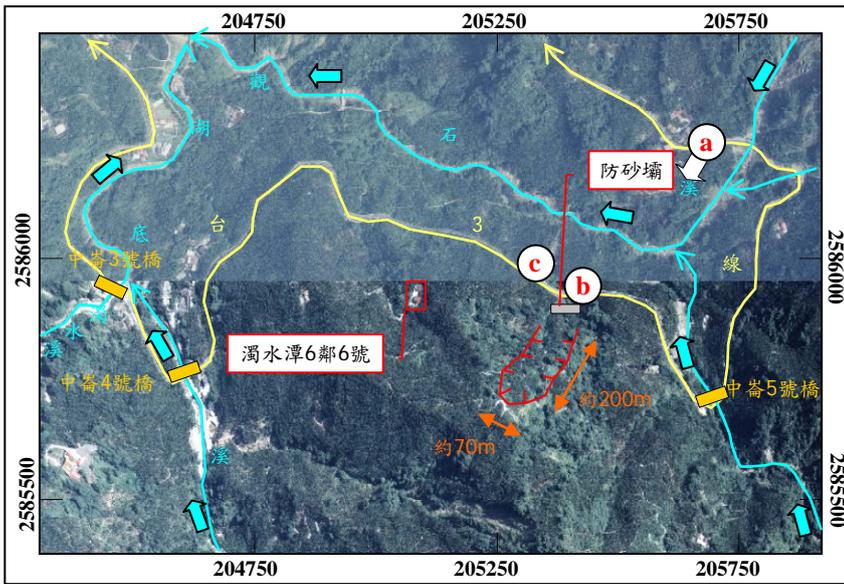
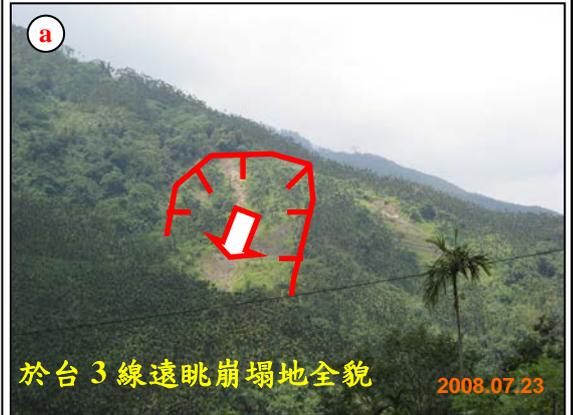
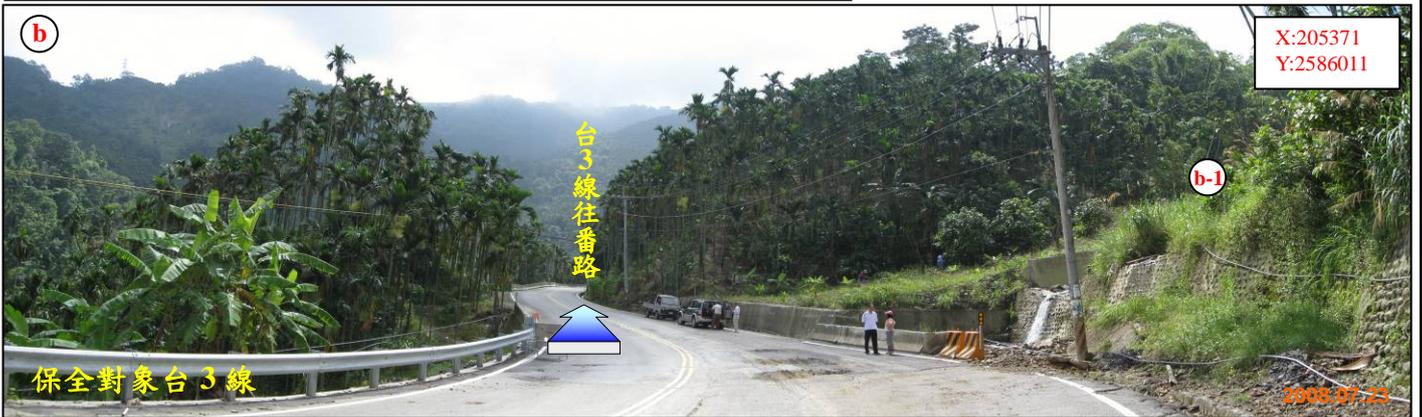
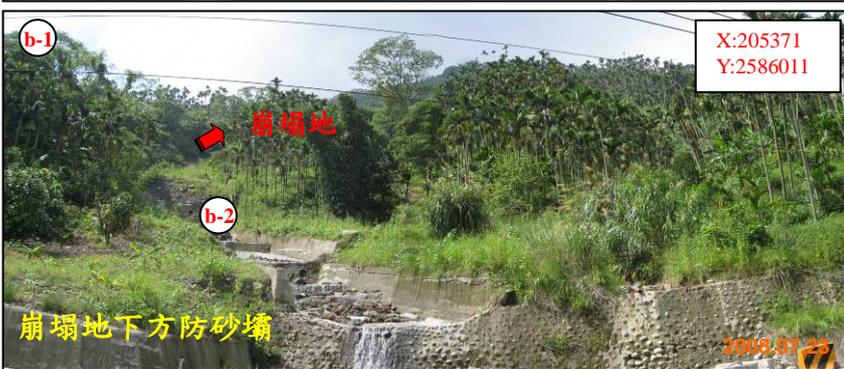
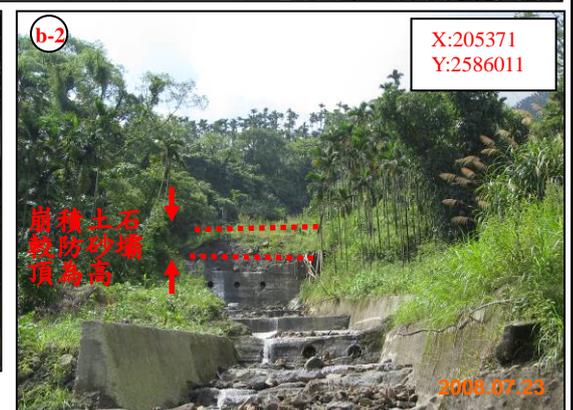
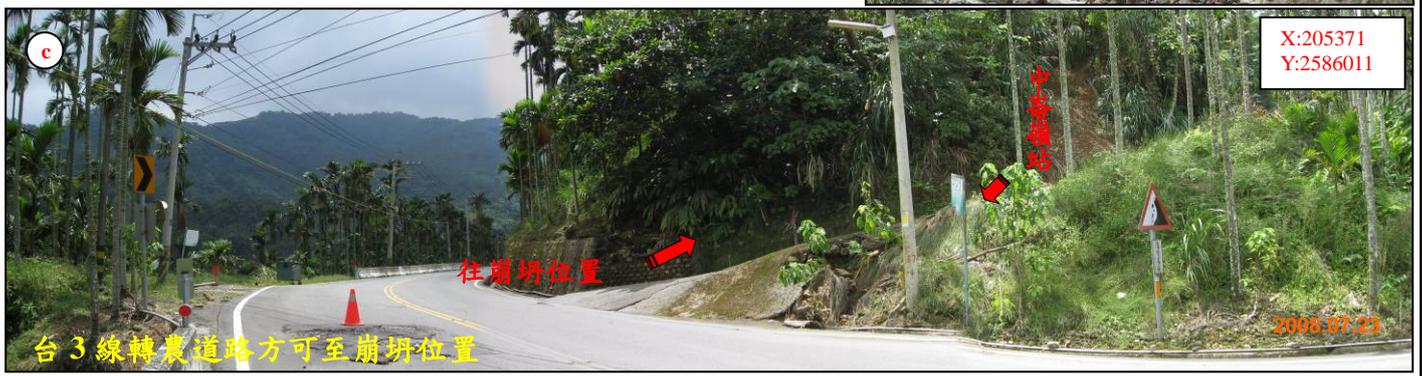
## 六、現況相片(1/2)

災害發生時間	97年7月18日2時	資訊來源	施黃麗卿村長							
災害類型	地滑災害									
災損類型與災情描述	民國97年7月18日台3線約303.5公里處上邊坡，原舊有崩塌地再次發生滑動，造成通過邊坡之農路中斷約100公尺。									
災損統計	公共設施	道路：農路崩毀約100公尺。								
	人命/房舍/道路毀損統計	死亡	共0人	失蹤	共0人	受傷	共0人	房屋受損	共0棟	道路損毀
疏散避難情況	無									
既有工程設施損壞情形	無

災害發生原因	據中崙村施村長表示本處災害位置，首次破壞發生在民國96年，災後崩坍之鬆散土石堆積於現地，無相關整治措施，加上卡玫基颱風為本地帶來豐沛雨量，而邊坡排水系統不良，故使邊坡再次滑動。
二次災害可能性	崩積料堆積於防砂壩上游側，防砂壩上游堆積區之地勢略平坦，地面高程較壩頂為高，且無適當截排水系統，評估發生大雨時，鬆散之崩積土石將隨山凹集中之洪水沖至下方台3線。由坡地植被傾倒位態與地形、排水條件研判，本處邊坡可能尚未穩定，有二次災害可能。
目前處置情況	清理淤埋在台3線上方之土石。
建議緊急處置措施	建立災害預警機制，豪大雨期間管制台3線交通，以維過往民眾之生命財產安全。 防砂壩上游側做適當整地，將鄰近防砂壩且高於壩頂之土石回填至崩積料與崩塌地坡趾交界處，同時清理溢洪口後方土石，以維安全排水。
