# 97年卡玫基颱風重大土石災例速報

97年卡玫基颱風-台南楠西-002

現勘日期：97年7月23日

行政院農業委員會水土保持局

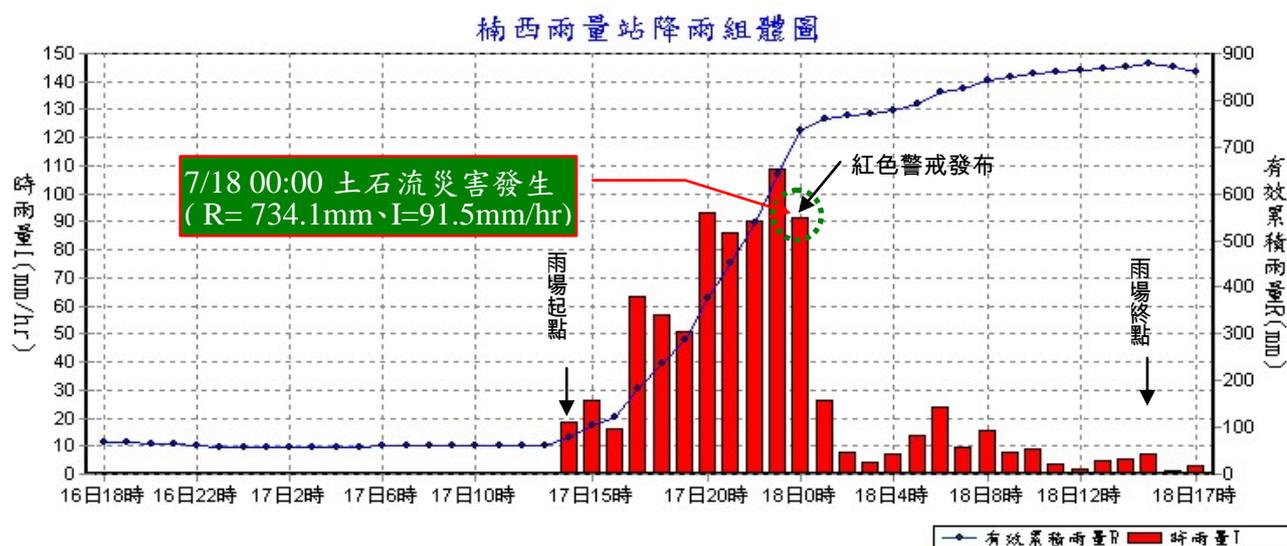
參考雨量站：台南縣楠西鄉楠西雨量站(測站編號：C10920)

土石流警戒基準值：550 mm
