96 年 0604 豪雨重大土砂災情速報

960604 豪雨-苗栗泰安-003

現勘日期：96 年 06 月 14 日

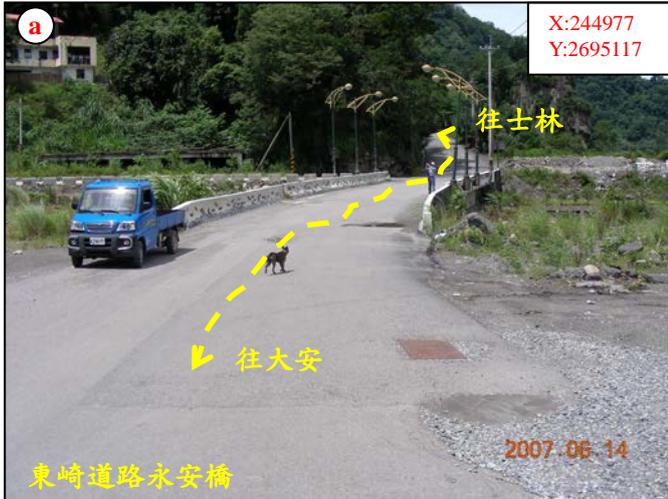
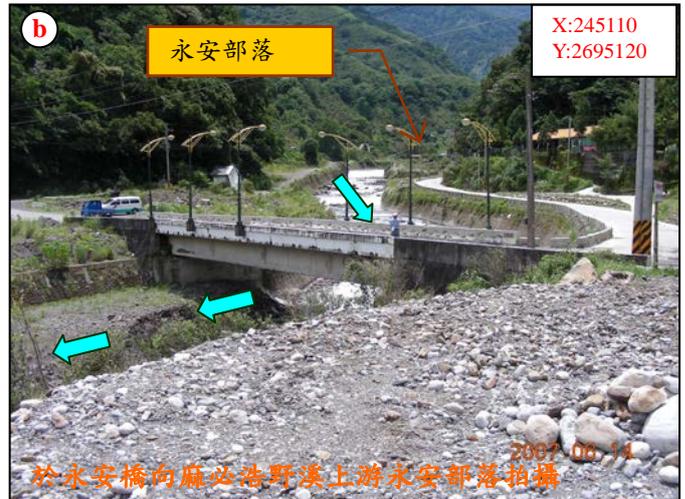
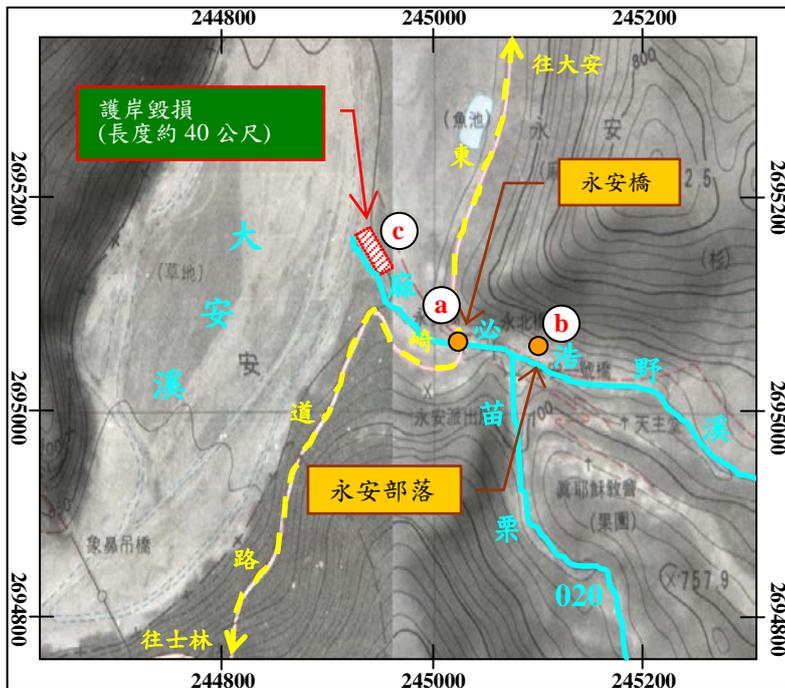
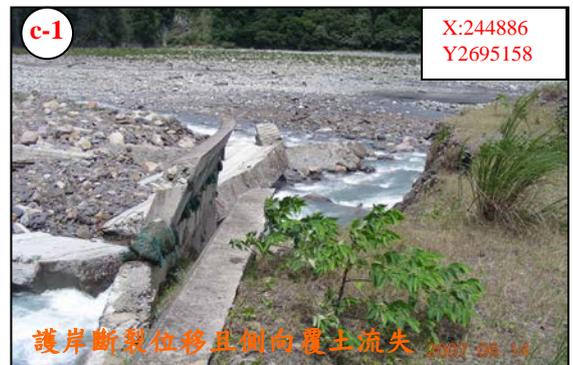
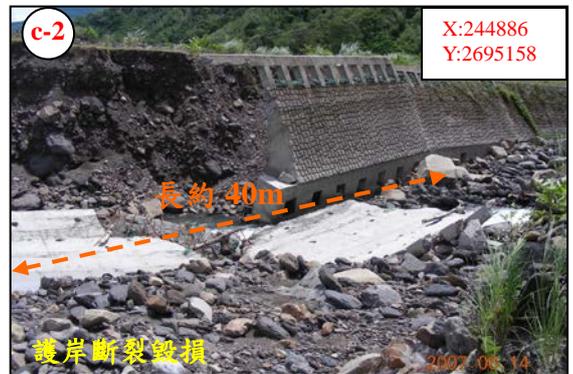
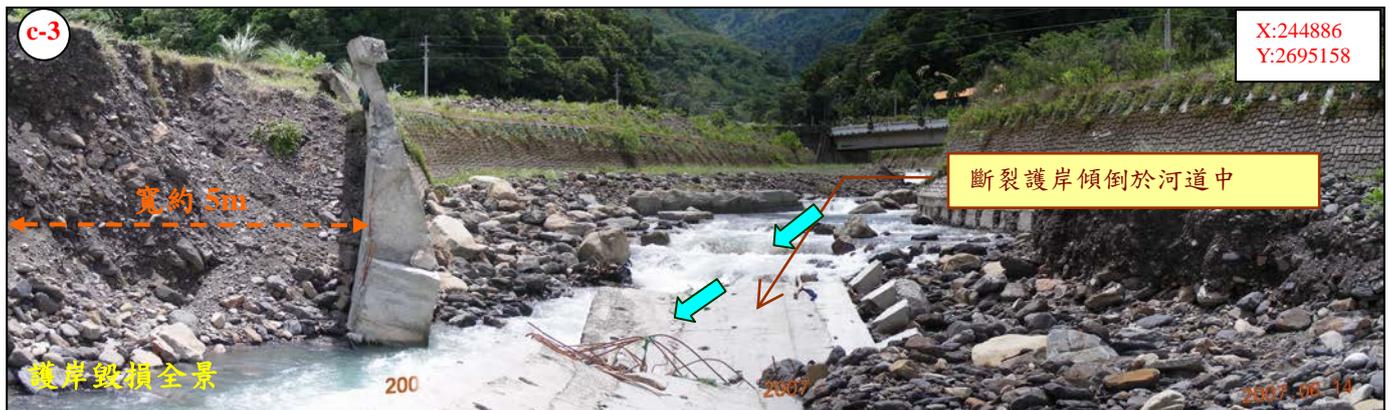
六、現況相片

災害發生時間	96 年 6 月 8 日 15 時	資訊來源	二所莊志展								
災害類型	洪水災害										
災損類型與災情描述	泰安鄉象鼻村東崎道路之永安橋於 6 月 8 日因連日豪雨山地洪流致使大安溪主流與麻必浩野溪溪水暴漲，造成永安橋下游約 90 公尺處右岸混凝土護岸毀損。護岸毀損約 40 公尺。										
災損統計	人命/房舍/道路毀損統計	死亡	共 0 人	失蹤	共 0 人	受傷	共 0 人	房屋受損	共 0 棟	道路損毀	共 0 m
疏散避難情況	—										
既有工程設施損壞情形	護岸基腳遭洪水淘刷流失，導致護岸毀損約 40 公尺。

災害發生原因	麻必浩野溪河道自永安橋向下游行經約 90 公尺處左彎與大安溪主流交匯，且河床於永安橋下游因右岸淤積，河道底床較高且自左彎處河床逐漸下切，因此由於連日大雨山地洪流，因河道地形條件，導致永安橋下游 90 公尺左彎處右岸護岸基腳土石淘刷流失，以致護岸傾倒毀損。
二次災害可能性	永安橋下游左彎右岸護岸側向覆土仍具鬆動，若再遇豪雨則基腳土石仍有可能繼續淘刷，以致護岸向上游延伸引發毀損之可能性高。
目前處置情況	由於永安橋下游左彎右岸護岸毀損，無立即引發永安橋樑結構不安定之虞，故目前尚無處置措施。
建議緊急處置措施	建議左彎右岸護岸基腳以蛇籠或鼎塊保護基腳，以防止基腳土石繼續流失。
