# 96 年 0809 豪雨重大土砂災情速報

960809 豪雨-南投埔里-002

現勘日期：96 年 08 月 17 日

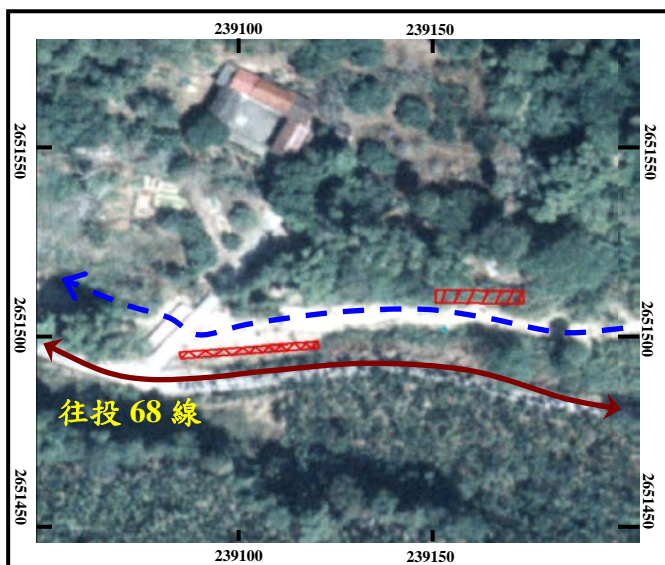
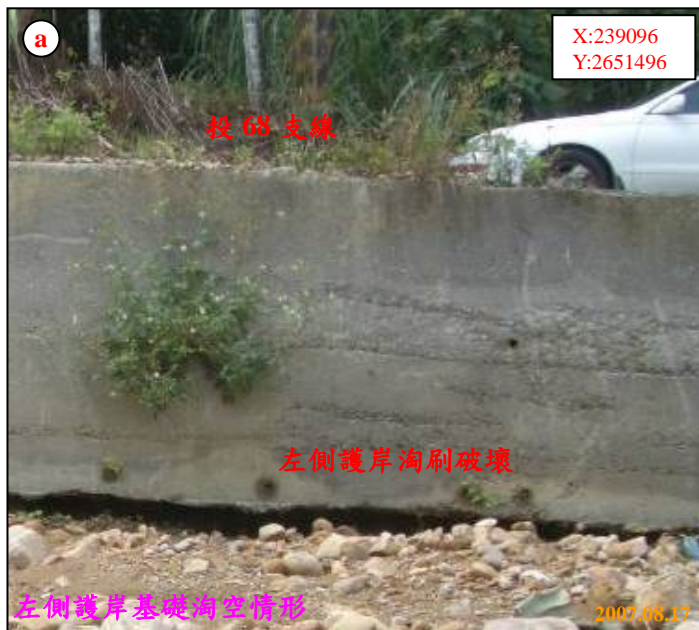
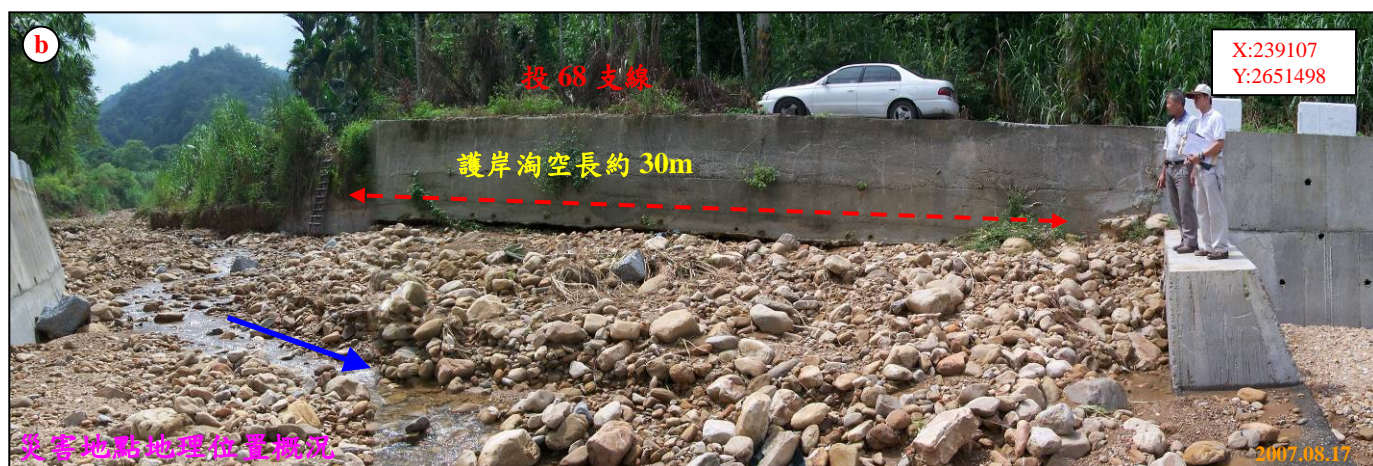
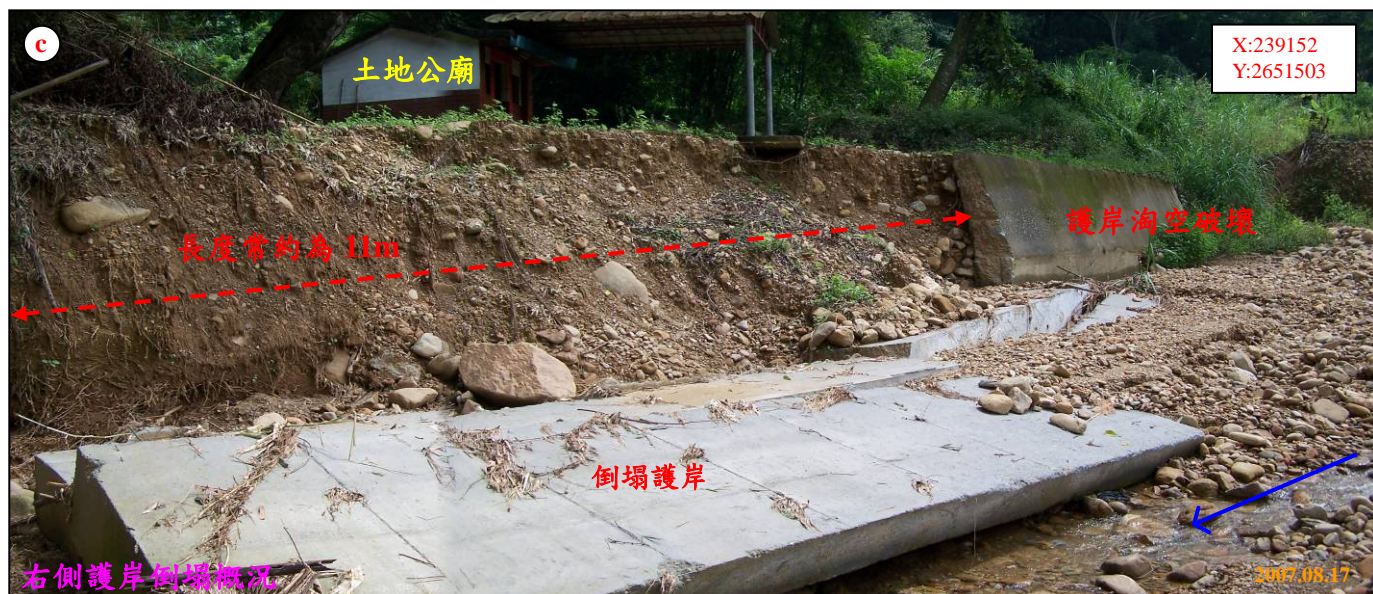
## 六、現況相片(2/1)

災害發生時間		96 年 8 月 13 日 6 時			資訊來源		彭里長、災區周圍居民								
災害類型		洪水災害													
災損類型與災情描述		成功里乾溪因受到連日豪雨影響導致溪水暴漲，造成投 68 線 4k+112 處支線約 1.5km 處河段右側護岸長約 11m 倒塌、左側護岸長約 30m 基礎淘空等災害。													
災損統計	公共設施	右側護岸倒塌長約 11m，背填土石亦遭溪水沖刷流失，危及上方土地公廟。													
	人命/房舍/道路毀損統計	死亡	共 0 人		失蹤	共 0 人		受傷	共 0 人		房屋受損	共 0 棟		道路損毀	共 0 m
疏散避難情況		—													
既有工程設施損壞情形		1.右側護岸長約 11m 倒塌。 2.左側護岸長約 30 基礎淘空。

災害發生原因	本次災害發生原因係因連日颱風豪雨影響導致溪水暴漲，洪水淘刷兩側護岸，致使右側護岸產生倒塌損壞，左側護岸基礎淘空破壞。
二次災害可能性	目前災損處尚未有任何保護措施，日後恐因大雨洪水侵襲導致左側土地公廟基礎土石繼續流失、右側護岸基礎向內刷深，危及投 68 支線道路通行安全。
目前處置情況	—
建議緊急處置措施	(1) 右側護岸上方土地公廟前設置警戒線，避免居民掉落河道。 (2) 右側護岸倒塌處設置消波塊或石籠措施，避免基礎土石繼續流失。
