96 年 0809 豪雨重大土砂災情速報

960809 豪雨-台南玉井-001

現勘日期：96 年 08 月 17 日

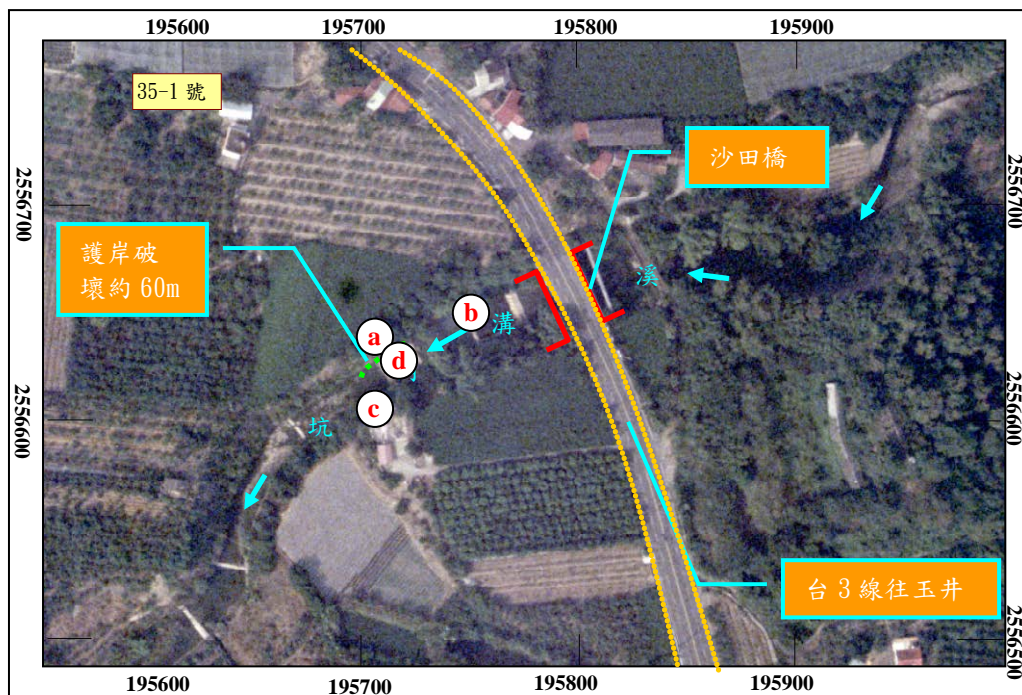
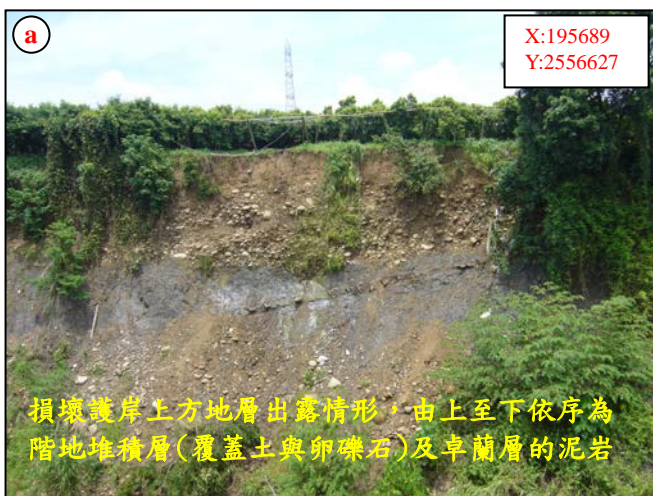
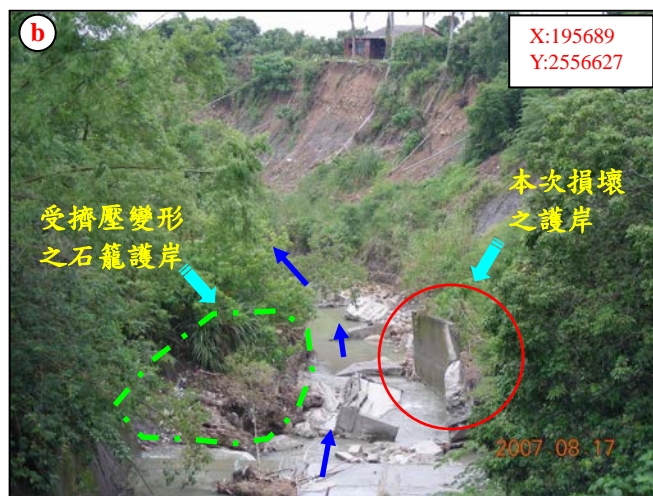
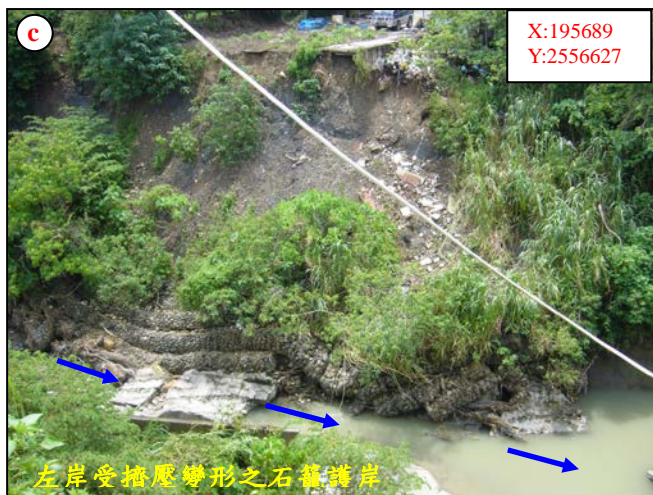
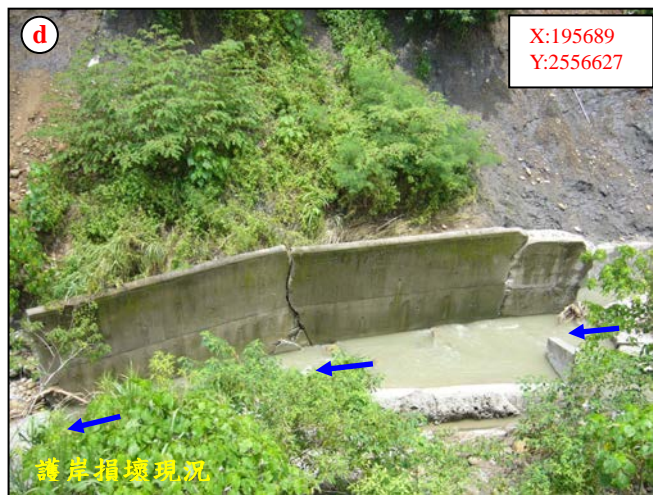
六、現況相片(1/1)

災害發生時間		據通報民眾表示發生於本次豪雨期間，但確切時間不明。			資訊來源		林素珠女士				
災害類型		洪水災害									
災損類型與災情描述		坑內溝溪左岸之石籠護岸受上邊坡擠壓變形(舊有破壞)侵占河川通水斷面，迫使流向指向右岸，造成右岸混凝土護岸傾倒損毀(約 60 公尺)。									
災損	公共設施	護岸約 60 公尺									
統計	人命/房舍/道路毀損統計	死亡	共 0 人	失蹤	共 0 人	受傷	共 0 人	房屋受損	共 0 棟	道路損毀	0 m
疏散避難情況		-									
既有工程設施損壞情形		坑內溝溪混凝土護岸毀損約 60 公尺。

災害發生原因	坑內溝溪左岸之石籠護岸受上邊坡擠壓變形(舊有破壞)侵占河川通水斷面，迫使流向指向右岸，造成右岸混凝土護岸傾倒破壞。
二次災害可能性	坑內溝溪兩岸邊坡坡高約19公尺，坡面傾角約70度，地形陡峭，坡腳出露地層為卓蘭層之泥岩，泥岩抗風化、侵蝕性質不佳，坡腳在缺乏保護情況下，洪水期間洪流可能侵蝕坡腳，進而導致邊坡破壞。
目前處置情況	-
建議緊急處置措施	目前暫時無立即之危險。
