96 年 0809 豪雨重大土砂災情速報

960809 豪雨-台南南化-001

現勘日期：96 年 08 月 17 日

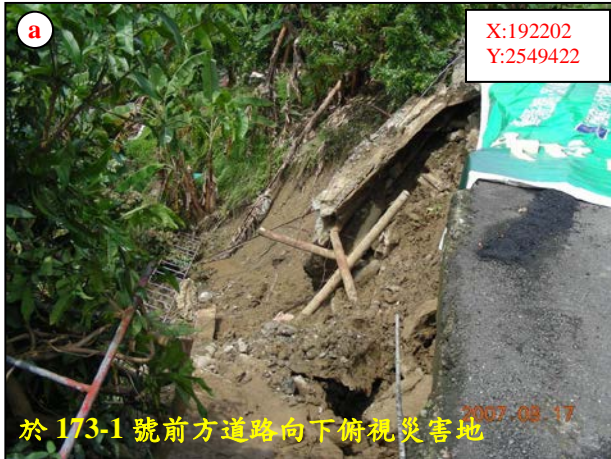
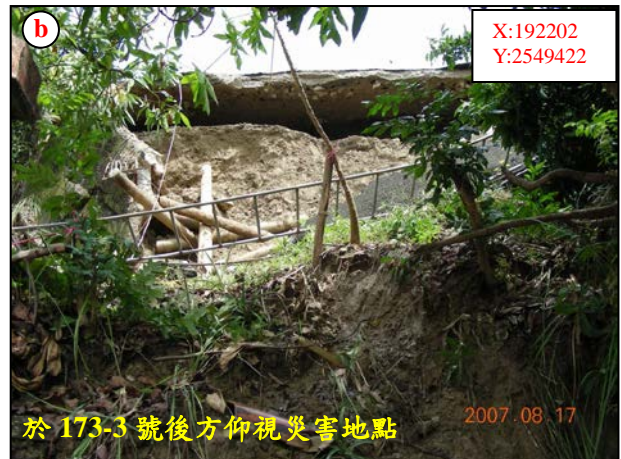
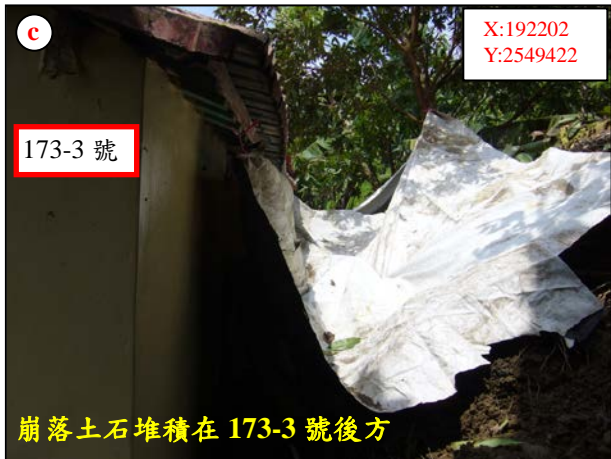
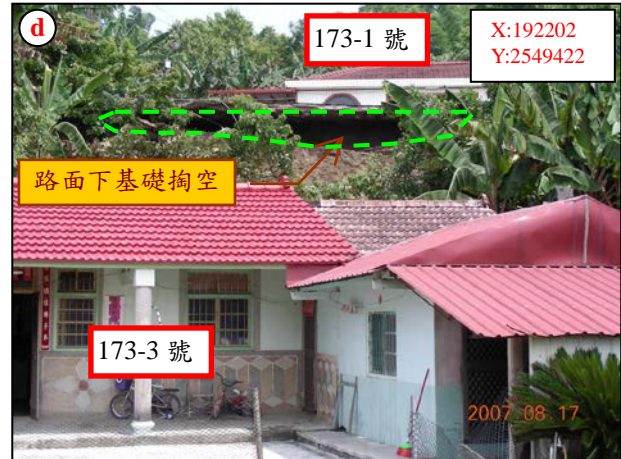
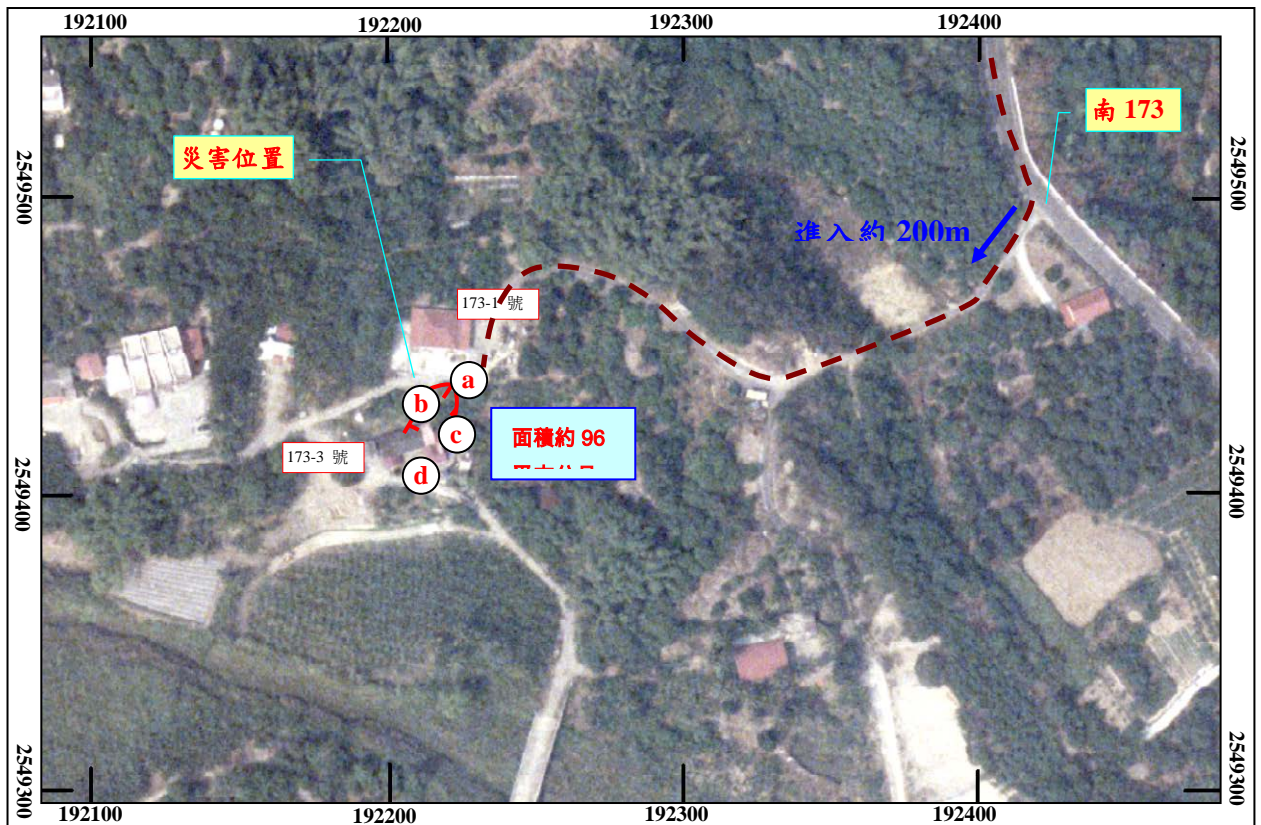
六、現況相片(1/1)

災害發生時間		96 年 8 月 14 日 3 時		資訊來源	鄉公所					
災害類型		崩塌災害(崩落)								
災損類型與災情描述		南化鄉西埔村 173-1 號前之坡地於 8 月 14 日凌晨 3 點因道路下方擋土牆損壞，導致路基土壤流失，土石向下邊坡崩落，路基土壤流失範圍長約 12 公尺，流失土石堆積在西埔村 173-3 號民宅後方，粗估土石方約 50 立方公尺，173-3 號房舍無發現因土石撞擊產生不利結構安全之損壞情形，但上邊坡擋土牆全毀(約 12 公尺)。								
災損統計	公共設施	道路：路基流失約 12 公尺。 水電設施：西埔村 173-1、172-3 停水 1 日。								
	人命/房舍/道路毀損統計	死亡	共 0 人	失蹤	共 0 人	受傷	共 0 人	房屋受損	共 0 棟	道路損毀
疏散避難情況		西埔村 173-1 於災害發生後，分別自行至鄰近之友人家避難。								
既有工程設施損壞情形		(1) 滑動邊坡坡頂擋土牆毀損約 12 公尺。 (2) 上邊坡道路路基掏空約 12 公尺。

災害發生原因	由受災情況推測本處災害發生原因可能有：(1)因擋土設施排水功能不佳，連日大雨導致擋土牆背地下水壓力上升誘發災害；(2)坡面地表逕流沖蝕擋土牆被動側覆土，導致擋土牆破壞。
二次災害可能性	破壞後之擋土牆與基礎鋼管樁等仍置留於坡面，豪雨期間仍有可能向下邊坡崩落。
目前處置情況	(1) 鄉公所於上邊坡道路與 173-3 號民宅土石堆積處覆蓋帆布。 (2) 自來水公司已於 96 年 8 月 15 日派員恢復西埔村 273-1 與 273-3 號住戶之用水。
建議緊急處置措施	(1) 建議帆布覆蓋範圍應包含裸露坡面避免雨水沖刷。 (2) 建議移除殘留之損壞結構物構件與土方。 (3) 建議加強 273-1 號房舍前方設置明顯之交通管制設施，避免車輛誤入懸空之道路。 (4) 建議豪雨時疏散 273-1 與 273-3 號之居民。
