# 97年辛樂克颱風重大土石災情速報

97年辛樂克颱風-苗栗大湖-001

現勘日期：97年08月19日

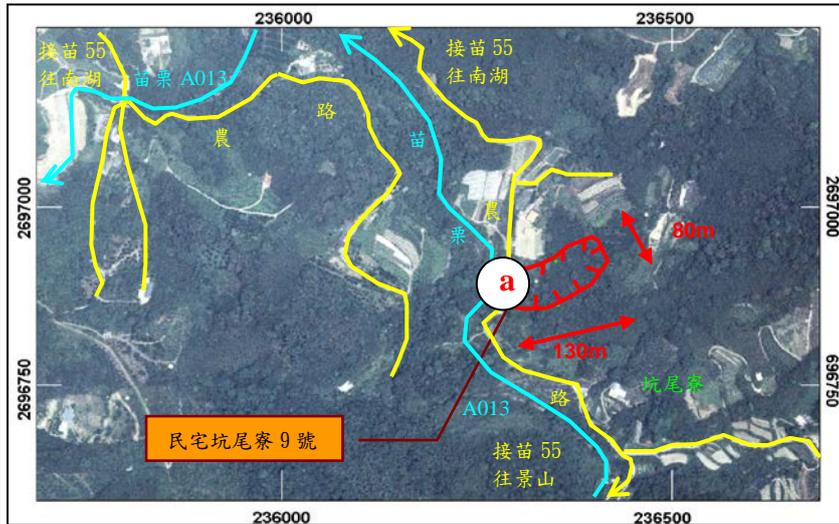
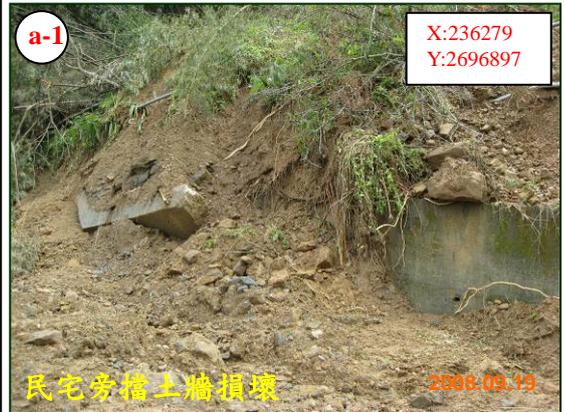
災害發生時間	97年9月14日20時	資訊來源	吳先生與網路新聞							
災害類型	地滑災害									
災損類型與災情描述	土石淤埋民宅坑尾寮 9 號及下方農路，造成民眾 2 人遭土石淤埋死亡。									
災損統計	民宅建築	一般民宅：毀損 1 棟(坑尾寮 9 號)。								
	公共設施	道路：位於坡趾之農路遭土石掩埋約 50 公尺								
	人命/房舍/道路毀損統計	死亡	共 2 人	失蹤	共 0 人	受傷	共 0 人	房屋受損	共 1 棟	道路損毀
疏散避難情況	無									
既有工程設施損壞情形	坑尾寮 9 號民宅旁擋土牆遭土石衝擊損壞。

民宅旁擋土牆損壞

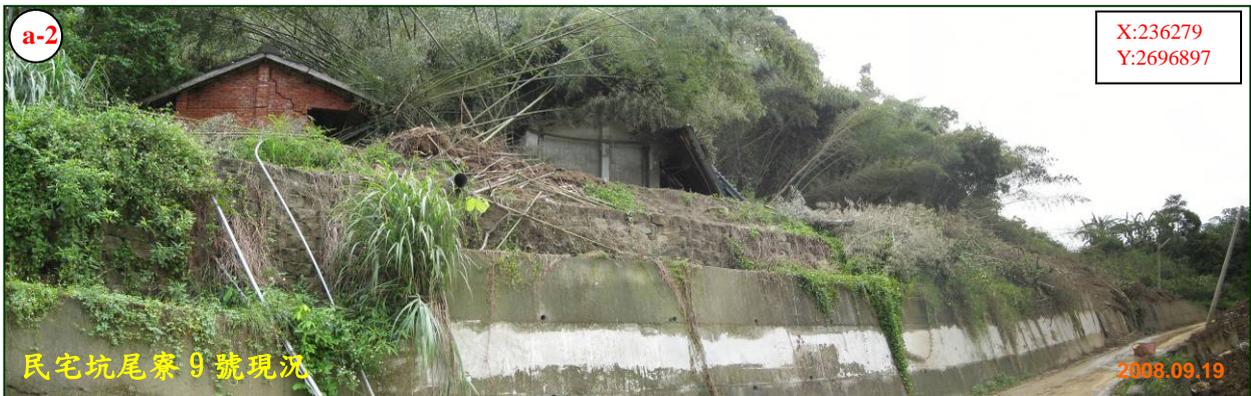
民宅坑尾寮9號現況

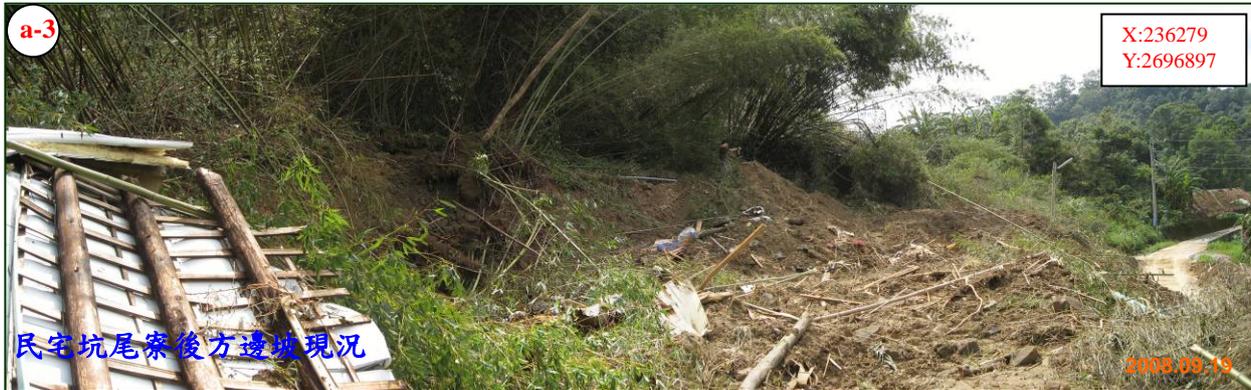
<p>災害發生原因</p>	<p>災害位置位於出大湖向斜東翼，地層屬桂竹林層之魚藤坪砂岩段，其岩性以青灰色或黃灰色泥質砂岩為主，時夾頁岩，或夾砂岩及頁岩之薄互層，泥質砂岩多係厚層，岩質疏鬆；由中央地質調查所五萬分之一地質圖，東勢圖幅顯示本處岩層傾向約略與邊坡坡向一致，傾角約 20 度，為順向坡之地形及地質條件，現地勘查時測量之岩層位態亦與五萬分之一地質圖所示相符。</p> <p>災害位置地層為低傾角之順向坡，崩裂之岩塊以岩質疏鬆的泥質砂岩為主，覆蓋層約 1 公尺厚，栽植桂竹林。</p> <p>災害位置位於坑尾寮坑旁，評估邊坡因解壓已有張力裂隙產生，但因覆蓋層覆蓋不易察覺，本次辛樂克颱風在大湖地區降下豐沛雨水，降水入滲至張力裂隙內後產生一推力，同時使岩質原本就疏鬆之泥質砂岩喪失原有剪力強度，以致在低傾角條件下仍發生順向坡破壞。</p>
<p>二次災害可能性</p>	<p>崩裂後之岩塊堆積於坡面上，質地鬆散，因此大雨發生時仍有滑動可能。</p>
<p>目前處置情況</p>	<p>消防單位於災害發生後進行緊急搶救。</p>
<p>建議緊急處置措施</p>	<p>颱風豪雨期間管制產業道路交通，避免坡面殘留土石衝出危及過往民眾安全。</p>

民宅坑尾寮後方邊坡現況

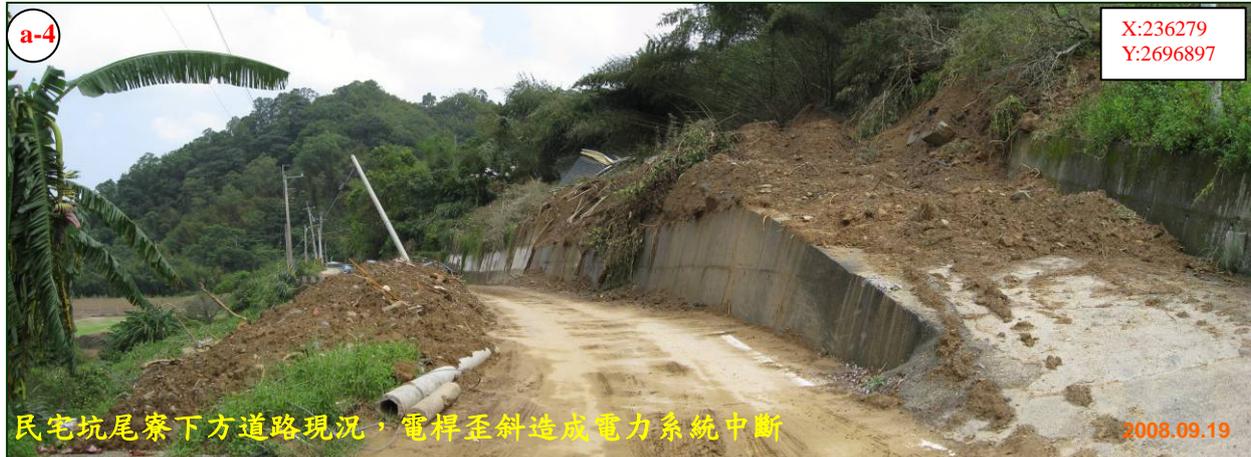
民宅坑尾寮下方道路現況，電桿歪斜造成電力系統中斷

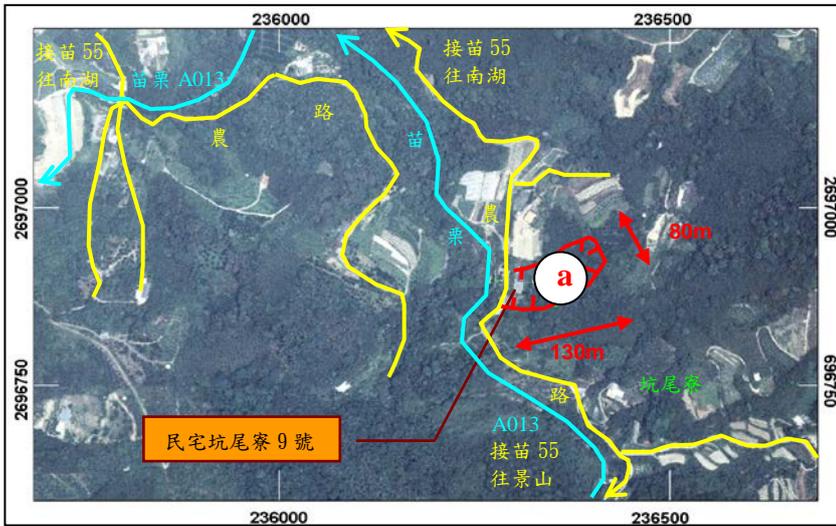
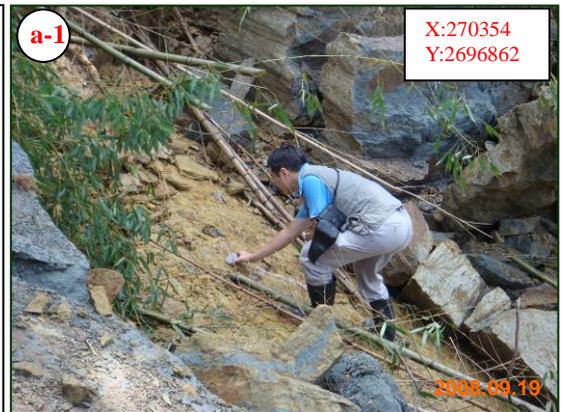
地滑區中段岩層露頭量測，岩層位態  $N5^{\circ}E/18^{\circ}W$

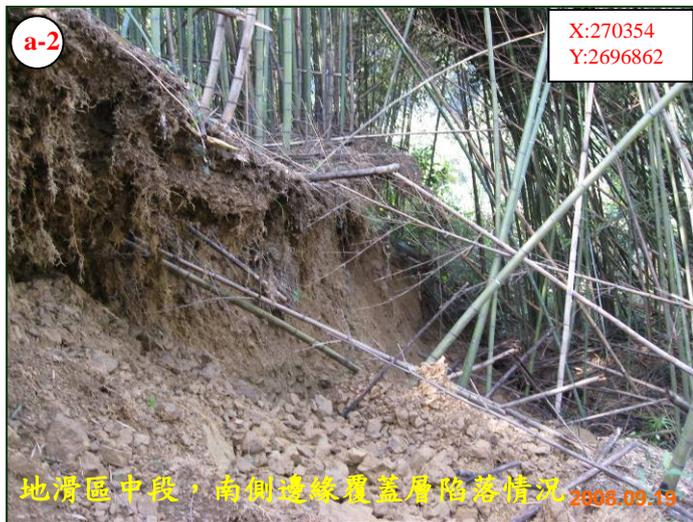
地滑區中段，兩側邊緣覆蓋層陷落情況 2008.09.19

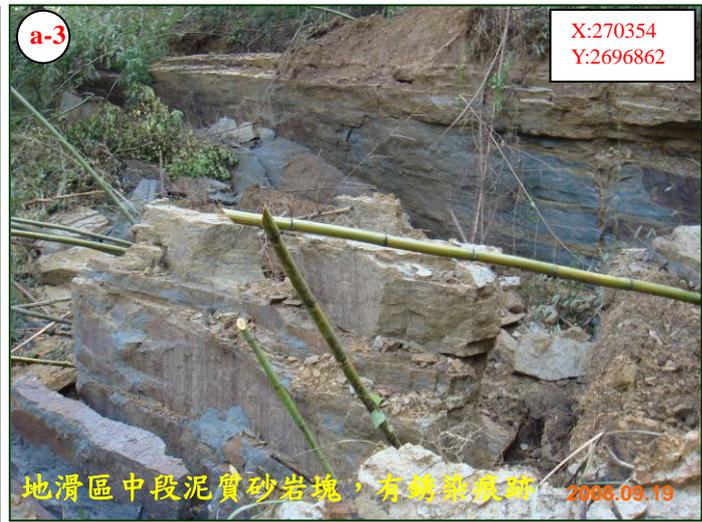
地滑區中段泥質砂岩塊，有鏽染痕跡 2008.09.19

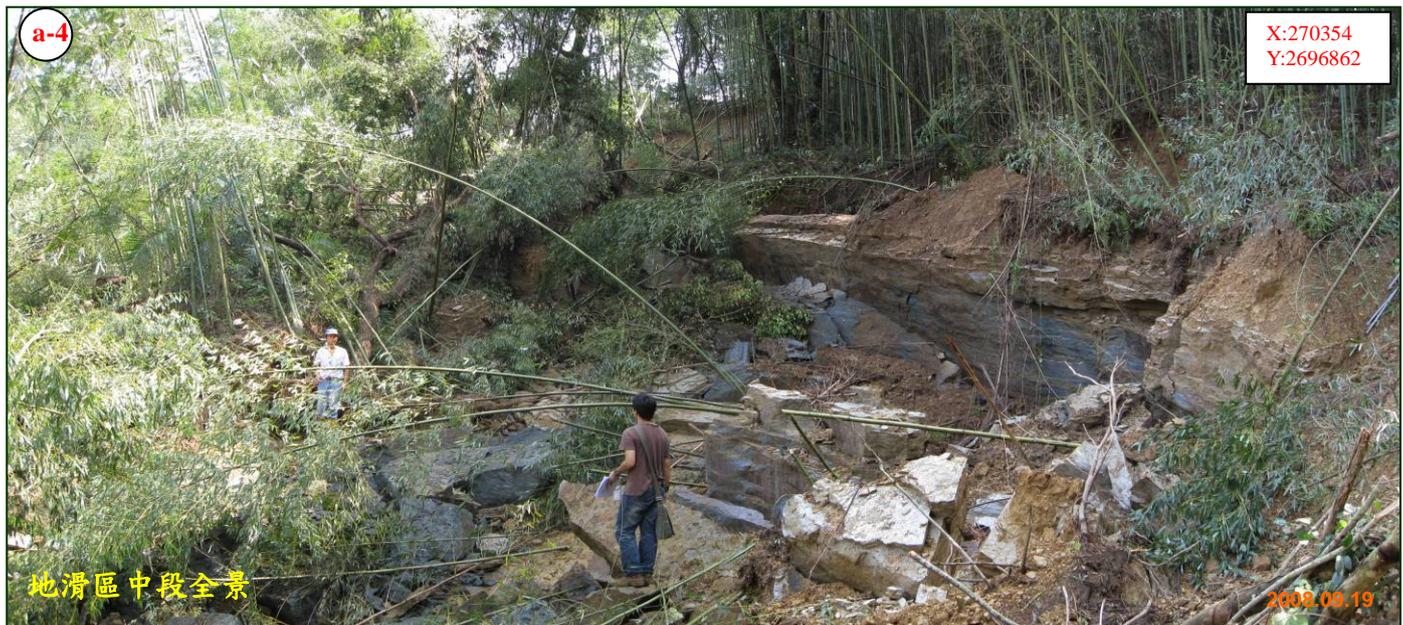
地滑區中段全景

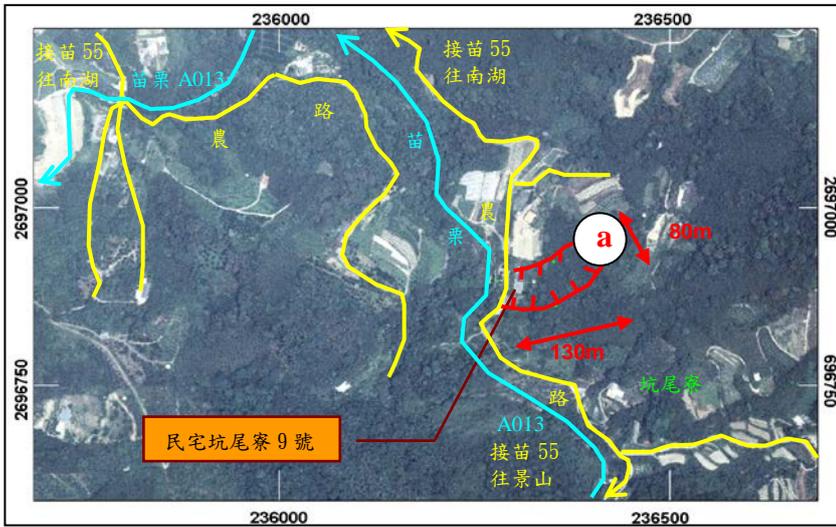
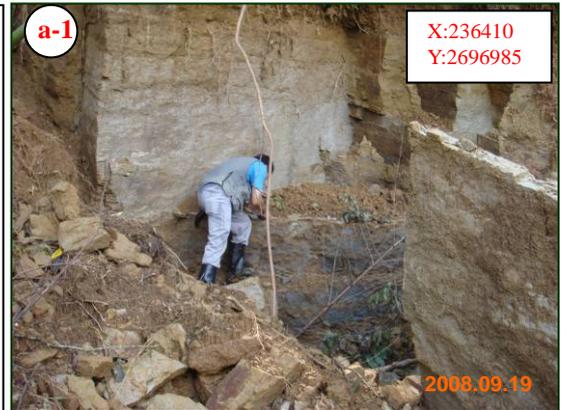
地滑區冠部岩層露頭量測，岩層位態  $N5^{\circ}E/20^{\circ}W$

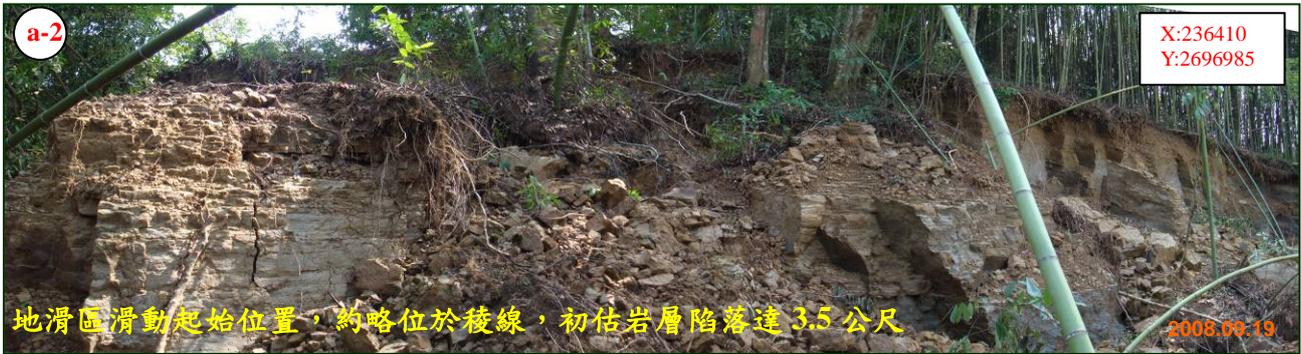
地滑區滑動起始位置，約略位於稜線，初估岩層陷落達3.5公尺

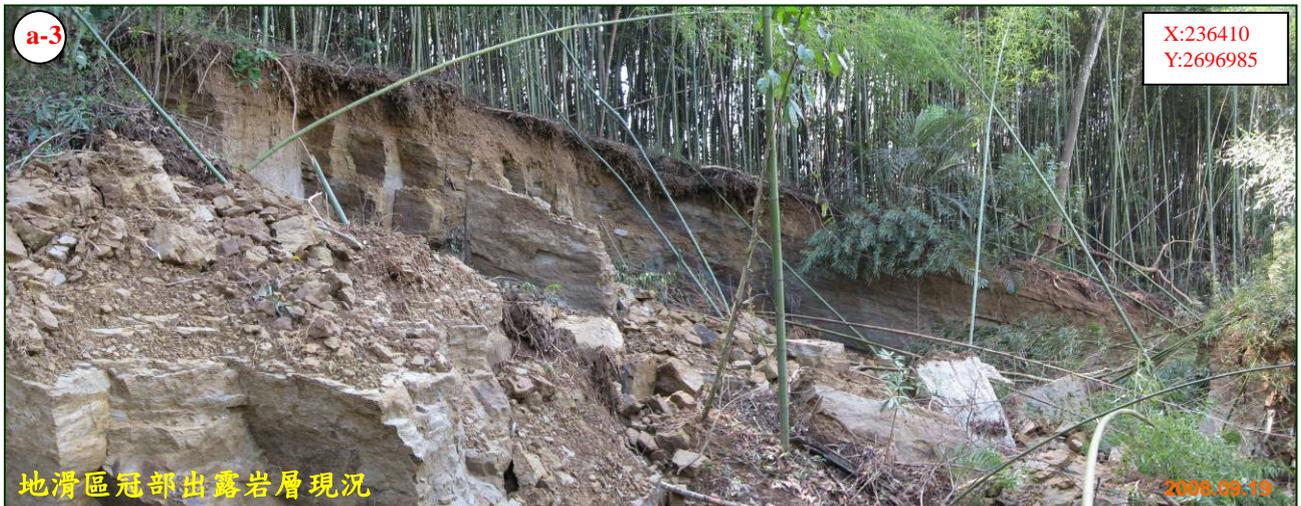
地滑區冠部出露岩層現況

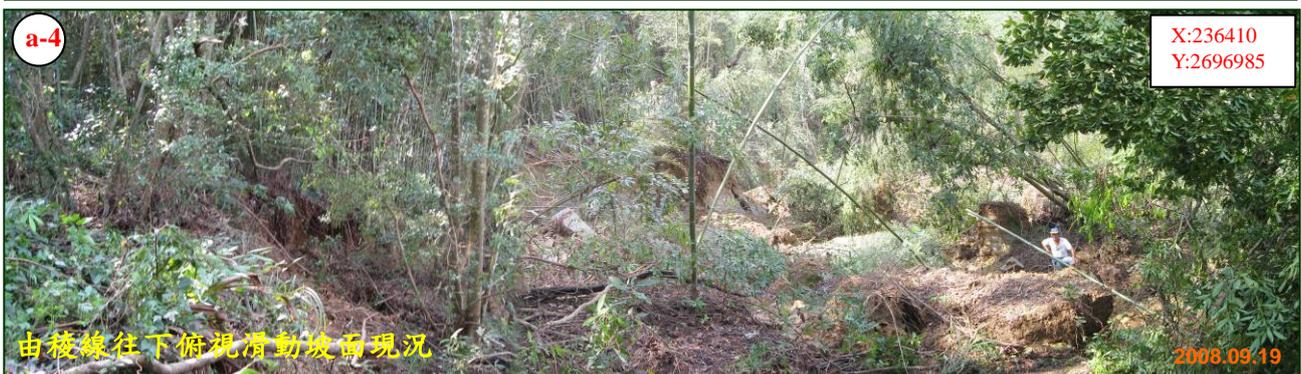
由稜線往下俯視滑動坡面現況
