96 年 0809 豪雨重大土砂災情速報

960809 豪雨-台南龍崎-002

現勘日期：96 年 08 月 16 日

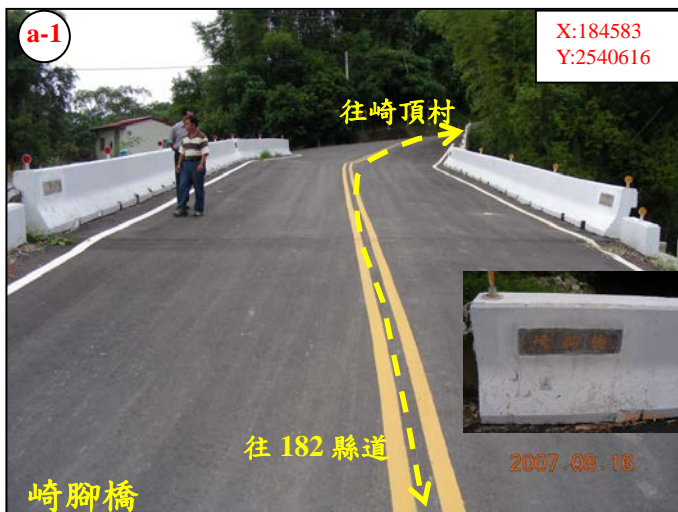
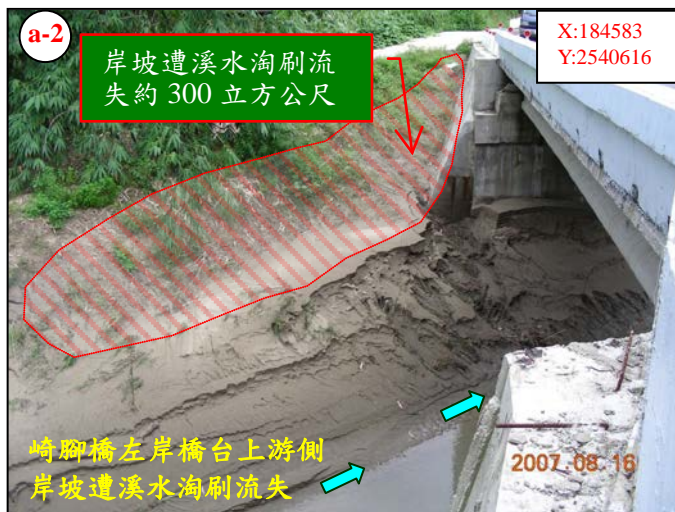
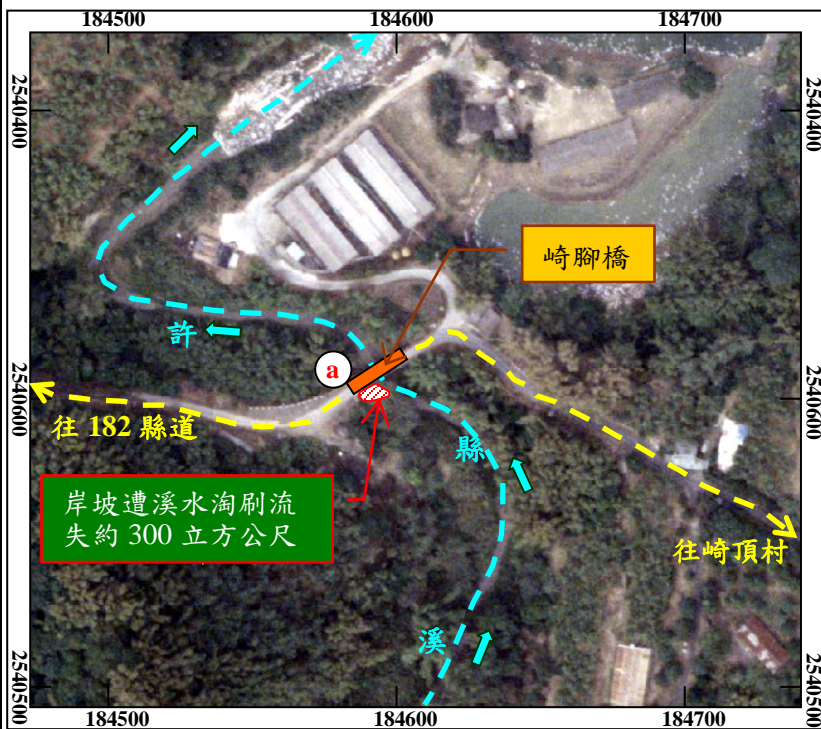
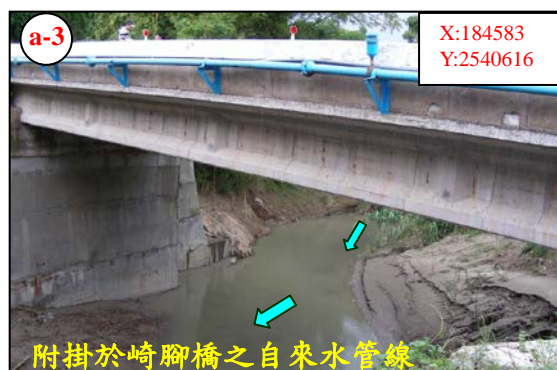
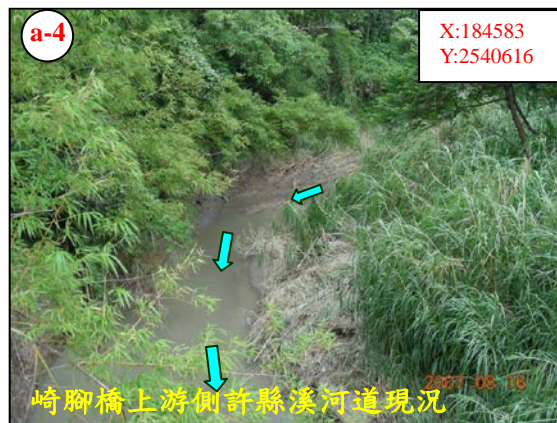
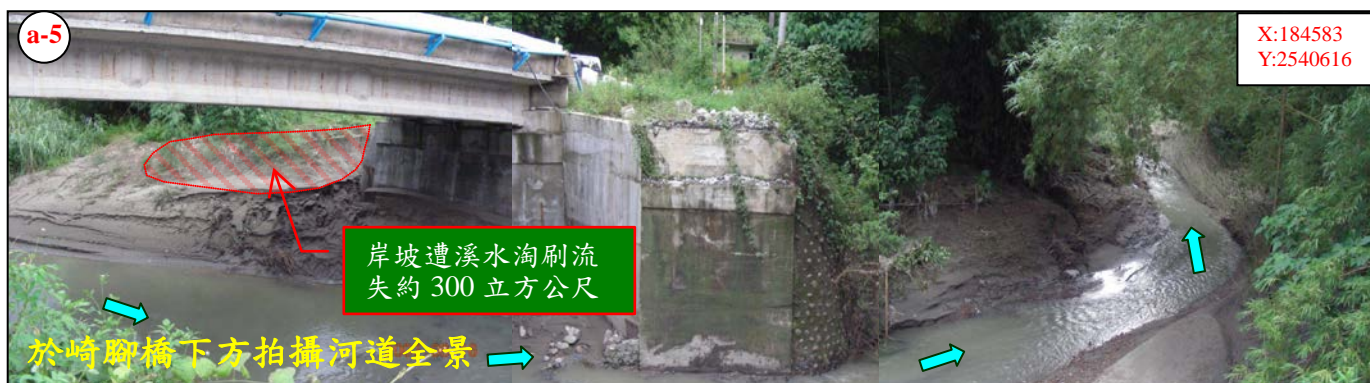
六、現況相片(1/1)

災害發生時間	96 年 8 月 9 日	資訊來源	龍崎鄉公所建設課陳先生								
災害類型	洪水災害										
災損類型與災情描述	因連日豪雨致使許縣溪溪水暴漲，崎腳橋左岸橋台上游側岸坡遭溪水淘刷流失約 300 立方公尺。										
災損統計	公共設施	崎腳橋左岸橋台上游側岸坡遭溪水淘刷流失約 300 立方公尺。									
	人命/房舍/道路毀損統計	死亡	共 0 人	失蹤	共 0 人	受傷	共 0 人	房屋受損	共 0 棟	道路損毀	共 0 m
疏散避難情況	—										
既有工程設施損壞情形	—

災害發生原因	因崎腳橋處河道兩岸並無護岸設施穩定岸坡，因此洪水來臨時易使岸坡遭溪水淘刷，危及橋樑設施安全。
二次災害可能性	目前崎腳橋處河道並無護岸及固床設施，未來岸坡遭溪水淘刷之情況將日益嚴重，若崎腳橋之橋台基礎遭沖刷而裸露，將會危及橋樑之安全性。
目前處置情況	—
建議緊急處置措施	目前暫時無立即之危險。
