96 年聖帕颱風重大土砂災情速報

96 年聖帕颱風-嘉義中埔-001

現勘日期：96 年 08 月 24 日

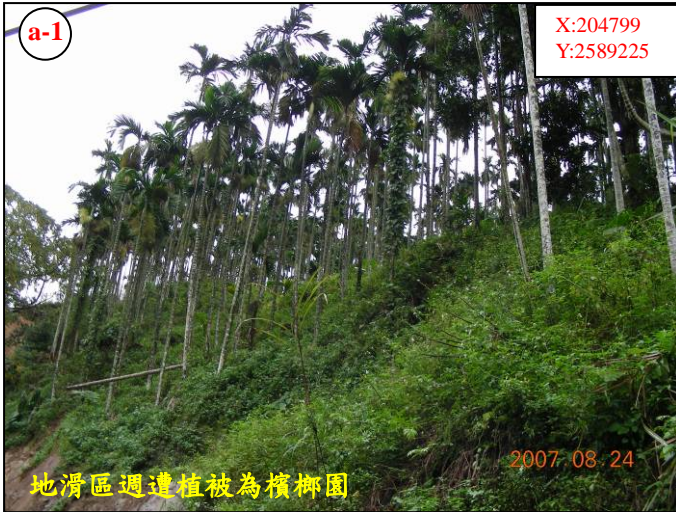
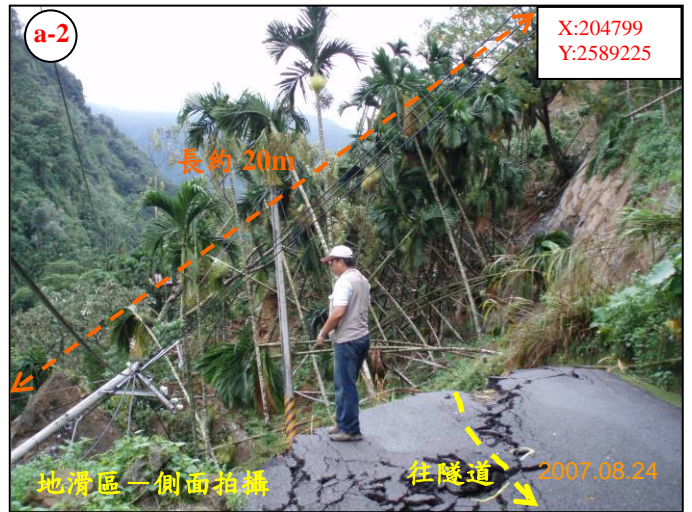
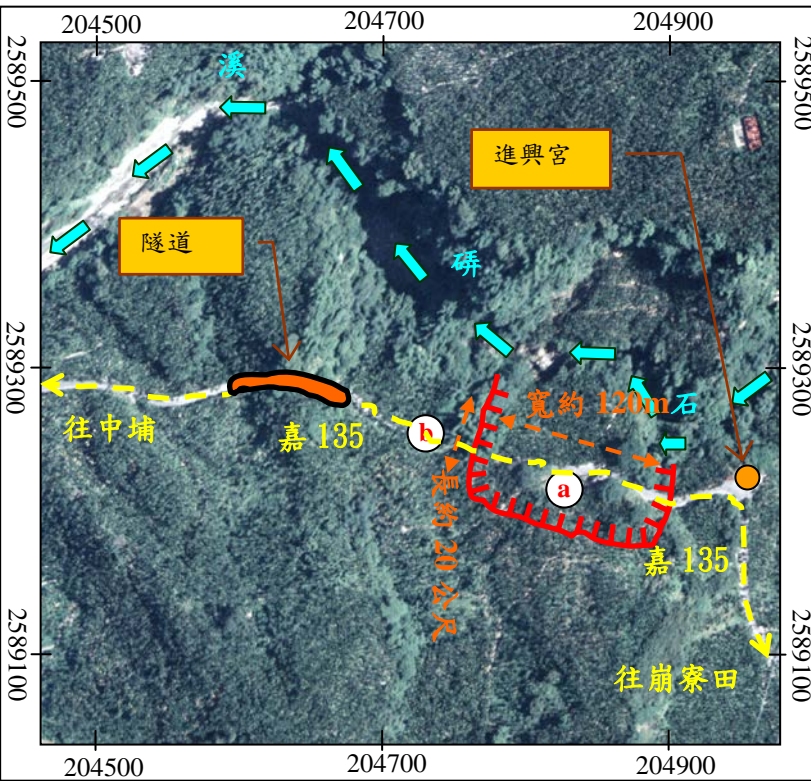
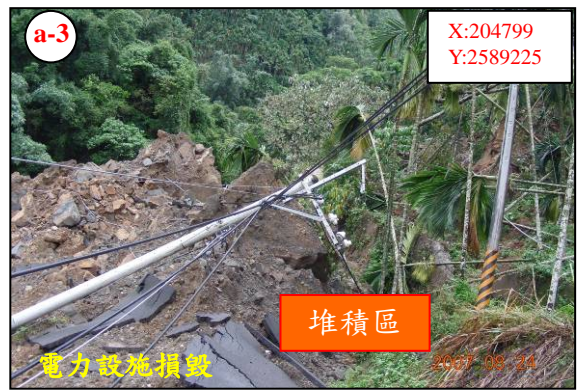
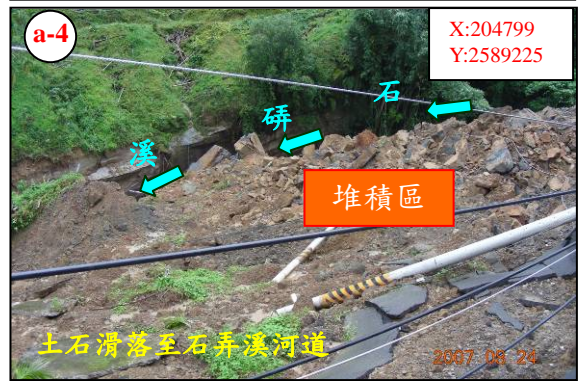
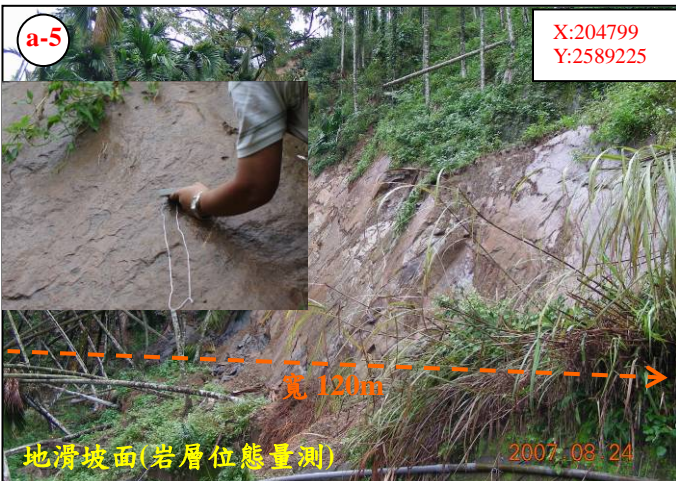
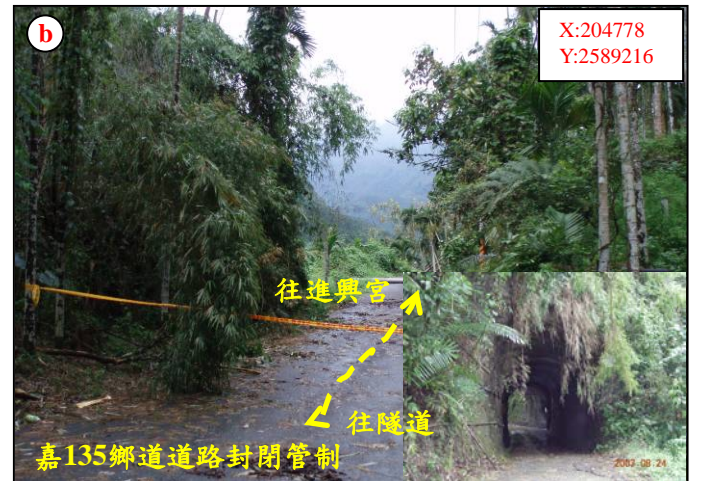
六、現況相片

災害發生時間	96 年 8 月 18 日 23 時	資訊來源	石弄村村長陳忠和先生							
災害類型	崩塌災害(地滑)									
災損類型與災情描述	中埔鄉石礮村嘉 135 鄉道 9.3k 處於 8 月 18 日晚上 11 點左右發生路基與道路邊坡崩塌，崩塌範圍寬約 120 公尺，長約 20 公尺，初估約 9,000 立方公尺之土方滑落至溪谷，造成路面毀損約 150 公尺，交通中斷。同時引發進興宮前廣場地面產生裂縫，與藤寮部落電力與通信設施中斷。									
災損統計	民宅建物	寺廟：進興宮前廣場地面裂縫。								
	公共設施	道路：嘉 135 鄉道 9.3k 處道路毀損約 150 公尺。 水電設施：藤寮部落民宅停電、停話約 2 日。								
人命/房舍/道路毀損統計	死亡	共 0 人	失蹤	共 0 人	受傷	共 0 人	房屋受損	共 0 棟	道路損毀	共 150m
疏散避難情況	—									
既有工程設施損壞情形	嘉 135 鄉道道路邊坡擋土牆毀損約 150 公尺。

災害發生原因	災害地點地層屬卓蘭層，主要地質材料為砂岩、泥岩、頁岩互層，經現地量測層面走向及傾角為N60°W及60°NE。自0809豪雨與聖帕颱風，導致南部地區連日豪雨不斷，雨水由層面間入滲，導致覆土層與風化砂岩抗滑力降低，且岩體及覆土因含水量增加使邊坡之下滑驅動力升高，進而造成滑動破壞。
二次災害可能性	目前殘留於坡趾與邊坡上方之土方極其鬆軟，若再次大雨恐使殘留土方繼續滑落至石礮溪河道，阻塞河道；同時可能擴及至進興宮，造成進興宮毀損。
目前處置情況	嘉135鄉道已設置臨時警示護欄與警戒線，禁止人車進入。中華電信公司及台灣電力公司已派員恢復藤寮部落住戶之通訊及電力。
建議緊急處置措施	1.建議設置夜間警示燈具，以避免夜間人車誤闖進入。 2.建議在整體修復完成前，若發生豪雨時應撤離進興宮之人員。
