97 年其他重大土石災例速報

97 年其他-南投信義-001

現勘日期：97 年 06 月 17 日

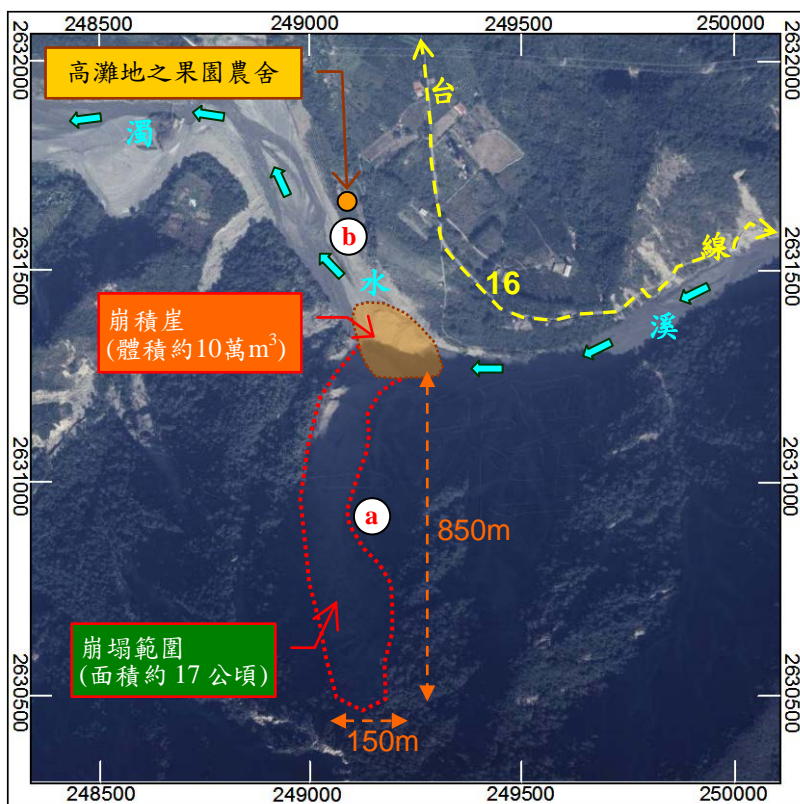
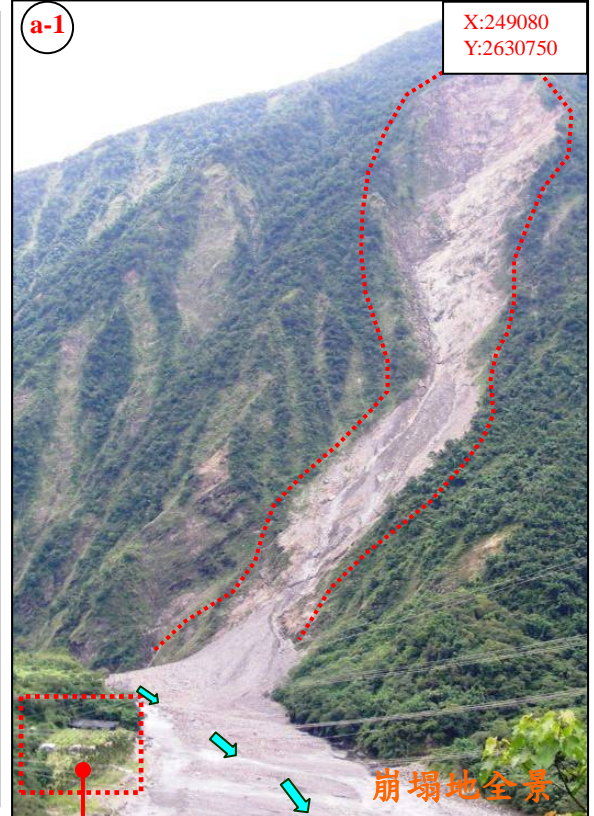
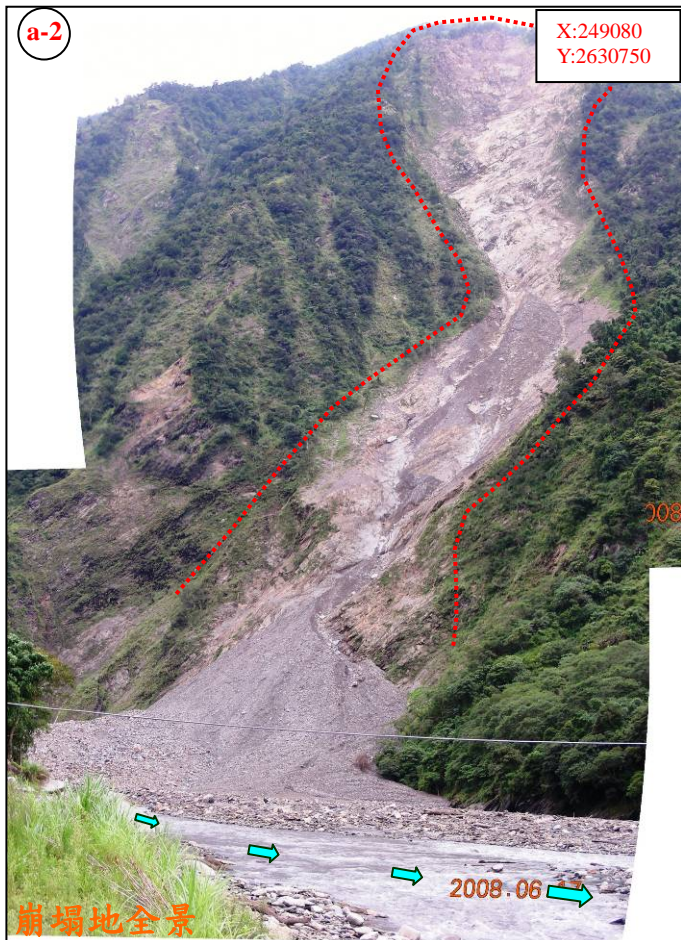
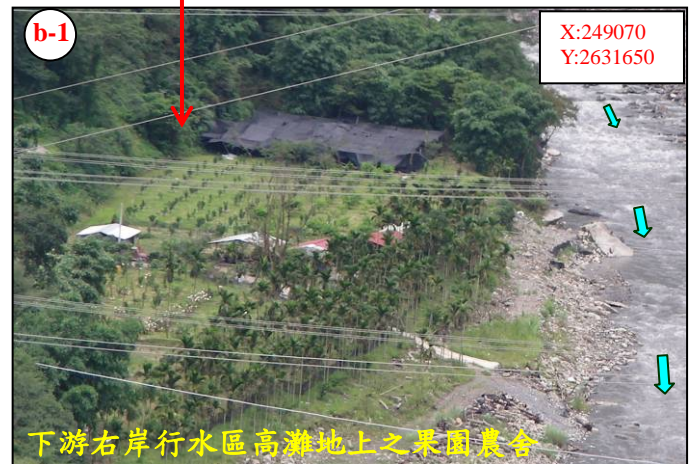
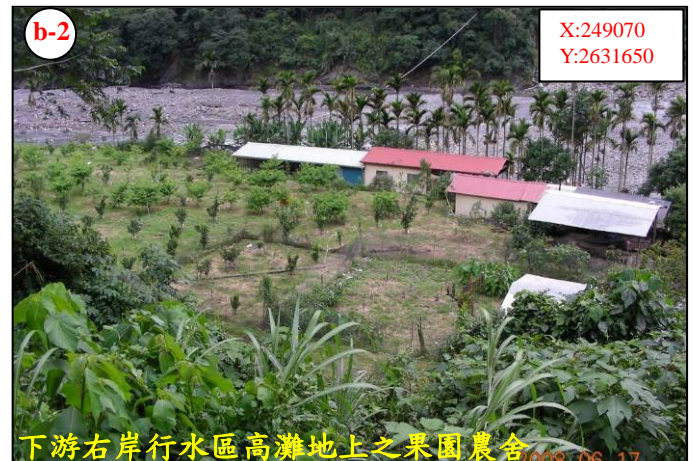
六、現況相片(1/2)

災害發生時間	97 年 3 月 12 日 下午	資訊來源	新聞報導
災害類型	崩塌災害		
災損類型與災情描述	台 16 線 40k 處濁水溪左岸邊坡於 3 月 12 日下午發生崩塌，崩塌地範圍寬約 150 公尺，長約 850 公尺，初估約 10 萬立方公尺之土石滑落，阻塞河道形成小型堰塞湖，所幸上游溪水僅些微抬昇並可溢流，下游河道較為寬闊且距聚落甚遠，故應無立即危害之虞，惟崩塌地下游右岸行水區高灘地上之果園及農舍，應提防豪(大)雨導致潰堤所帶來洪水災害之可能。		
災損統計	本次崩塌並未造成任何人員及財產之損失。		
疏散避難情況	無。		
既有工程設施損壞情形	無。

災害發生原因	根據所收集本地區之正射影像圖(2001 年 11 月)顯示，此處應為舊有崩塌地，而災害地點之地層屬漸新世乾溝層，主要地質材料為硬頁岩夾薄至厚層砂岩，裸露岩坡在受風化及河谷解壓作用下弱面解理發達，本地區雖近 1 個月內無明顯之降雨，然坡面岩塊仍易受些微外部因素影響(如地震、溫差脹縮)而發生崩裂滑落之情況。
二次災害可能性	目前阻塞河道之土石約佔原河道 3/4 寬度，上游水位因束縮而有些微抬昇，如集水區突降豪大雨恐產生潰堤，對下游右岸行水區高灘地上之果園及農舍有造成危害之可能。
目前處置情況	(1) 水利署第四河川局於鄰近崩塌地河岸處拉起警示帶。 (2) 林務局南投林區管理處及水利署第四河川局持續監控中。
建議緊急處置措施	由於崩塌地下游河道較為寬闊且距聚落甚遠，對下游居民應無立即危害之虞，初步建議僅需持續進行監控觀察。
