96 年柯羅莎颱風重大土石災情速報

96 年柯羅莎颱風-台北士林-001

現勘日期：96 年 10 月 09 日

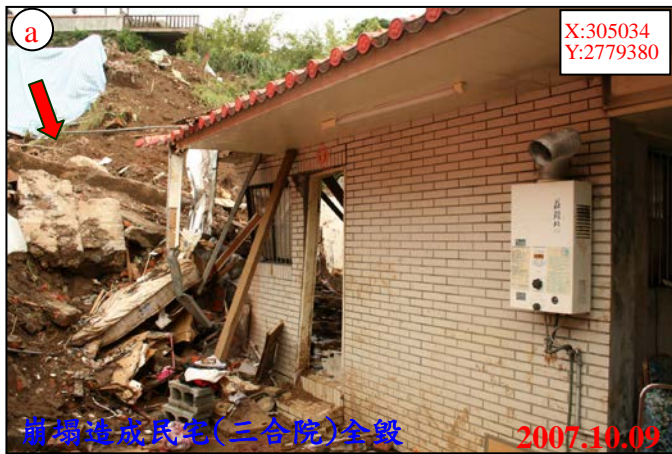
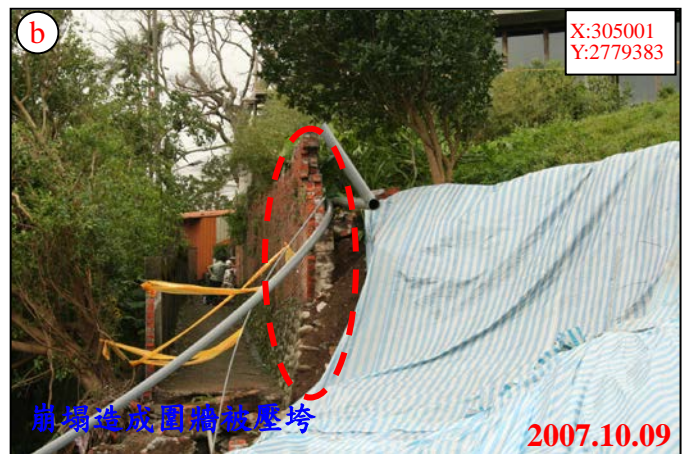
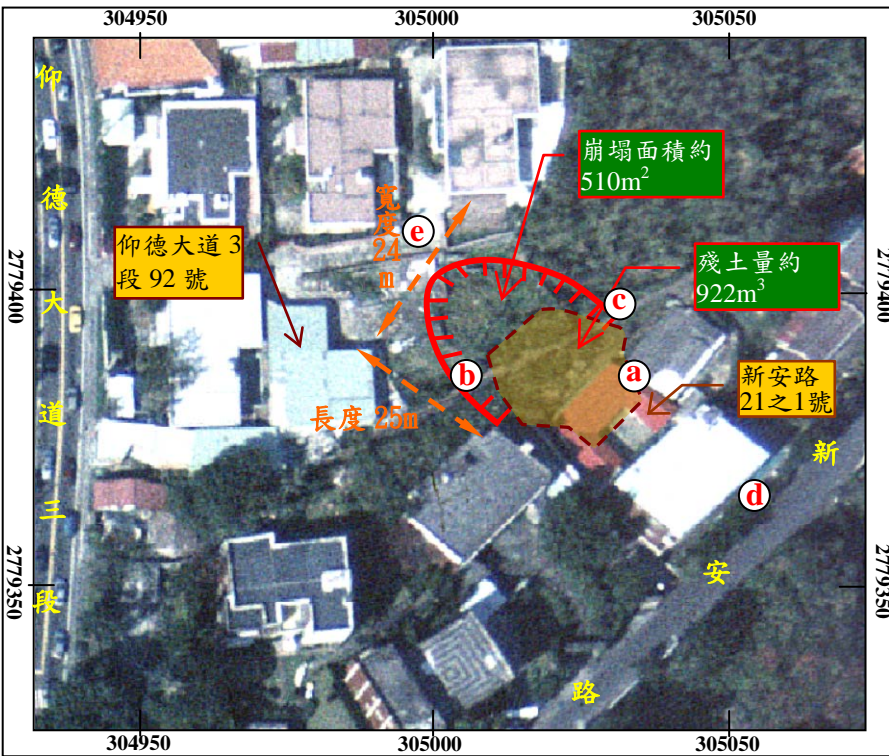
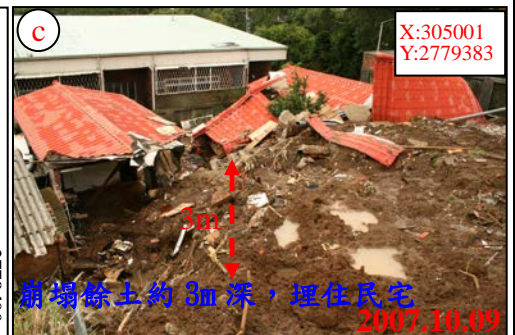
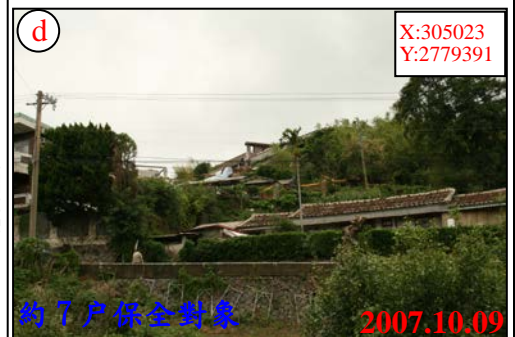
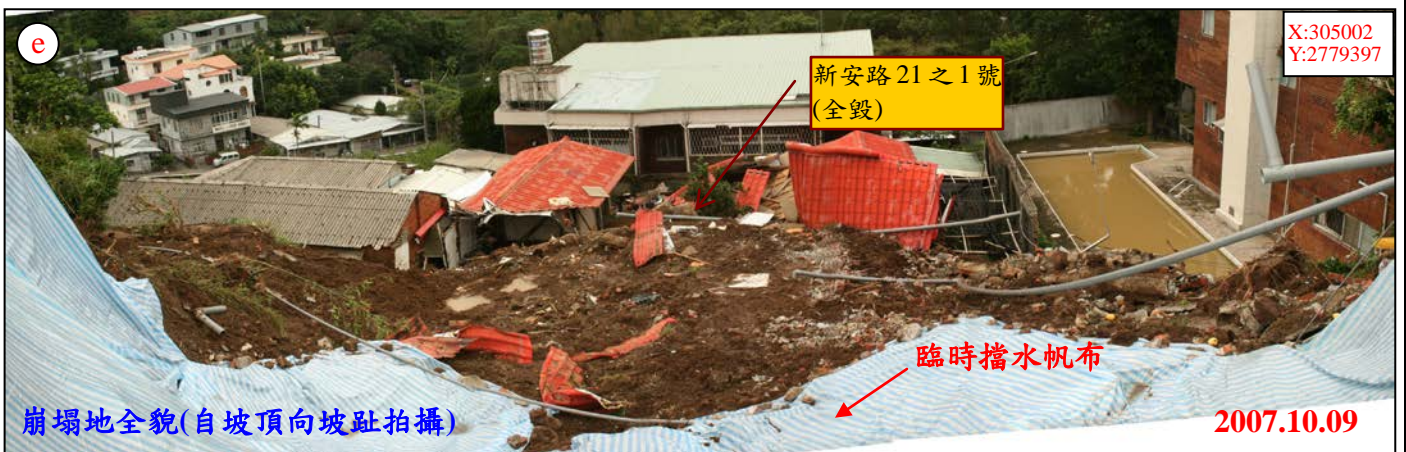
六、現況相片(1/2)

災害發生時間	96 年 10 月 6 日 15 時	資訊來源	新聞媒體							
災害類型	崩塌(山崩)									
災損類型與災情描述	由於豪雨關係，山坡上土石崩落，崩塌寬約 25m、長約 24m，造成民宅一戶全毀，兩戶土石入侵，八人受困，兩人死亡，六人獲救的不幸災情。									
災損統計	公共設施及工程建設	—								
	人命/房舍/道路毀損統計	死亡	共 2 人	失蹤	共 0 人	受傷	共 0 人	房屋受損	共 3 棟	道路損毀
疏散避難情況	約 28 人，自行撤離避難。									
既有工程設施損壞情形	—

災害發生原因	柯羅莎颱風帶來豪雨，造成新安路21之1號民宅背後方邊坡崩塌壓毀，依據現場情形研判，崩落土體為仰德大道三段92號庭院之土方。大雨造成土壤鬆軟，土壤含水量增加，土壓力增加，原本為地界之圍牆無法承受載重，應是造成崩塌之主因。
二次災害可能性	目前土體應尚未穩定，仍有下移危險，下方4~6戶民宅仍有可能受到二次崩塌危害。
目前處置情況	1. 災害發生後，警消單位利用徒手挖掘，搶救受困民眾。 2. 目前北市工務單位已緊急鋪設防水帆布防止雨水滲漏。 3. 由於目前本案尚在調查階段，目前封鎖，不能任意移動現場狀況。
建議緊急處置措施	1. 上方民宅多餘土方應儘速挖除。 2. 豪雨警報時，邊坡上方及下方民眾應儘速撤離。
