96 年柯羅莎颱風重大土石災情速報

96 柯羅莎颱風-台中石岡-001

現勘日期：96 年 10 月 12 日

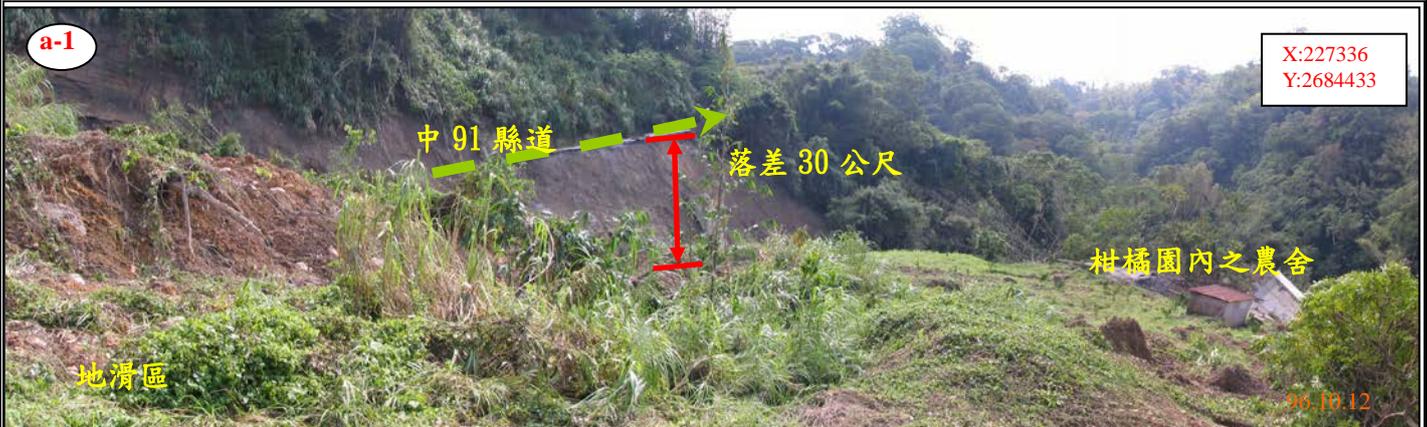
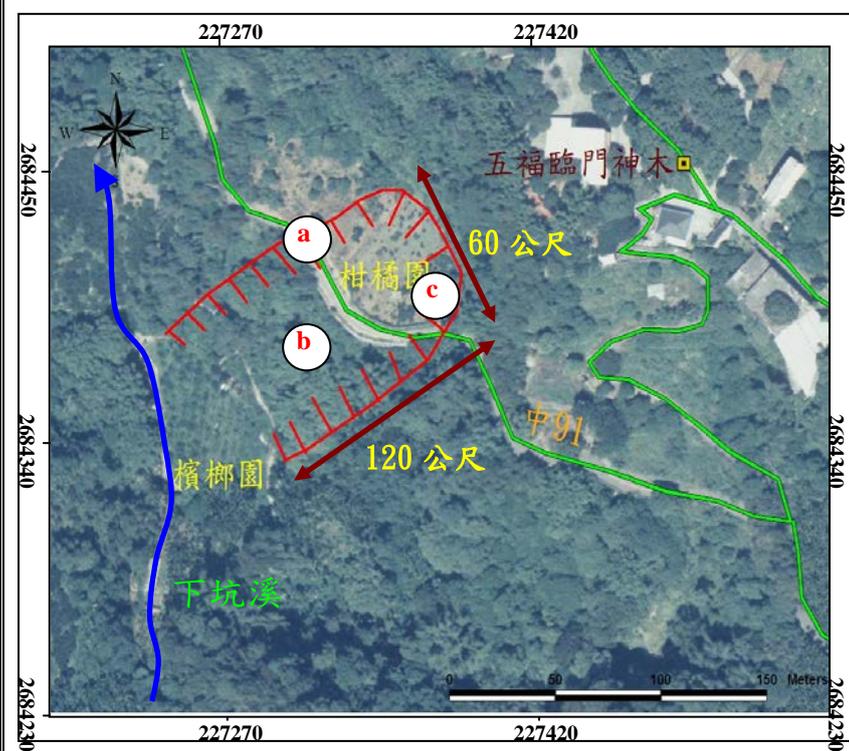
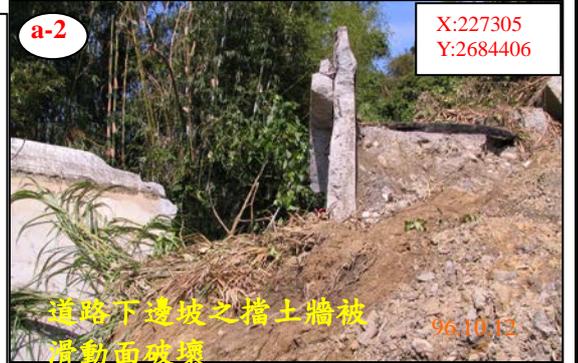
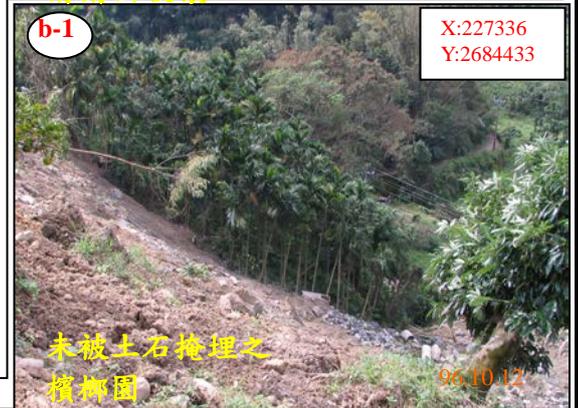
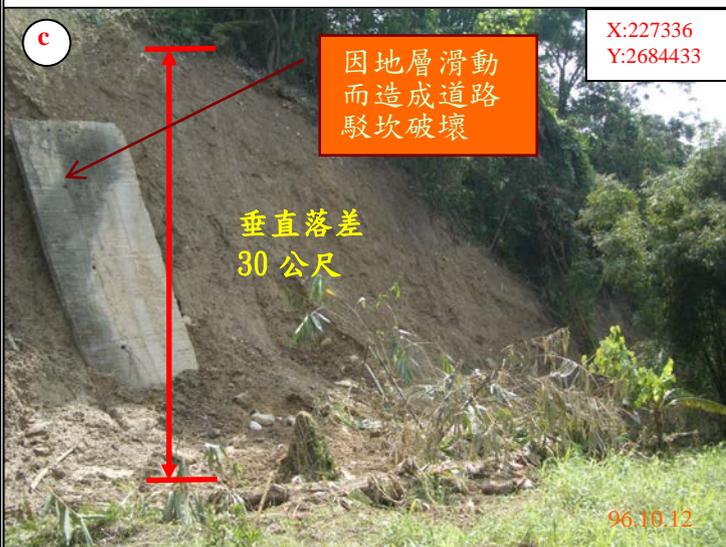
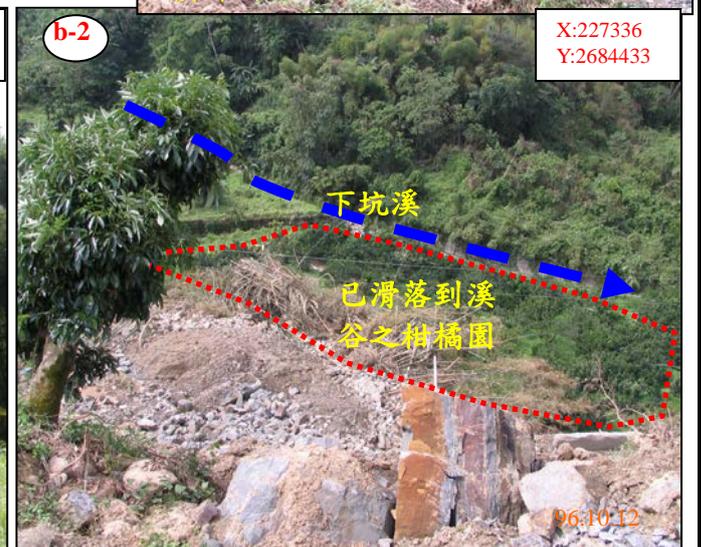
六、現況相片(1/2)

災害發生時間	96 年 10 月 6 日 16 時	資訊來源	各大媒體資訊							
災害類型	崩塌災害(地滑)									
災損類型與災情描述	石岡鄉金星村中 91 縣道約 2K 處之坡地於 10 月 6 日下午 4 點發生邊坡滑動，滑動範圍寬約 60 公尺，長約 120 公尺，初估約 216,000 立方公尺之土方滑落 30 公尺至下坑溪河谷，造成路面毀損約 60 公尺，交通中斷。									
災損統計	民宅建物	農舍：位於崩塌地上邊坡之農舍隨土體滑落約 30 公尺。								
	公共設施	道路：崩塌滑動造成中 91 縣道毀損約 60 公尺。								
	人命/房舍/道路毀損統計	死亡	共 0 人	失蹤	共 0 人	受傷	共 0 人	房屋受損	共 1 棟	道路損毀
疏散避難情況	—									
既有工程設施損壞情形	(1) 滑動邊坡坡趾擋土牆毀損約 60 公尺。 (2) 中 91 縣道路面毀損約 60 公尺。

災害發生原因	災害地點地層屬卓蘭層，主要地質材料為泥岩與砂岩互層，經現地量測層面位態為N8°E/30°SE，與原坡面之走向及傾向相仿。因連日大雨，雨水由層面間入滲，導致泥岩層軟化抗滑力降低，且岩體及覆土因含水量增加使邊坡之下滑驅動力升高，進而造成順向坡滑動破壞。
二次災害可能性	目前殘留於坡趾之土方極其鬆軟，若再次大雨使殘留土方繼續滑落於下坑溪內，可能造成一堰塞湖使排水路堵塞，並導致上游及兩側地區淹水。
目前處置情況	目前已圍起緊急封鎖線，禁止人車通行。
建議緊急處置措施	(1) 由於崩塌範圍過大，建議暫時封鎖中 91 縣道，對外交通可由下坑巷道替代。 (2) 建議裝設觀測系統，隨時觀測土體移動情況。
