106年0601豪雨重大土砂災例最速報

106年0601豪雨

新北市—金山區永興里

106年0601豪雨-新北金山-001

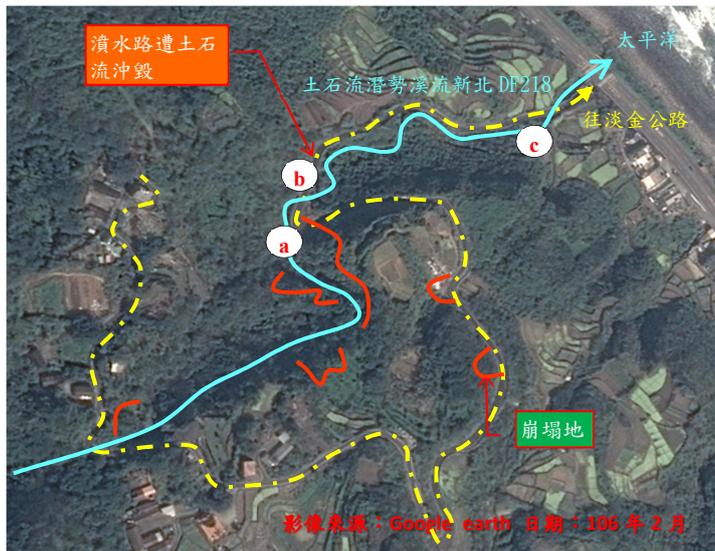
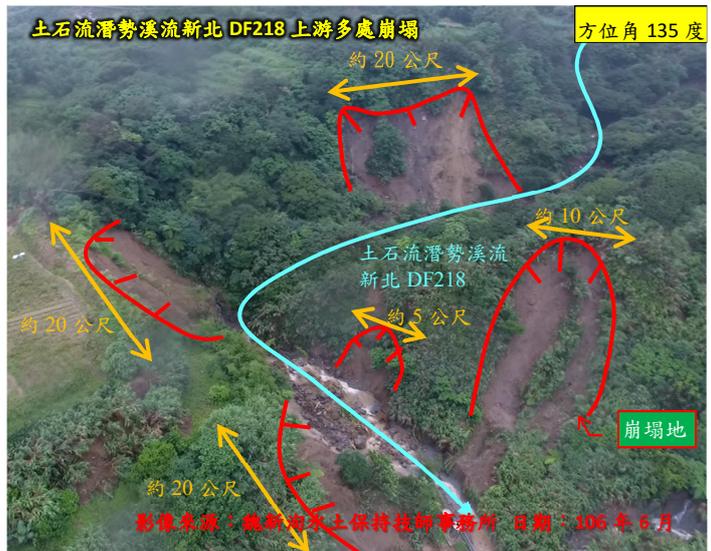
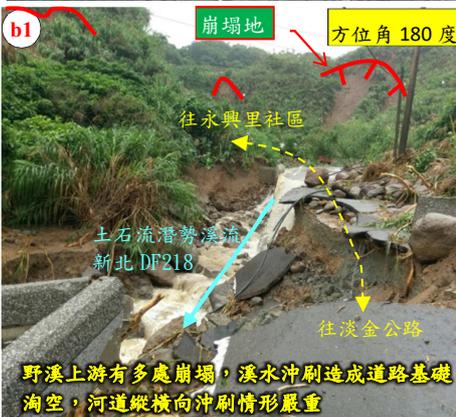
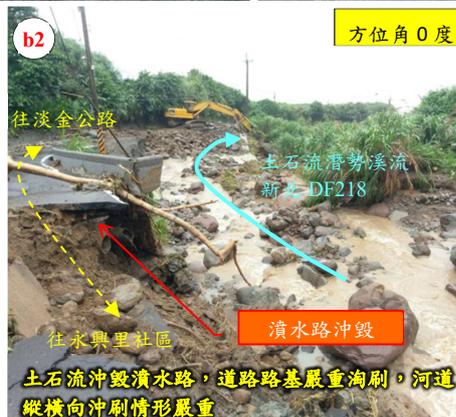
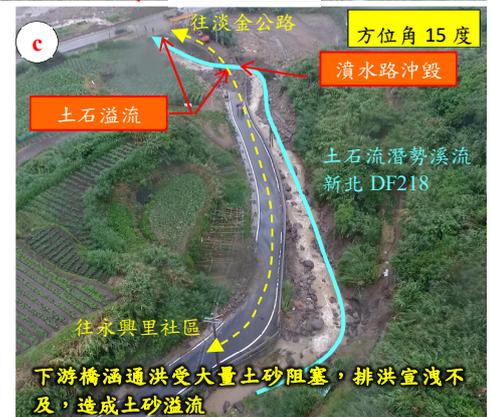
- ✓ 災情描述：0601豪雨期間，新北 DF218 上游多處發生崩塌，大量土石形成夾砂水流沖毀瀆水路，造永興里村聯外道路中斷。
- ✓ 災害規模：夾砂水流影響長約 90 公尺、寬約 40 公尺、深度約 3 公尺、面積 3,600 平方公尺，土方量約 10,800 立方公尺。
- ✓ 災損統計：道路毀損部分合計約 1,000 公尺。
