107 年其他重大土砂災例最速報

苗栗縣—南庄鄉東河村

107 年其他-苗栗南庄-001

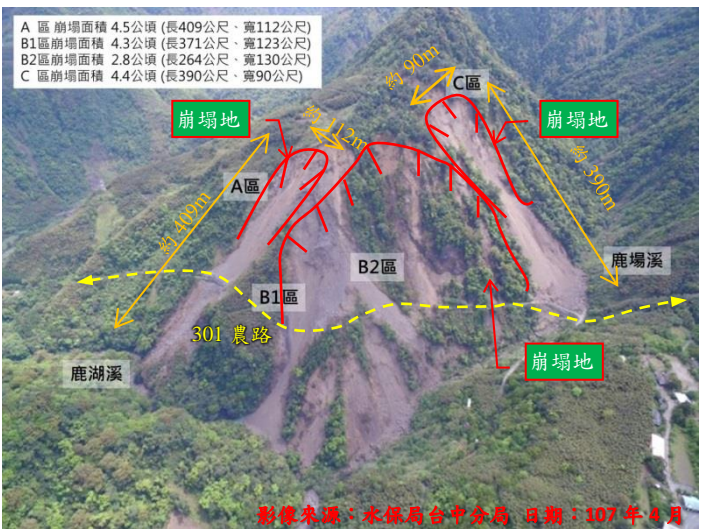
影像來源：水保局台中分局 日期：107 年 4 月

- ❖ 災情描述：301 農路因舊有崩場地擴大，造成道路中斷。
- ❖ 災害規模：A 區：面積約 4.5 公頃，深度約 2 公尺，量體約 90,000 立方公尺；B 區：面積約 7.1 公頃，深度約 2 公尺，量體約 142,000 立方公尺；C 區：面積約 4.4 公頃，深度約 2 公尺，量體約 88,000 立方公尺。
- ❖ 災損統計：道路中斷約 230 公尺。

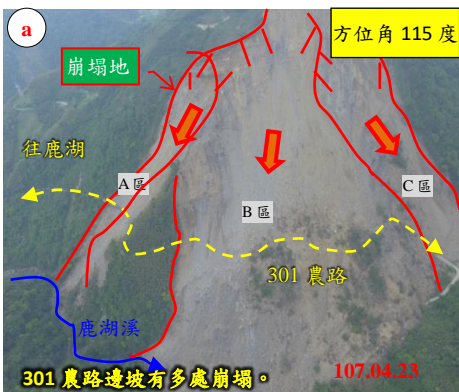
301 農路邊坡有多處崩塌。 107.04.23

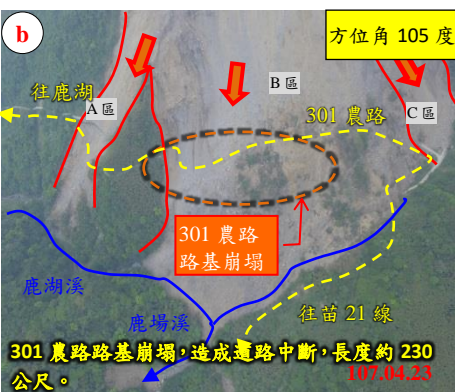
301 農路路基崩塌，造成道路中斷，長度約 230 公尺。 107.04.23

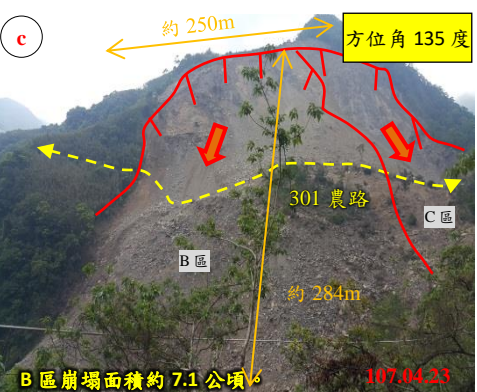
B 區崩塌面積約 7.1 公頃。 107.04.23
