苗栗縣南庄鄉東河村

一、災區基本資料

災害案件編號		107 年 0411 其他-苗栗南庄-001		
災區行政區域		苗栗縣南庄鄉東河村		
溪流名稱		鹿湖溪、鹿場溪		
所屬流域		中港溪流域		
土石流警戒基準值		無	參考雨量站	鳳美(C1E480)
受災地點	地標：301 農路	GPS 坐標	TWD97	X：253347 Y：2714675
土石流警戒發布時間		無		
土石流警戒解除時間		無		
災害發生時間		107 年 3 月 8 日 訊息來源：依據村里長通報時間推算		
現勘日期		107 年 04 月 23 日		
災害類型		崩塌(山崩)		
保全對象	民宅建物	無		
	公有建物	無		
	公共設施	無		
	農林用地	無		
歷史災害		106 年 6 月豪雨邊坡崩塌，造成道路阻塞

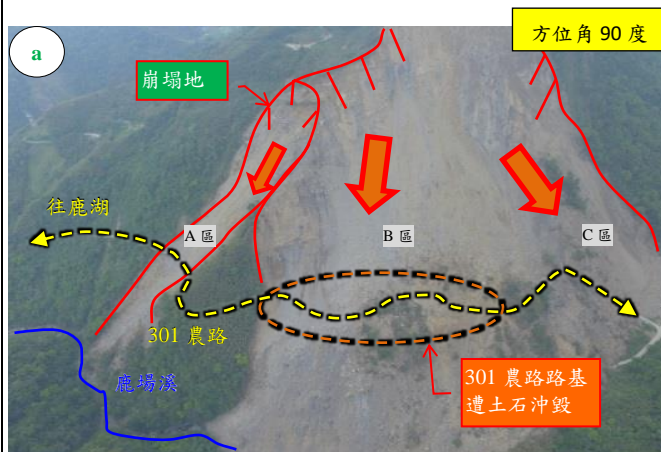
301 農路邊坡有多處崩塌，大量土石沖毀 B 區道路路基，造成道路中斷，長度約 230 公尺。

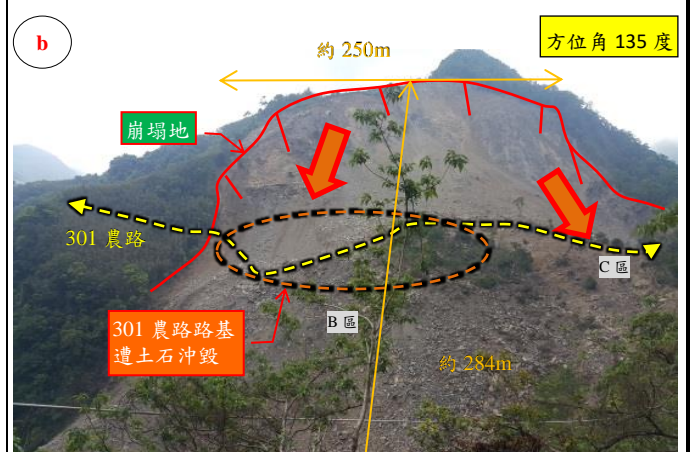
301 農路邊坡崩塌，大量土石沖毀 B 區道路路基，造成道路中斷。

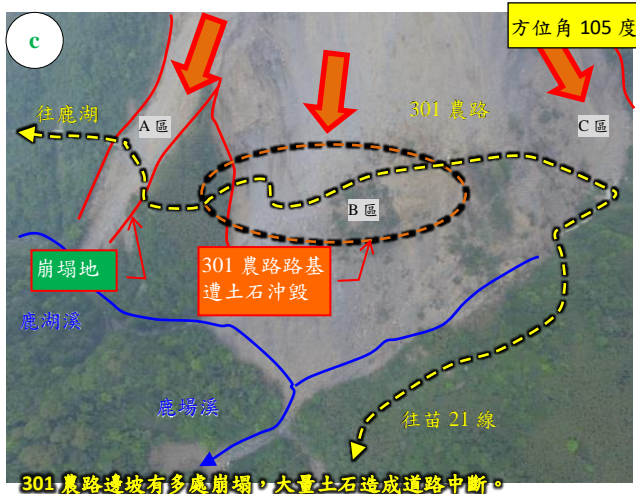
301 農路邊坡有多處崩塌，大量土石造成道路中斷。

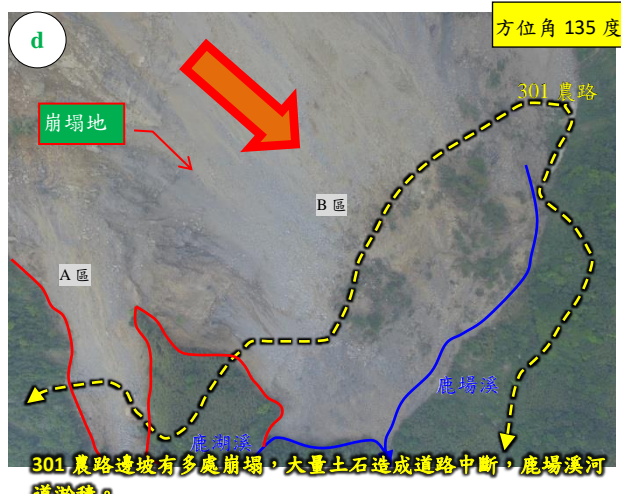
301 農路邊坡有多處崩塌，大量土石造成道路中斷，鹿場溪河道淤積。

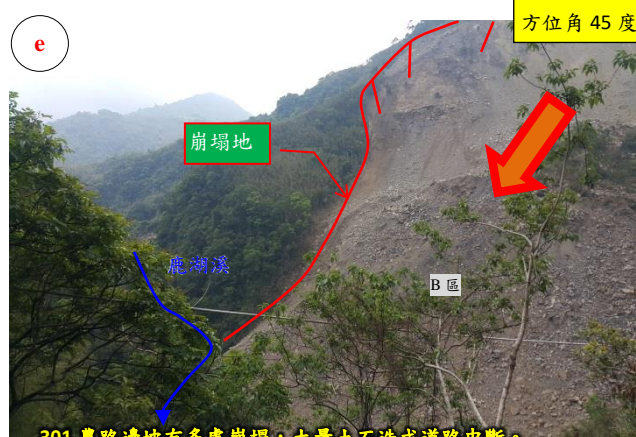
301 農路邊坡有多處崩塌，大量土石造成道路中斷。

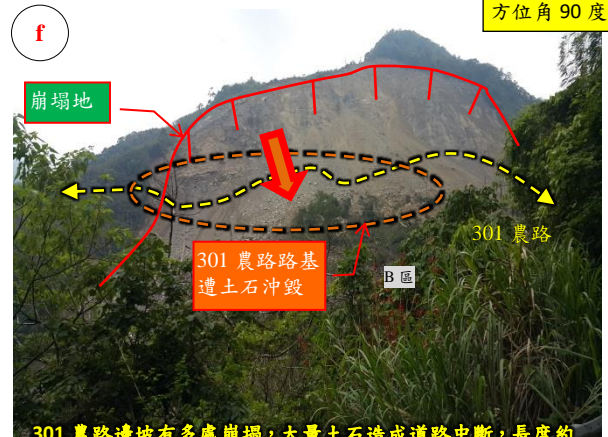
301 農路邊坡有多處崩塌，大量土石造成道路中斷，長度約 230 公尺。
