110 年彩雲颱風暨 0605 豪雨重大土砂災例最速報

110 年彩雲颱風暨 0605 豪雨

南投縣一仁愛鄉力行村

110 年彩雲颱風暨 0605 豪雨-南投仁愛-001

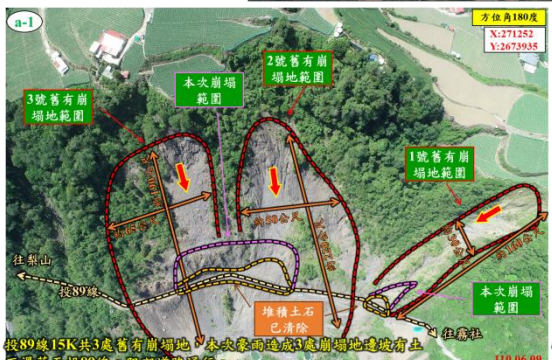
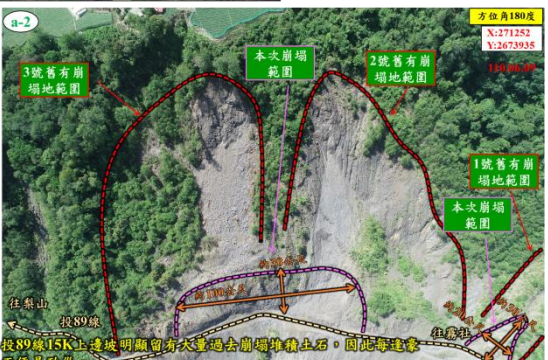
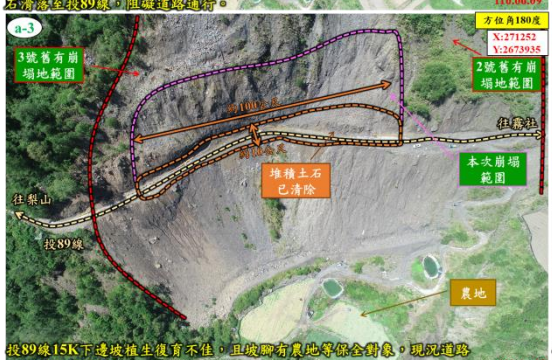
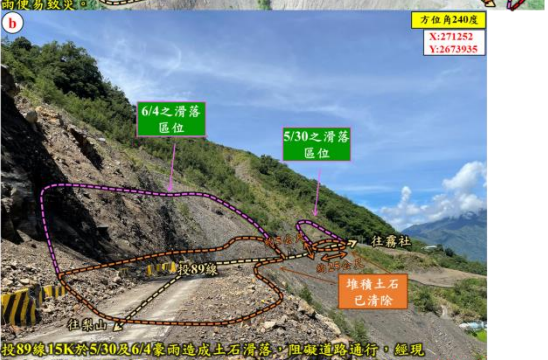
- ✓ 災情描述：投 89 線(力行產業道路)15K 路段沿線共 3 處舊有崩塌地，本次崩塌原因推測乃連日豪雨，逕流夾帶道路上邊坡泥砂，滑落至投 89 線且阻礙通行。
- ✓ 災害規模：1 號崩塌地(原崩塌範圍長約 160 公尺，寬約 30 公尺)推估本次崩塌範圍長約 30 公尺、寬約 20 公尺，面積約 300 平方公尺，平均深度約 0.5 公尺，崩塌土方約 150 立方公尺；堆積面積約 125 平方公尺，堆積量體約 150 立方公尺；2 號崩塌地(原崩塌範圍長約 220 公尺，寬約 50 公尺)及 3 號崩塌地(原崩塌範圍長約 190 公尺，寬約 65 公尺)坡趾已無明顯分界，故合併計算；本次崩塌範圍長約 30 公尺、寬約 100 公尺，面積約 3,000 平方公尺，平均深度約 0.5 公尺，崩塌土方約 1,500 立方公尺；堆積面積約 1,000 平方公尺，堆積量體約 1,500 立方公尺。
- ✓ 災損統計：1 號崩塌地約掩埋道路 25 公尺，2、3 號崩塌地約掩埋道路 100 公尺。
