南投縣仁愛鄉力行村

一、災區基本資料

災害案件編號		110 年彩雲颱風暨 0605 豪雨-南投仁愛-001		
災區行政區域		南投縣仁愛鄉力行村		
溪流名稱		瑞岩溪		
所屬流域		烏溪流域		
土石流警戒基準值		300	參考雨量站	翠華(C11430)
受災地點	地標：投 89 線 15K	GPS 坐標	TWD97	X:271252 Y:2673935
土石流警戒發布時間		無		
土石流警戒解除時間		無		
災害發生時間		1 號崩塌地為 110 年 5 月 30 日 23 時 00 分 2、3 號崩塌地為 110 年 6 月 4 日 11 時 00 分 訊息來源：媒體及當地民眾提供		
現勘日期		110 年 6 月 9 日		
災害類型		崩塌(山崩)		
保全對象	民宅建物	無		
	公有建物	無		
	公共設施	投 89 線		
	農林用地	坡趾農地約 1 公頃		
歷史災害		98 年莫拉克颱風

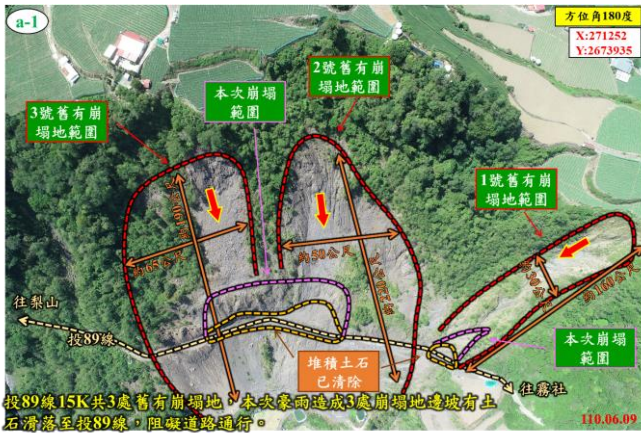
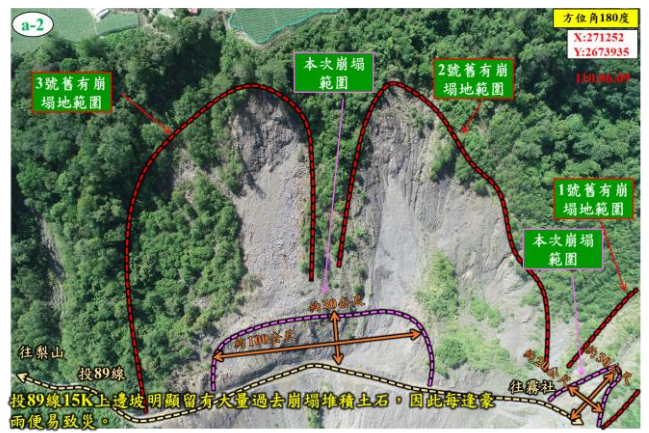
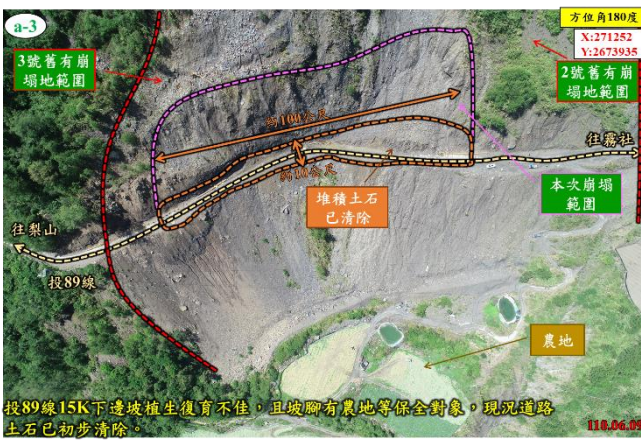
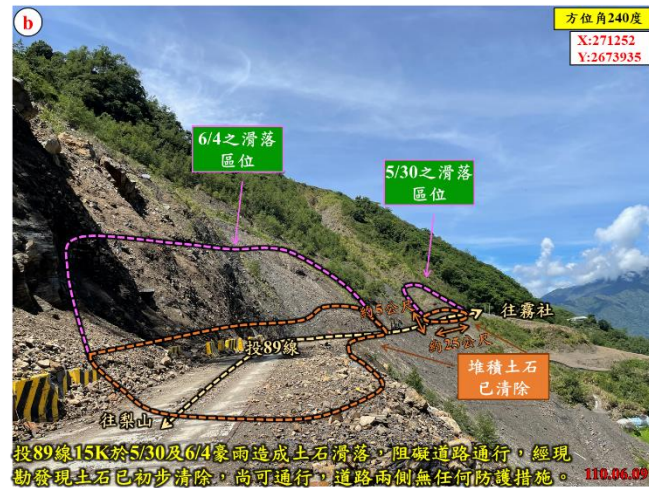
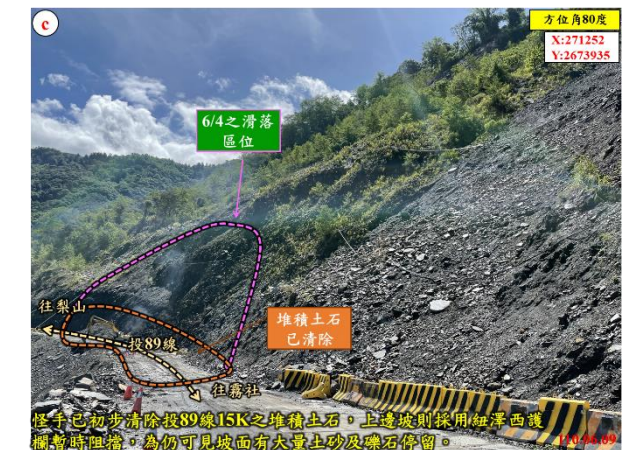
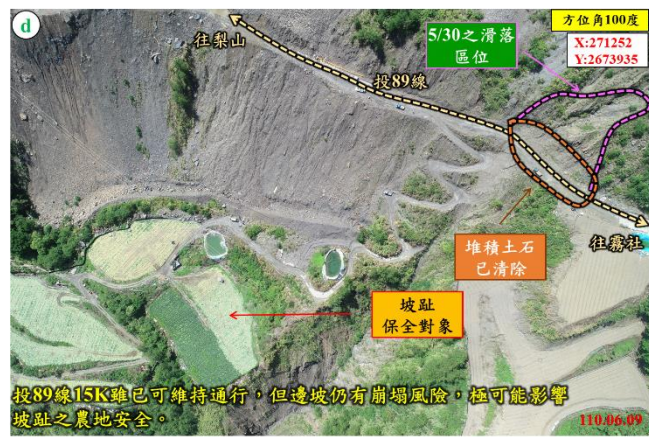
現況照片

疏散避難情況		疏散時間：無				疏散人數：無							
		原先規劃避難處所：無				本次疏散避難何處：無							
		補充說明：											
現況描述紀錄		<p>1.現況描述：投 89 線(力行產業道路)15K 路段沿線共 3 處舊有崩塌地，本次崩塌原因推測乃連日豪雨，逕流夾帶道路上邊坡泥砂，滑落至投 89 線且阻礙通行。</p> <p>2.災害規模：1 號崩塌地(原崩塌範圍長約 160 公尺，寬約 30 公尺)推估本次崩塌範圍長約 30 公尺、寬約 20 公尺，面積約 300 平方公尺，平均深度約 0.5 公尺，崩塌土方約 150 立方公尺；堆積面積約 125 平方公尺，堆積量體約 150 立方公尺；2 號崩塌地(原崩塌範圍長約 220 公尺，寬約 50 公尺)及 3 號崩塌地(原崩塌範圍長約 190 公尺，寬約 65 公尺)坡趾已無明顯分界，故合併計算；本次崩塌範圍長約 30 公尺、寬約 100 公尺，面積約 3,000 平方公尺，平均深度約 0.5 公尺，崩塌土方約 1,500 立方公尺；堆積面積約 1,000 平方公尺，堆積量體約 1,500 立方公尺。</p> <p>3.災損統計：1 號崩塌地約掩埋道路 25 公尺，2、3 號崩塌地約掩埋道路 100 公尺。</p>											
		災損描述		民宅建物		無							
				公共設施		掩埋道路 125 公尺							
人命/房舍/ 農地毀損統計		死亡	0 人	失蹤	0 人	受傷	0 人	房屋受損	0 戶	農地流失	0m ²		
		既有工程設施損壞											
即時處置情況		投 89 線土砂清除，緊急疏通道路，恢復通行。											
崩塌地調查紀錄表(崩塌地災害類型用)													
崩塌地臨時編號		南投仁愛-001				GPS 坐標		TWD97		X:271252 Y:2673935			
崩塌機制		<input checked="" type="checkbox"/> 道路邊坡崩塌 <input type="checkbox"/> 河岸崩塌 <input type="checkbox"/> 河岸山腹崩塌 <input type="checkbox"/> 源頭崩塌 <input type="checkbox"/> 一般邊坡崩塌

災害發生原因分析	<p>降雨條件：本次 1 號崩塌地災害發生時有效累積降雨 $R=144\text{mm}$，$I=3\text{mm/hr}$；2、3 號崩塌地災害發生時有效累積降雨 $R=75\text{mm}$，$I=11\text{mm/hr}$。</p> <p>地質條件：災害發生區位地質屬廬山層，多為砂岩及板岩，地質條件破碎且多岩屑，對於邊坡穩定性較為不利。</p> <p>土地利用：災害發生地點為舊有崩塌地，崩塌地周遭則為原始林，崩塌區有投 89 線穿越，崩塌地坡趾則有約 1 公頃之農地。</p> <p>綜合探討：崩塌地位於投 89 線 15K，共有 3 處就有崩塌地，由於地質屬於砂岩、板岩等，因此破碎且多岩屑，加上就有崩塌地植生尚未復育，且仍有土砂或礫石等堆積於邊坡，在道路上、下邊坡尚未完成擋土設施等治理工程之條件下，一旦豪雨發生時，邊坡土石便易受逕流沖刷而滑(崩)落至道路上，甚至影響下邊坡之農地。</p>
二次災害可能性	由於現場地質破碎，地形陡峭，且崩塌地仍堆積大量土方材料，如再遇豪雨，恐有土砂下移之風險。因投 89 為重要產業道路，建議應持續觀測崩塌地變化。
