## 花蓮縣秀林鄉和平村

### 一、災區基本資料

災害案件編號		113 年其他(0422)-花蓮秀林-001		
災區行政區域		花蓮縣秀林鄉和平村		
溪流名稱		無		
所屬流域		大清水溪流域		
土石流警戒基準值		300mm	參考雨量站	和中(C0T9D0)
大規模崩塌警戒基準值		無		
受災地點	台 9 丁線 65.5K	GPS 坐標	TWD97 WGS84	X:321993 Y:2681310 E:121.67022 N:24.20830
土石流警戒發布時間		無		
土石流警戒解除時間		無		
大規模崩塌警戒發布時間		無		
大規模崩塌警戒解除時間		無		
災害發生時間		災害發生時間：04 月 22 日 14 時 50 分 訊息來源：新聞提供		
現勘日期		113 年 04 月 30 日		
災害類型		土石流		
保全對象	民宅建物	無		
	公有建物	台鐵辦公處(2 棟)		
	公共設施	台 9 丁線		
	農林用地	無		
歷史災害		98 年莫拉克颱風、101 年蘇拉颱風

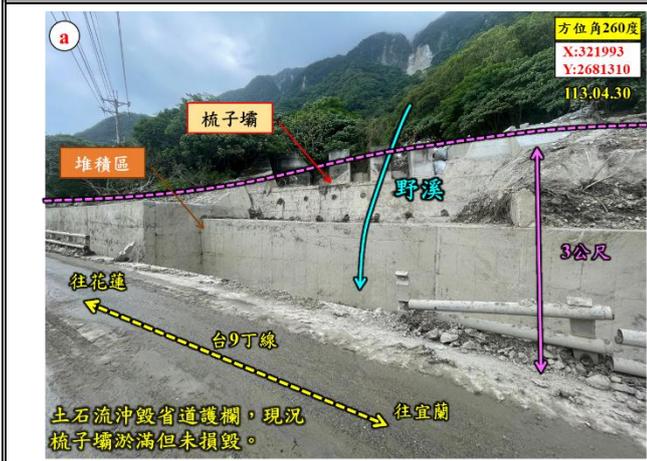
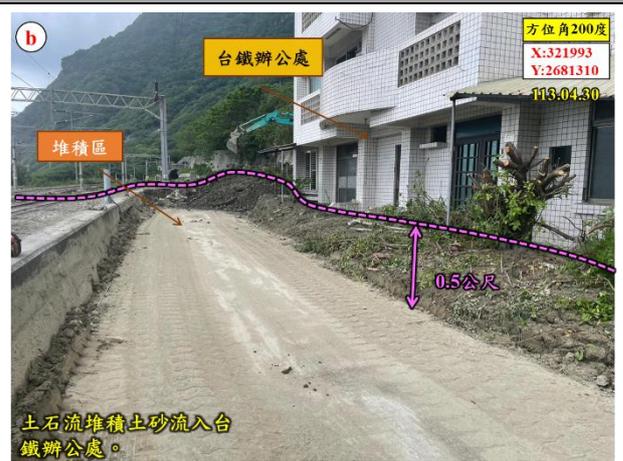
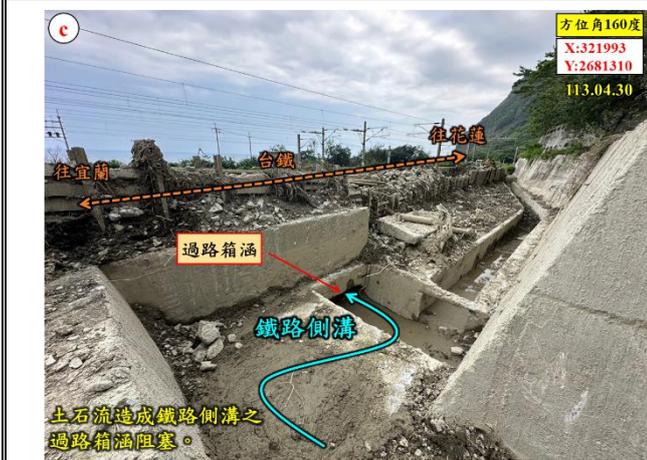
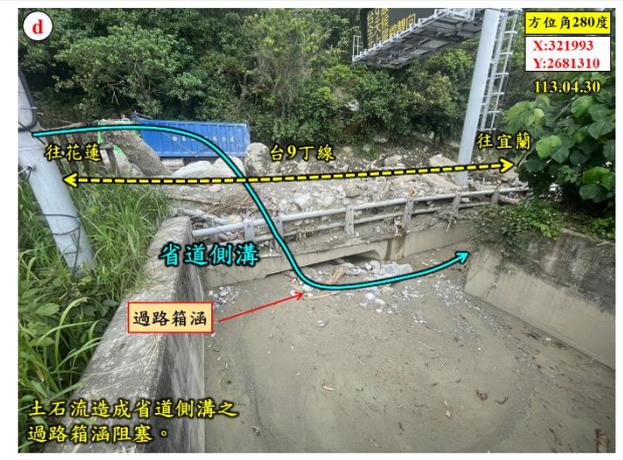
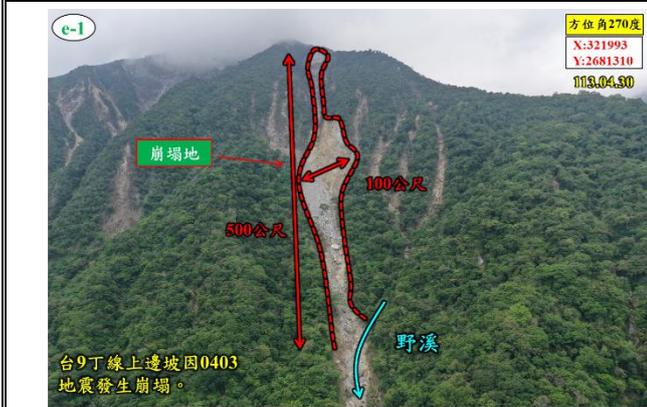
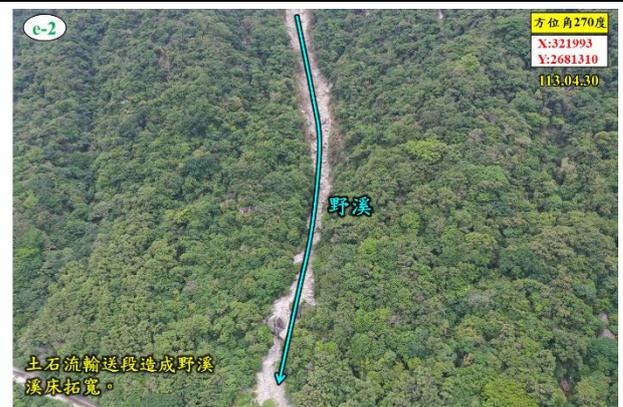
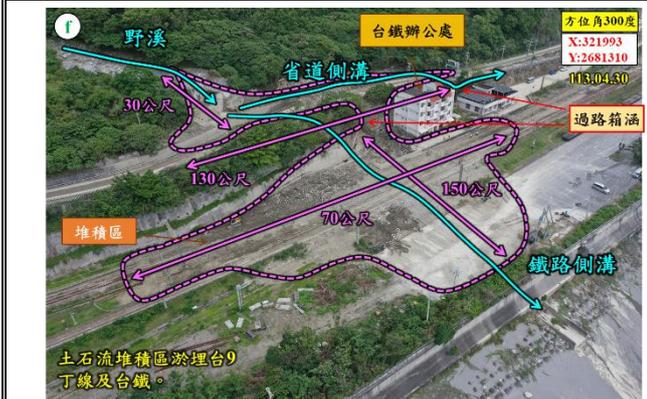
#### 現況照片

疏散避難情況		疏散時間：無				疏散人數：無					
		原先規劃避難處所：無				本次疏散避難何處：無					
		補充說明：									
現況描述紀錄		<p>1.現況描述：台鐵和仁-崇德隧道前(即台9丁線65.5K處)係因0403花蓮地震，造成台9丁線上邊坡發生新增崩塌，大量土砂堆積於溪床，且於4月22日之強降雨引發土石流，溪床土石往坡趾之台9丁線及鐵路流動，造成道路及鐵路側溝及過路箱涵淤積，使土砂向道路及鐵路堆積，並流入台鐵辦公室。</p> <p>2.災害規模：崩塌範圍長約500公尺，寬約100公尺，面積約20,000平方公尺，平均崩塌深度約1公尺，崩塌量體約20,000立方公尺；鐵路堆積範圍長約70公尺，寬約150公尺，面積約8,000平方公尺，平均堆積深度約0.5公尺，堆積土方量約4,000立方公尺；台9丁線堆積範圍長約30公尺，寬約130公尺，面積約1,700平方公尺，平均堆積深度約3公尺，堆積土方量約5,100立方公尺，總堆積土方量約9,100立方公尺。</p> <p>3.災損統計：淤埋鐵路長度約150公尺、台9丁線長度約130公尺。</p>									
災損統計	民宅建物	無									
	公共設施	無									
	人命/房舍/農地毀損統計	死亡	0人	失蹤	0人	受傷	0人	房屋受損	0戶	農地流失	0m <sup>2</sup>
既有工程設施損壞		道路排水設施淤積									
即時處置情況		清淤

災害發生原因分析	<p>降雨條件：災害發生時有效累積降雨 <math>R=90\text{mm}</math>，<math>I=75\text{mm/hr}</math>。</p> <p>地質條件：災害發生區位之地質屬大南澳片岩(片麻岩)，為台灣島上出露最古老的岩層，岩性特徵以中度變質岩為主，可於岩層內發現有複雜的摺皺與斷層，地質破碎且節理明顯，遇地震豪雨易發生崩塌。</p> <p>土地利用：崩塌發生地鄰近之土地利用多為原始林地，堆積區有台9丁線及台鐵通過。</p> <p>綜合探討：本區因0403花蓮地震，造成台9丁線上邊坡發生新增崩塌，大量土砂堆積於溪床，且於4月22日之強降雨引發土石流，溪床土石往坡趾之台9丁線及鐵路流動，造成道路及鐵路側溝及過路箱涵淤積，使土砂向道路及鐵路堆積，並流入台鐵辦公室。</p>
二次災害可能性	現況坡面裸露，若遇豪雨則可能有土壤沖蝕之虞。

既有工程設施情形	過路箱涵及側溝淤積嚴重，梳子壩亦有淤積情形，惟未損毀。
----------	-----------------------------
