# 112 年重大土砂災例最速報

## 南 投 縣—仁愛鄉大同村

### 112 年其它-南投仁愛-001

- ❖ 災害發生位置：台 14 甲線 18.7K
- ❖ 1st 災害發生時間：7 月 2 日 11 時 00 分
- ❖ 2nd 災害發生時間：7 月 3 日 7 時 00 分
- ❖ 災害類型：崩塌(山崩)
- ❖ 1st 災害發生之有效累積雨量：36mm
- ❖ 2nd 災害發生之有效累積雨量：25mm

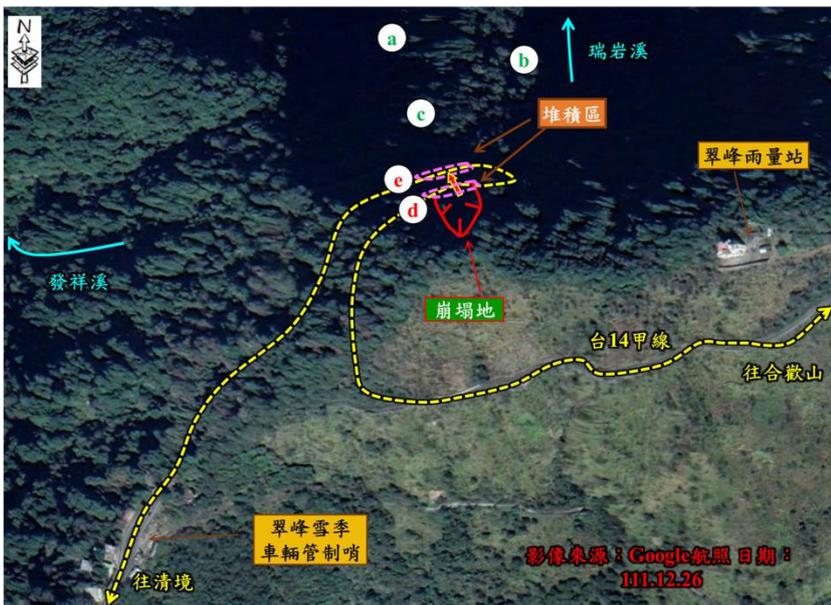
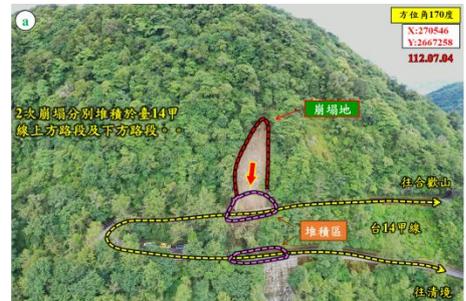
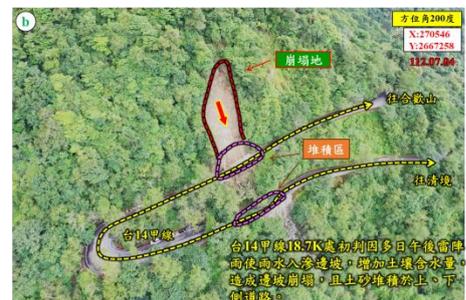
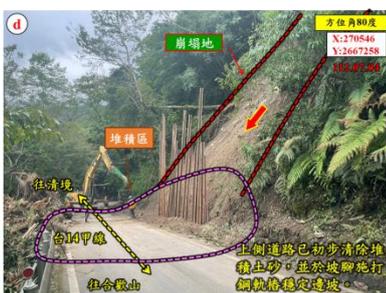
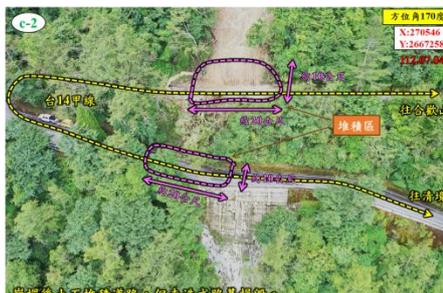
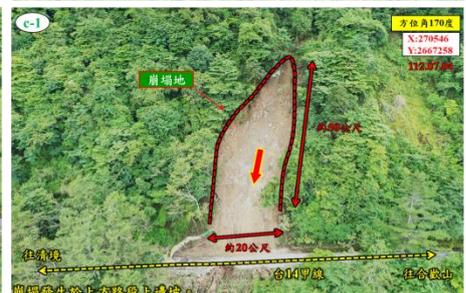
✓ 災情描述：台 14 甲線 18.7K 於分別 7/2 及 7/3 發生崩塌，雖兩次崩塌時間點皆未有降雨發生，初判因多日午後雷陣雨不斷，使雨水入滲邊坡，增加土壤含水量，終造成道路邊坡崩塌；第 1 次崩塌造成大量巨石堆積於下方路段，第 2 次崩塌則為土石堆積於上方路段，但皆未造成道路路基破壞，屬於淺層崩塌，目前於崩塌地坡腳已施打鋼軌樁穩定邊坡。

✓ 災害規模：崩塌範圍長約 50 公尺，寬約 20 公尺，面積約 1,000 平方公尺，平均崩塌深度約 2 公尺，崩塌量體約 2,000 立方公尺，而上、下道路堆積範圍各長約 20 公尺，寬約 10 公尺，面積約 200 平方公尺，平均堆積高度約 5 公尺，堆積量體約 1,000 立方公尺，總堆積量體約 2,000 立方公尺。

✓ 災損統計：上、下側路段掩埋共約 40 公尺。
