屏東縣獅子鄉竹坑村

災害案件編號		107 年 0823 熱帶低壓-屏東獅子-001		
災區行政區域		屏東縣獅子鄉竹坑村		
溪流名稱		-		
所屬流域		高屏溪流域		
土石流警戒基準值		無	參考雨量站	楓港(COR400)
受災地點	地標：台 26 線屏鵝公路 385 號橋	GPS 坐標	TWD97	X：219004 Y：2450835
土石流警戒發布時間		無		
土石流警戒解除時間		無		
災害發生時間		107 年 8 月 24 日 05 時 00 分 訊息來源：獅子鄉鄉長辦公室提供		
現勘日期		107 年 8 月 25 日		
災害類型		崩塌(沖蝕)		
保全對象	民宅建物	有		
	公有建物	無		
	公共設施	省道台 26 線屏鵝公路 385 號橋		
	農林用地	有		
歷史災害		無

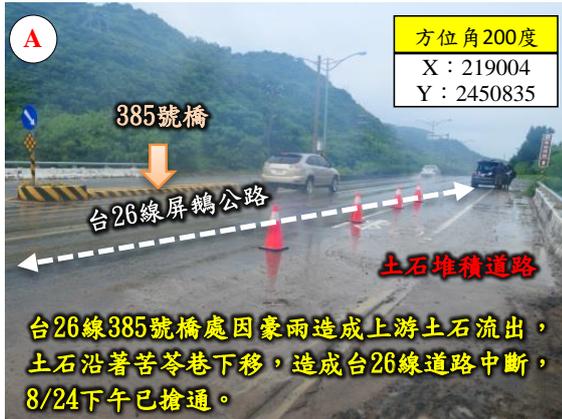
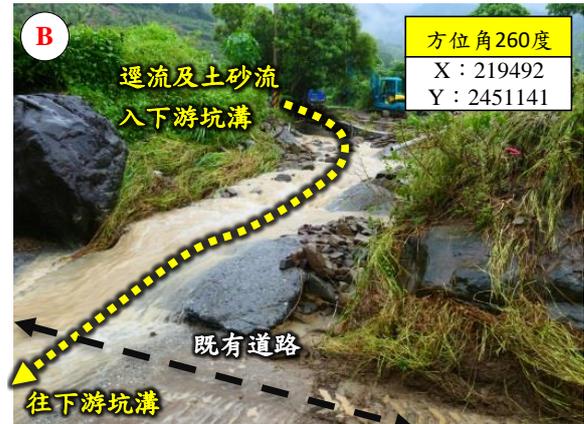
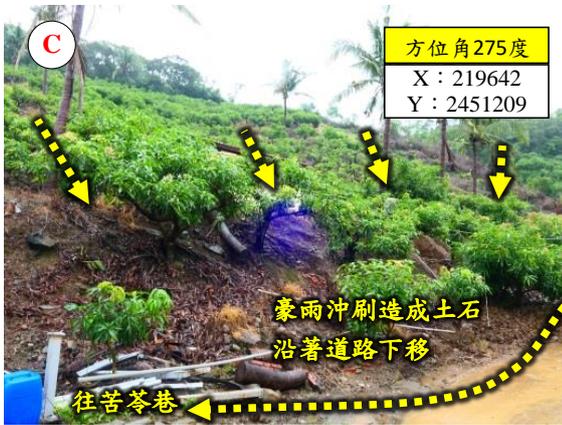
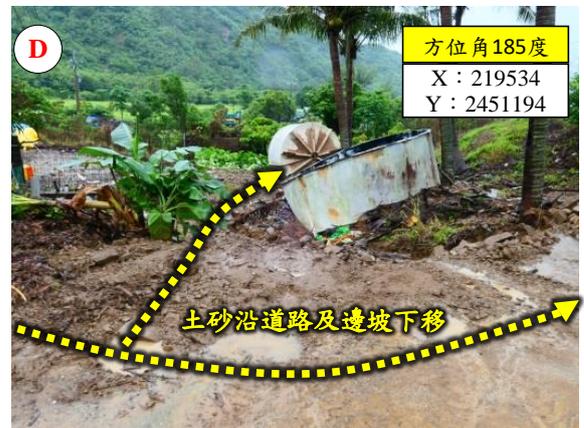
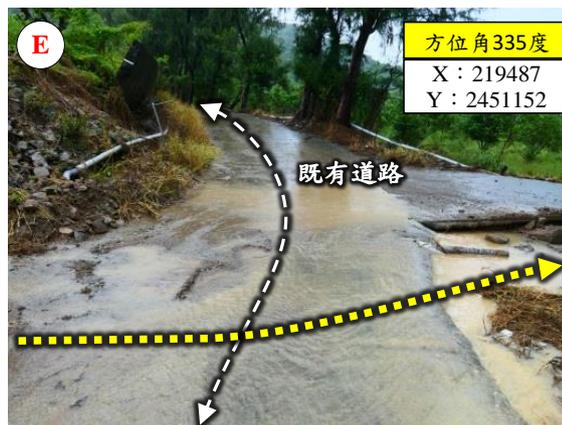
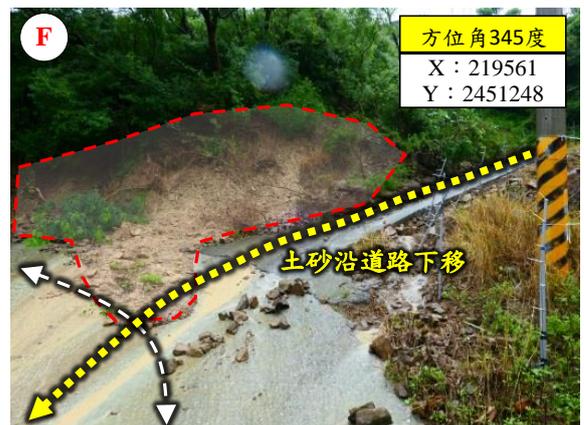
現況照片(UAV)

疏散避難情況		疏散時間：無				疏散人數：無						
		原先規劃避難處所：無				本次疏散避難何處：無						
		補充說明：										
現況描述紀錄		<p>1. 現況描述：0823 熱帶低壓期間，台 26 線屏鵝公路 385 號橋處苦苓巷北側邊坡因土砂流出，逕流挾帶土砂沿著苦苓巷既有道路溢流台 26 線，造成台 26 線因土石溢淹道路阻塞。</p> <p>2. 災害規模：崩塌面積約 1.5 公頃，深度約 0.3 公尺，土方量約 4500 立方公尺。</p> <p>3. 災損統計：無。</p>										
		災 損 統 計	民宅建物	無								
			公共設施	無								
人命/房舍/農地毀損統計	死亡		0 人	失蹤	0 人	受傷	0 人	房屋受損	0 戶	農地流失	0m ²	
既有工程設施損壞												
即時處置情況		8/24 上午 5 時台 26 線因土石堆積道路阻塞，上午 10 時工程單位已進駐清除路面土石 8/24 下午已恢復通車。

災害發生原因分析	<p>降雨條件：本次災害降雨延時51小時，災害發生時刻之降雨強度為64.5mm/h。</p> <p>地質條件：災害發生區位地質屬階地堆積層，由黏土、砂及礫石組成，現況土石及塊石堆積嚴重。</p> <p>土地利用：省道台26線屏鵝公路385號橋為往來楓港墾丁重要道路，河岸兩側為農地、雜木林。</p> <p>綜合探討：0823熱帶低壓挾帶強降雨侵襲屏東地區，在台26線屏鵝公路385號橋處苦苓巷北側邊坡受強降雨沖刷而土砂流出，苦苓巷旁既有道路因土石阻塞以致土砂翻出，土砂沿苦苓巷下移流入台26線，造成台26線因土石堆積道路阻塞，無人員傷亡。</p>
二次災害可能性	<p>經現場勘查結果，苦苓巷旁既有坑溝因土石阻塞以致土砂翻出，沿苦苓巷下移。現階段應加強苦苓巷北側邊坡水土保持，避免土石流失情形再度發生，並清除苦苓巷旁既有道路內土石，避免坑溝阻塞。</p>

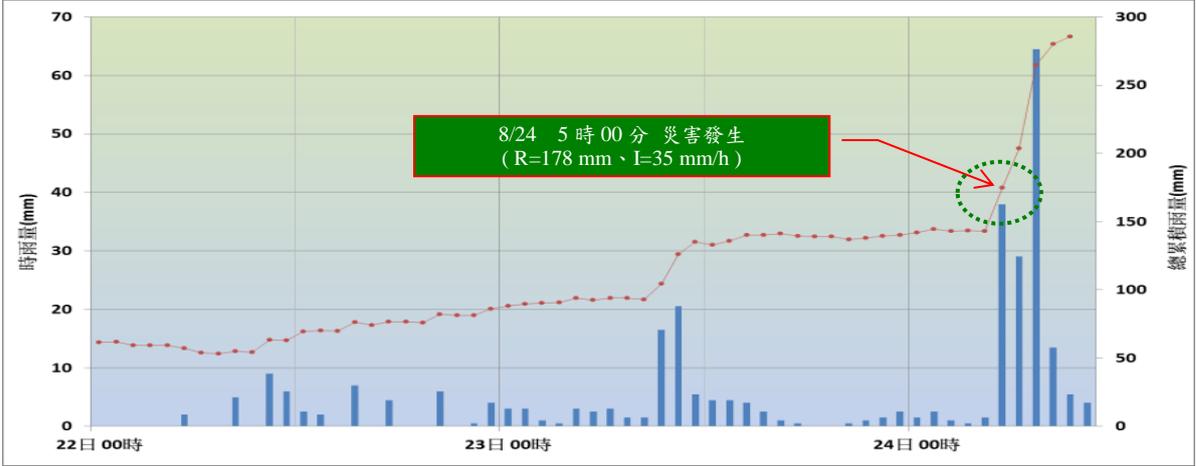
降雨組體圖

<p>8/24 5時00分 災害發生 (R=178 mm、I=35 mm/h)</p>	
	(參考雨量站：楓港(COR400) 土石流警戒基準值：無)	
降雨參數	本次降雨開始時間	107年8月22日5時
	本次降雨結束時間	107年8月25日8時
	本次降雨延時	51 hr
	本次降雨累積雨量	285 mm
	本次降雨平均降雨強度(mm/h)	5.6 mm/h
	本次降雨最大降雨強度(mm/h)	64.5 mm/h
	災害發生時刻降雨強度(mm/h)	35 mm/h
	災害發生時刻有效累積雨量(mm)	124.6 mm
雨量站位置	災害發生時刻累積雨量(mm)	178 mm
	與災害地點相對距離(m)	3,100 m
	雨量站高程(m)	15 m
	坡度(°)	11.4°
	坡向(方位角)(°)	320°
