臺中市太平區黃竹里

一、災區基本資料

災害案件編號		108 年 0611 豪雨-臺中太平-001		
災區行政區域		臺中市太平區黃竹里		
溪流名稱		草湖溪		
所屬流域		烏溪流域		
土石流警戒基準值		無	參考雨量站	桐林(C1F9B1)
受災地點	地標：草湖溪糖廓橋	GPS 坐標	TWD97	X：225088 Y：2663939
土石流警戒發布時間		無		
土石流警戒解除時間		無		
災害發生時間		108 年 6 月 11 日 11 時 00 分 訊息來源：黃竹里里長提供		
現勘日期		108 年 6 月 14 日		
災害類型		崩塌(地滑)		
保全對象	民宅建物	無		
	公有建物	無		
	公共設施	無		
	農林用地	無		
歷史災害		101 年邊坡崩塌。 102 年邊坡崩塌擴大。

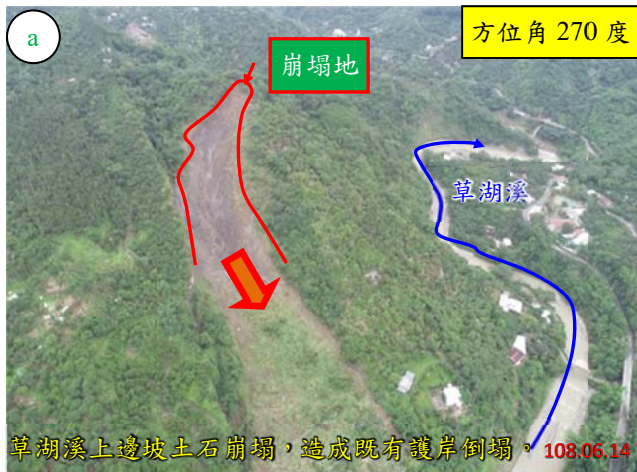
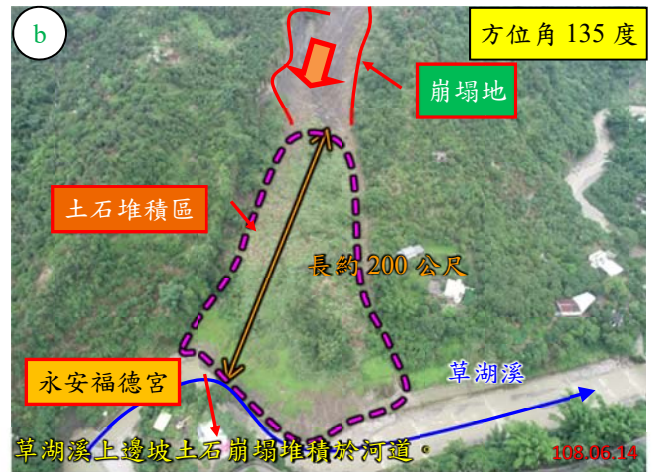
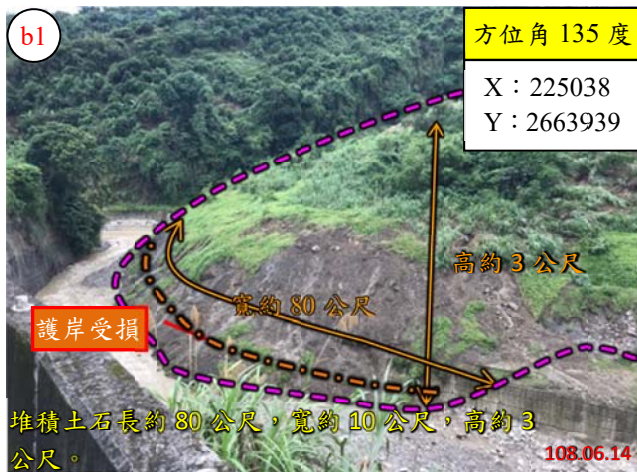
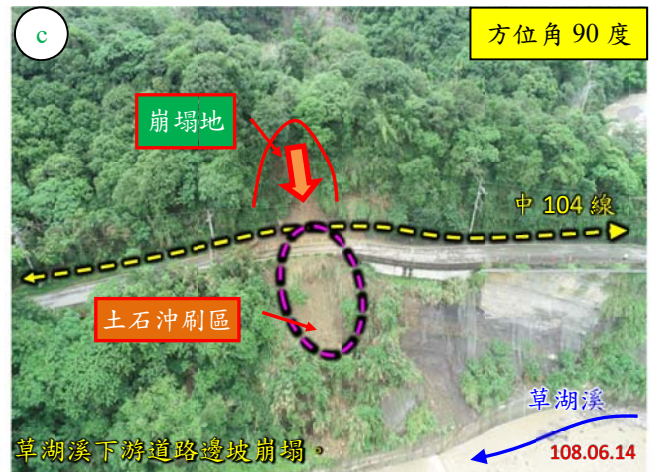
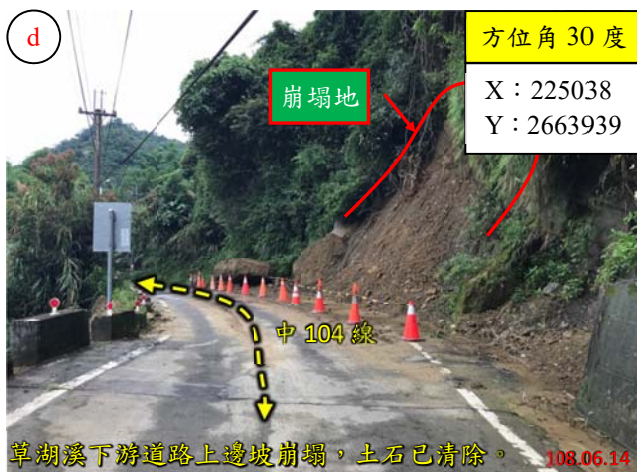
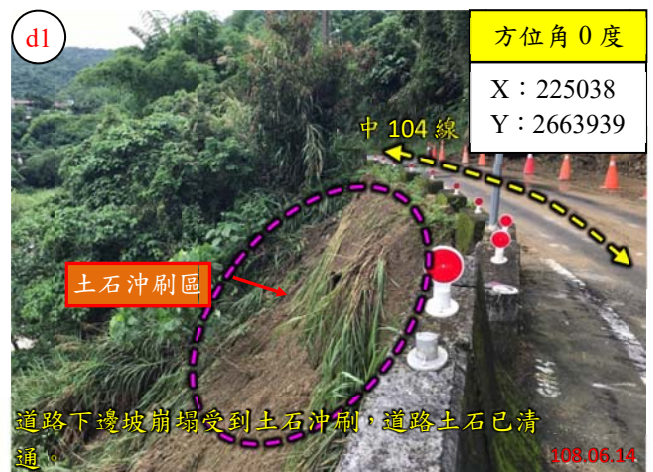
現況照片(UAV)

疏散避難情況	疏散時間：無				疏散人數：無							
	原先規劃避難處所：無				本次疏散避難何處：無							
	補充說明：											
現況描述紀錄	<p>現況描述：0611 豪雨期間，位於糖廓橋下游之河段兩岸邊坡發生災害。</p> <p>1. 草湖溪左岸邊坡發生地滑，滑動體下滑至河道內，造成既有護岸毀損 80 公尺，河道窄縮 10 公尺(原河道寬 30 公尺)上游，但無明顯阻塞情形。</p> <p>2. 中 104 線道路(永安福德宮旁) 上邊坡崩塌，造成土石沖刷道路下邊坡。</p> <p>災害規模：</p> <p>1. 糖廓橋下游左岸邊坡土體滑動面積約 0.28 公頃，長約 400 公尺，寬約 70 公尺，平均深度約 1.5 公尺，滑動土體土方量約 42,000 立方公尺；堆積區長約 200 公尺，寬約 70 公尺，高約 3 公尺。</p> <p>2. 中 104 道路上邊坡崩塌面積約 15 平方公尺，長約 5 公尺，寬約 3 公尺，平均深約 0.5 公尺，崩塌土方量約 7.5 立方公尺。</p> <p>災損統計：草湖溪河道窄縮 10 公尺，護岸毀損約 80 公尺。</p>											
災 損 統 計	民宅建物	無										
	公共設施	中 104 線										
	人命/房舍/道路毀損統計	死亡	0 人	失蹤	0 人	受傷	0 人	房屋受損	0 棟	道路毀損	約 0m	
既有工程設施損壞	護岸毀損約 80 公尺											
即時處置情況	6/11 中 104 線因土石堆積道路阻塞，工程單位清除路面土石，已恢復通車。											
崩塌地調查紀錄表(崩塌地災害類型用)												
崩塌地臨時編號	臺中太平-001	GPS 坐標	TWD97	X : 225088 Y : 2663939								
崩塌機制	<input type="checkbox"/> 道路邊坡崩塌 <input type="checkbox"/> 河岸崩塌 <input type="checkbox"/> 河岸山腹崩塌 <input checked="" type="checkbox"/> 源頭崩塌 <input type="checkbox"/> 一般邊坡崩塌

災害發生原因分析	<p>降雨條件：本次災害降雨延時 8 小時，災害發生時刻之降雨強度為 40 mm/h。</p> <p>地質條件：災害發生區位地質屬卓蘭層，由砂岩、粉砂岩及頁岩互層，易受雨水沖刷而破碎。從歷年衛星影像判釋成果，本次災害發生前，有一明顯崖錐之線型，研判本崩塌塊體曾經滑動而下移，且西側約 900 公尺有臺中斷層（橫移斷層），其地質條件對於邊坡穩定性較為不利。</p> <p>土地利用：崩塌範圍無土地利用情形。</p> <p>綜合探討：本災地質強度低，且崩塌區應為舊有崩塌地，較易受雨水沖刷而破碎，故在降雨量較大時，容易發生不穩地。</p>
二次災害可能性	經現場勘查結果，坡面上仍有大量的土石堆積，容易受颱風豪雨事件影響，再次造成土石下滑堆積河道，形成堰塞情形。
