108 年 0611 豪雨重大土砂災例最速報

臺中市—太平區黃竹里

108 年 0611 豪雨-臺中太平-001

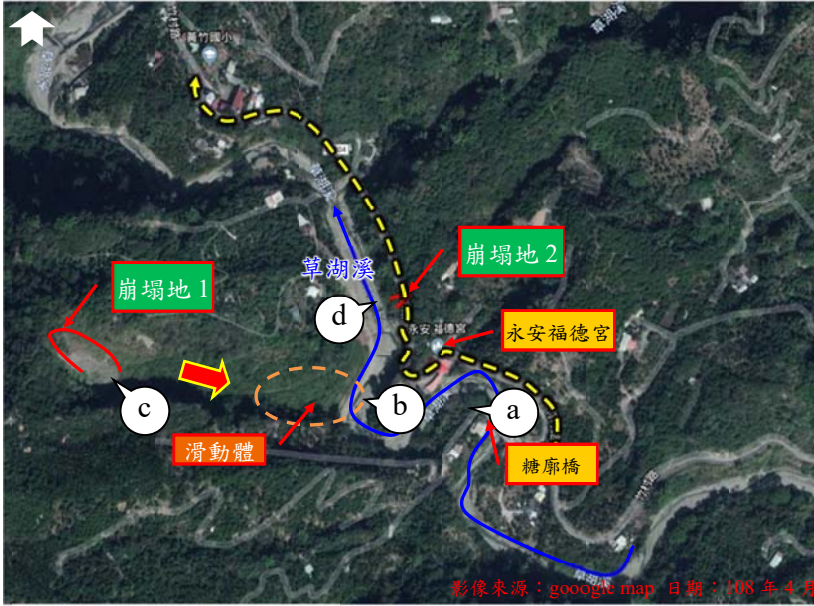
❖ 災情描述：0611 豪雨期間，位於糖廓橋下游之河段兩岸邊坡發生災害

1. 草湖溪左岸邊坡發生地滑，滑動體下滑至河道內，造成既有護岸毀損 80 公尺，河道窄縮 10 公尺(原河道寬 30 公尺)上游，但無明顯阻塞情形。
2. 中 104 線道路(永安福德宮旁) 上邊坡崩塌，造成土石沖刷道路下邊坡。

1. 糖廓橋下游左岸邊坡土體滑動面積約 0.28 公頃，長約 400 公尺，寬約 70 公尺，平均深度約 1.5 公尺，滑動土體土方量約 42,000 立方公尺；堆積區長約 200 公尺，寬約 70 公尺，高約 3 公尺。
2. 中 104 道路上邊坡崩塌面積約 15 平方公尺，長約 5 公尺，寬約 3 公尺，平均深約 0.5 公尺，崩塌土方量約 7.5 立方公尺。
