# 110 年彩雲颱風暨 0605 豪雨重大土砂災例最速報

## 110 年彩雲颱風暨 0605 豪雨

## 南投縣一仁愛鄉大同村

### 110 年彩雲颱風暨 0605 豪雨-南投仁愛-002

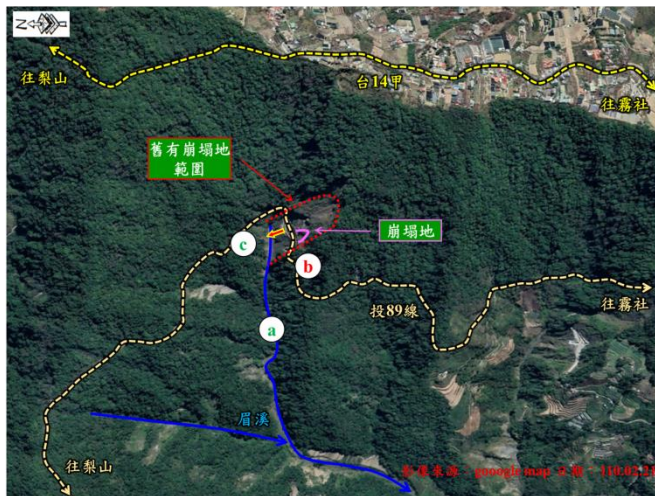
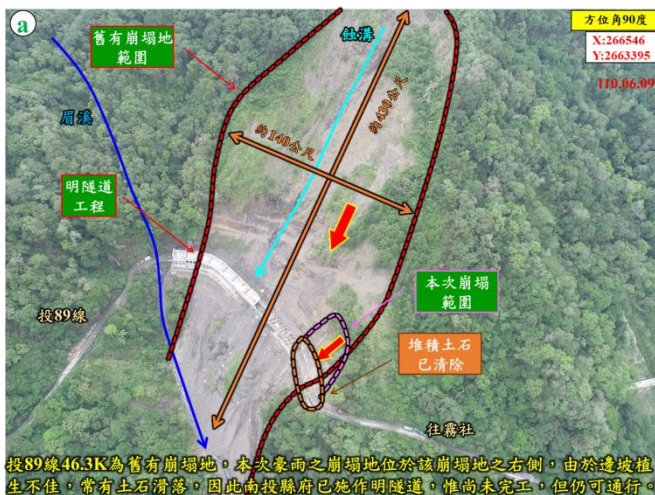
投89線46.3K為舊有崩塌地，本次豪雨之崩塌地位於該崩塌地之右側，由於邊坡植生不佳，常有土石滑落，因此南投縣府已施作明隧道，惟尚未完工，但仍可通行。

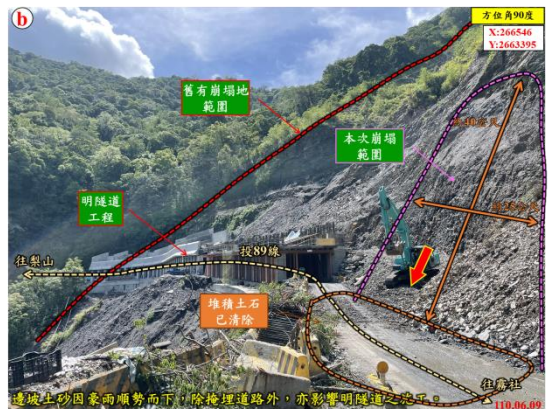
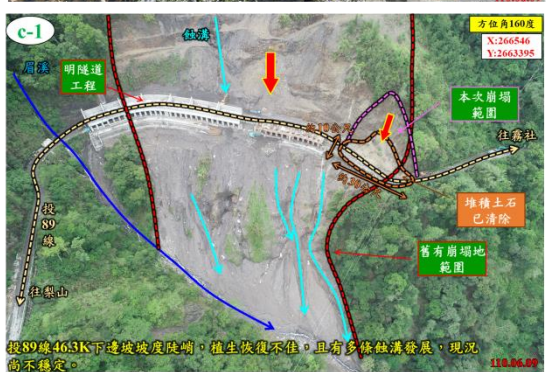
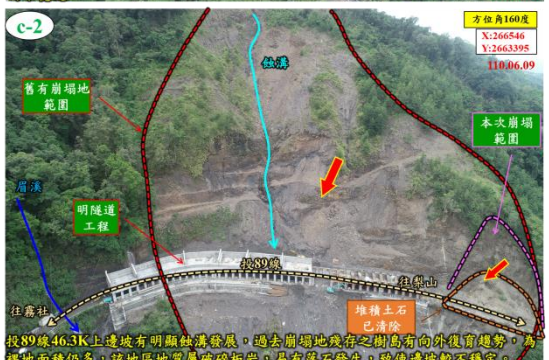
投89線46.3K上邊坡有明顯蝕溝發展，過去崩塌地殘存之樹木有向外復育趨勢，為探地面積仍多，該地區地質層破碎板岩，易有落石發生，致使邊坡較不穩定。
