南投縣仁愛鄉大同村

一、災區基本資料

災害案件編號		110 年彩雲颱風暨 0605 豪雨-南投仁愛-002			
災區行政區域		南投縣仁愛鄉大同村			
溪流名稱		眉溪			
所屬流域		烏溪流域			
土石流警戒基準值		300	參考雨量站		梅峰(C0I480)
受災地點	地標：投 89 線 46.3K	GPS 坐標	TWD97	X:266488 Y:2663532	
土石流警戒發布時間		無			
土石流警戒解除時間		無			
災害發生時間		110 年 6 月 04 日 17 時 00 分 訊息來源：媒體提供			
現勘日期		110 年 6 月 09 日			
災害類型		崩塌(山崩)			
保全對象	民宅建物	無			
	公有建物	無			
	公共設施	投 89 線			
	農林用地	無			
歷史災害		97 年辛樂克颱風

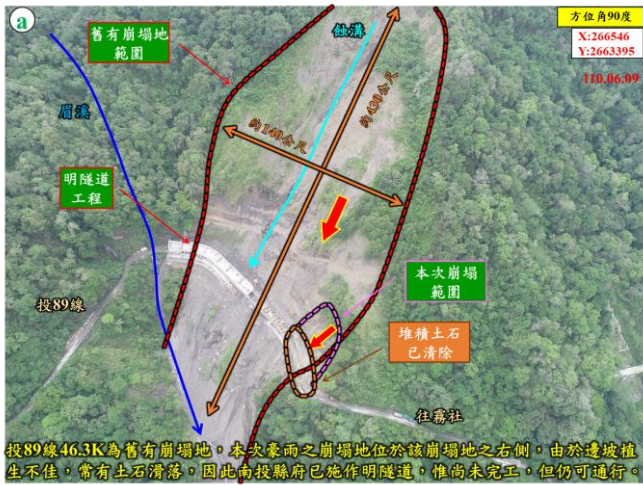
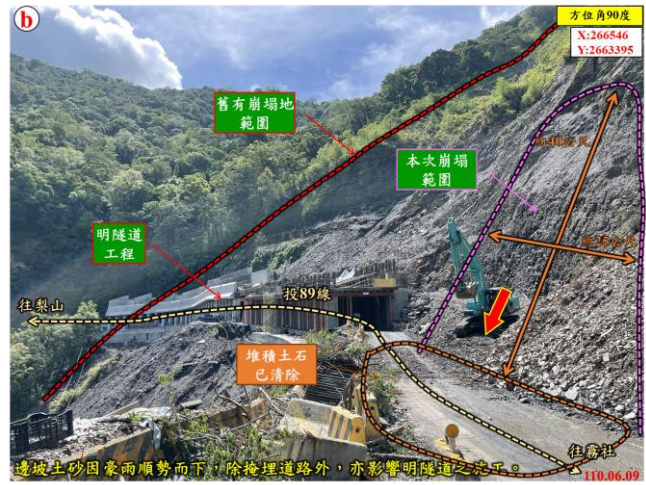
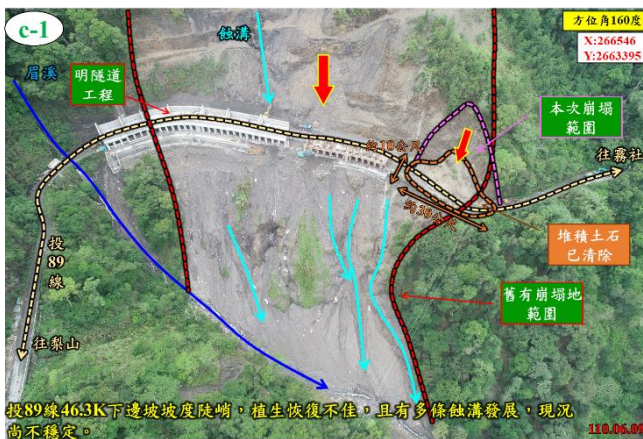
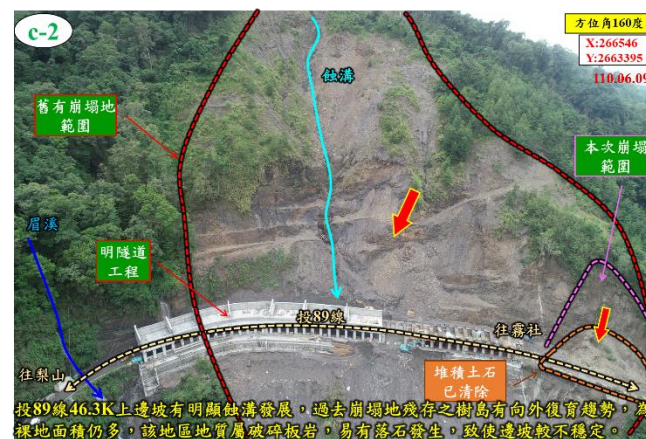
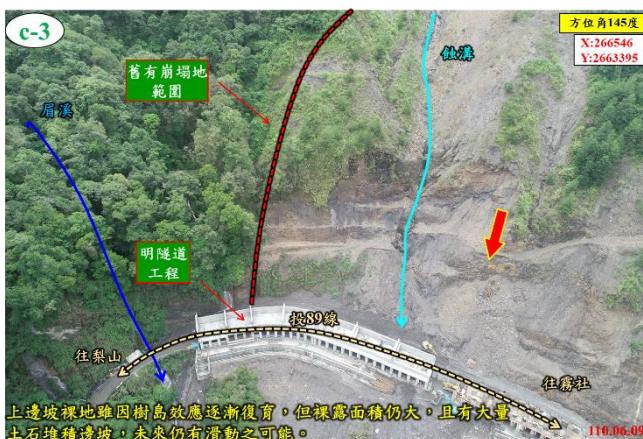
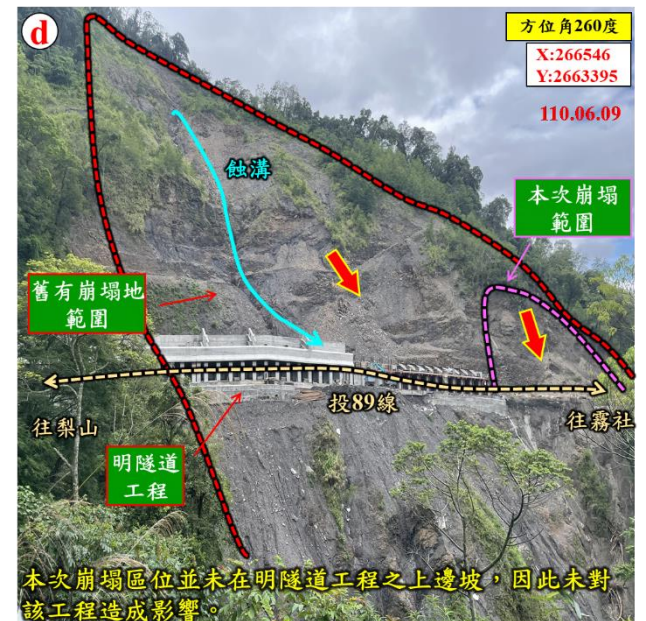
現況照片

疏散避難情況		疏散時間：無				疏散人數：無						
		原先規劃避難處所：無				本次疏散避難何處：無						
		補充說明：										
現況描述紀錄		1.現況描述：投 89 線(力行產業道路)46.3K 處為舊有崩塌地，崩塌原因推測乃連日豪雨造成邊坡水分含量升高，導致道路上邊坡殘留土石崩塌，並堆積於道路阻礙通行。

2.災害規模：投 89 線(力行產業道路)46.3K 處原崩塌地長度約 430 公尺，寬度約 140 公尺，而本次崩塌範圍長約 40 公尺、寬約 25 公尺，面積約 1,000 平方公尺，平均深度約 0.5 公尺，崩塌土方約 500 立方公尺，堆積面積約 300 平方公尺，堆積體積約 500 立方公尺。

3.災損統計：道路掩埋約 30 公尺。										
災損統計	民宅建物	無										
	公共設施	掩埋道路 50 公尺										
	人命/房舍/ 農地毀損統計	死亡	0 人	失蹤	0 人	受傷	0 人	房屋受損	0 戶	農地流失	0m ²	
既有工程設施損壞		無										
即時處置情況		投 89 線土砂清除，緊急疏通道路，恢復通行。										
崩塌地調查紀錄表(崩塌地災害類型用)												
崩塌地臨時編號		南投仁愛-002				GPS 坐標		TWD97		X:266488 Y:2663532		
崩塌機制		<input checked="" type="checkbox"/> 道路邊坡崩塌 <input type="checkbox"/> 河岸崩塌 <input type="checkbox"/> 河岸山腹崩塌 <input type="checkbox"/> 源頭崩塌 <input type="checkbox"/> 一般邊坡崩塌										
邊坡類型		<input checked="" type="checkbox"/> 斜交坡 <input type="checkbox"/> 逆向坡 <input type="checkbox"/> 順向坡 <input type="checkbox"/> 水平層狀坡 <input type="checkbox"/> 階地崖 <input type="checkbox"/> 崩積崖 <input type="checkbox"/> 填方坡 <input type="checkbox"/> 其他_____										
斜面坡度		<input type="checkbox"/> <15 度 <input type="checkbox"/> <30 度 <input checked="" type="checkbox"/> 30-45 度 <input type="checkbox"/> 45-60 度 <input type="checkbox"/> 60-75 度 <input type="checkbox"/> >75 度

災害發生原因分析	<p>降雨條件：本次災害發生時有效累積降雨 R=134mm，I=0mm/hr。</p> <p>地質條件：災害發生區位地質屬廬山層，多為砂岩及板岩，地質條件破碎且多岩屑，對於邊坡穩定性較為不利。</p> <p>土地利用：災害發生地點為舊有崩塌地，崩塌地周遭則為原始林，崩塌區有投 89 線穿越。</p> <p>綜合探討：崩塌地位於投 89 線 46.3K，由於地質屬於砂岩、板岩等，因此破碎且多岩屑，加上就有崩塌地植生尚未復育，且仍有土砂或礫石等堆積於邊坡，一旦豪雨發生時，邊坡土石便易受逕流沖刷而滑(崩)落至道路上，影響道路通行。</p>
二次災害可能性	由於現場地質破碎，地形陡峭，且崩塌地仍堆積大量土方材料，如再遇豪雨，恐有土砂下移之風險。因投 89 為重要產業道路，建議應持續觀測崩塌地變化。
