花蓮縣秀林鄉崇德村

一、災區基本資料

災害案件編號		113 年其他(0422)-花蓮秀林-002			
災區行政區域		花蓮縣秀林鄉崇德村			
溪流名稱		小清水溪			
所屬流域		石公溪流域			
土石流警戒基準值		300mm	參考雨量站	清水斷崖(C0Z310)	
大規模崩塌警戒基準值		無			
受災地點	台 9 線 160.7K	GPS 坐標	TWD97 WGS84	X:318080 Y:2678267 E:121.70890 N:24.23563	
土石流警戒發布時間		無			
土石流警戒解除時間		無			
大規模崩塌警戒發布時間		無			
大規模崩塌警戒解除時間		無			
災害發生時間		災害發生時間：04 月 22 日 15 時 00 分 訊息來源：新聞提供			
現勘日期		113 年 04 月 30 日			
災害類型		土石流			
保全對象	民宅建物	無			
	公有建物	無			
	公共設施	台 9 線			
	農林用地	無			
歷史災害		無

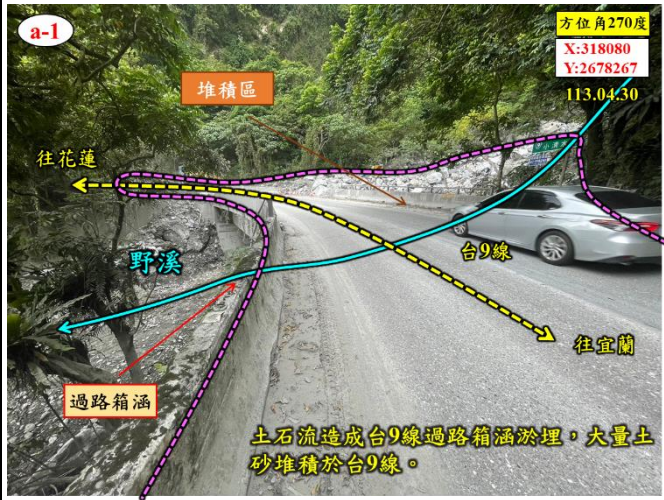
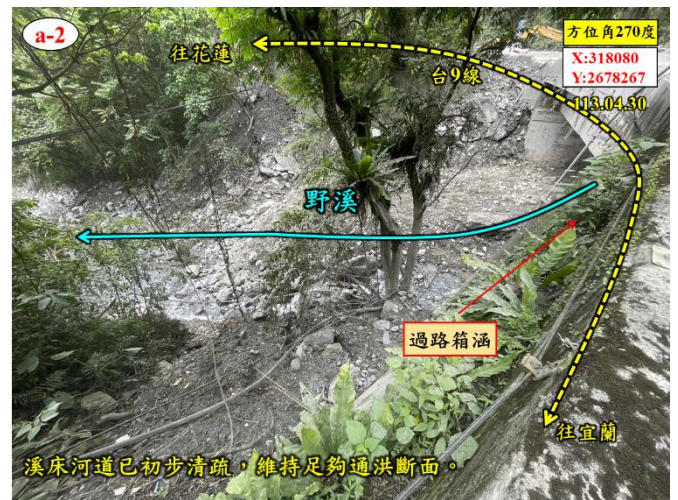
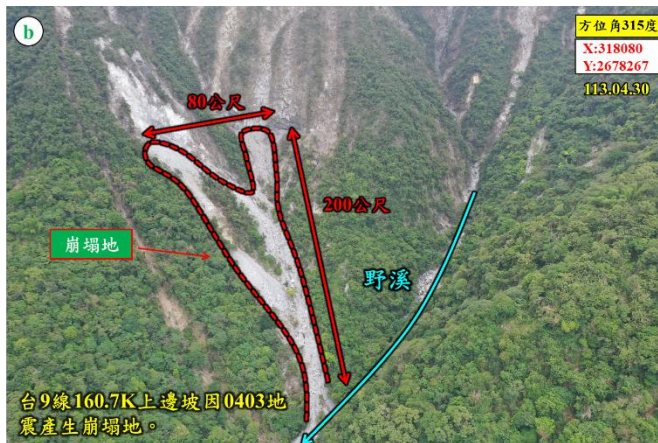
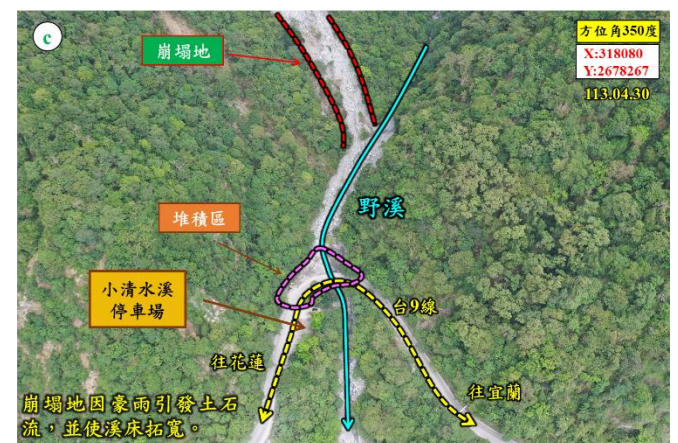
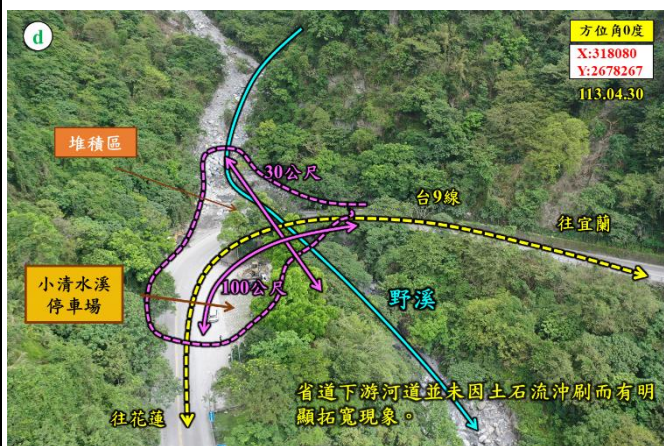
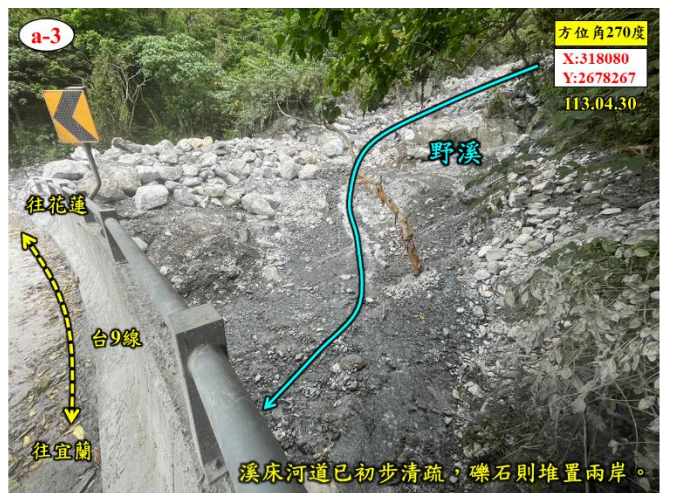
現況照片

疏散避難情況	疏散時間：無				疏散人數：無					
	原先規劃避難處所：無				本次疏散避難何處：無					
	補充說明：									
現況描述紀錄	<p>1.現況描述：台9線160.7K處係因0403花蓮地震，造成台9線上邊坡發生新增崩塌，大量土砂堆積於溪床，且於4月22日之強降雨引發土石流，河床土石流動至台9線，造成過路箱涵阻塞，大量土砂堆積於道路，部分堆積於小清水溪停車場，土石流造成溪床拓寬。</p> <p>2.災害規模：崩塌範圍長約200公尺，寬約80公尺，面積約8,000平方公尺，平均崩塌深度約2公尺，崩塌量體約16,000立方公尺；堆積範圍長約30公尺，寬約100公尺，面積約1,800平方公尺，平均堆積深度約2公尺，堆積土方量約3,600立方公尺。</p> <p>3.災損統計：道路淤埋長度約100公尺。</p>									
災損統計	民宅建物	無								
	公共設施	無								
	人命/房舍/ 農地毀損統計	死亡	0人	失蹤	0人	受傷	0人	房屋受損	0戶	農地流失
既有工程設施損壞	無									
即時處置情況	無

災害發生原因分析	<p>降雨條件：災害發生時有效累積降雨 $R=49\text{mm}$，$I=20.5\text{mm/hr}$。</p> <p>地質條件：災害發生區位之地質屬大南澳片岩(變質石灰岩)，地質破碎且節理明顯，遇地震及降雨易發生崩塌。</p> <p>土地利用：崩塌發生地鄰近之土地利用多為原始林地，堆積區前方有台 9 線通過。</p> <p>綜合探討：本區因 0403 花蓮地震，造成台 9 線上邊坡發生新增崩塌，大量土砂堆積於溪床，且於 4 月 22 日之強降雨引發土石流，河床土石流動至台 9 線，造成過路箱涵阻塞，大量土砂堆積於道路，部分堆積於小清水溪停車場，土石流造成溪床拓寬。</p>
二次災害可能性	現況坡面裸露，若遇豪雨則可能有土壤沖蝕之虞。
