106年0601豪雨重大土砂災例最速報

南投縣—信義鄉明德村

106年0601豪雨-南投信義-001

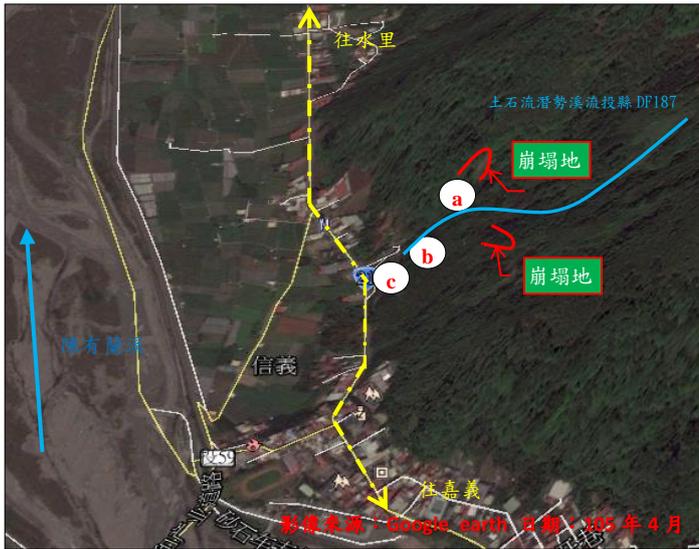
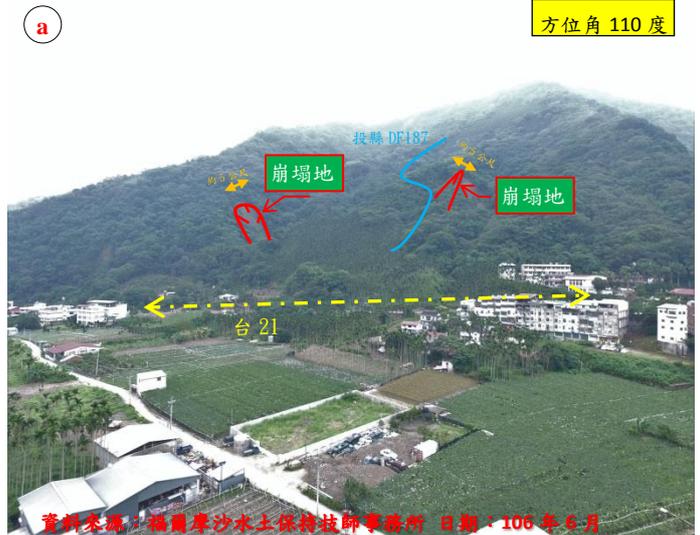
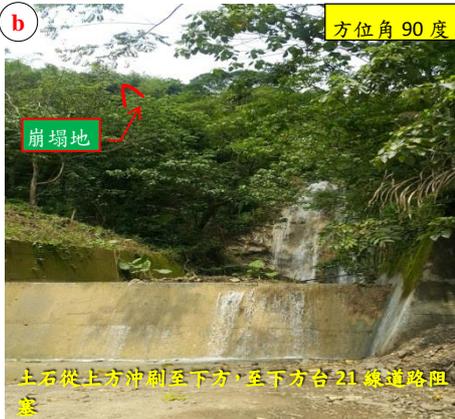
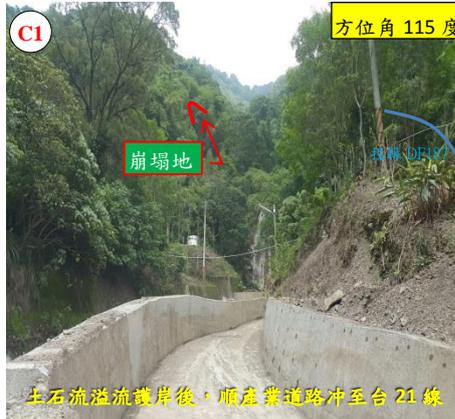
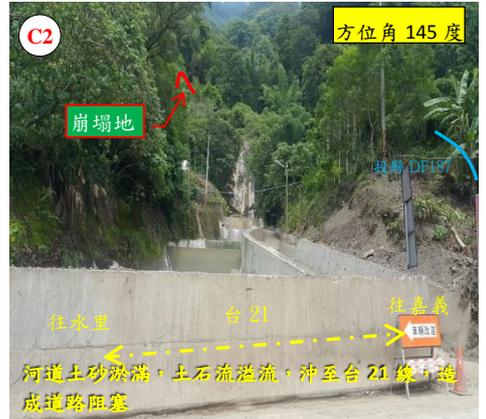
- ✓災情描述：0601豪雨期間，投縣 DF187 左右兩側邊坡崩塌，既有河道堆積土石，大量土石宣洩不及，造成台21線 87K~88K 道路阻塞。
- ✓災害規模：1.崩塌長約10公尺、寬約5公尺、深約2公尺，面積平方100公尺。2.土石堆積土方量約600立方公尺，長約100公尺、寬約3公尺、深約2公尺。
- ✓災損統計：阻塞道路約100公尺。
