南投縣國姓鄉長豐村

一、災區基本資料

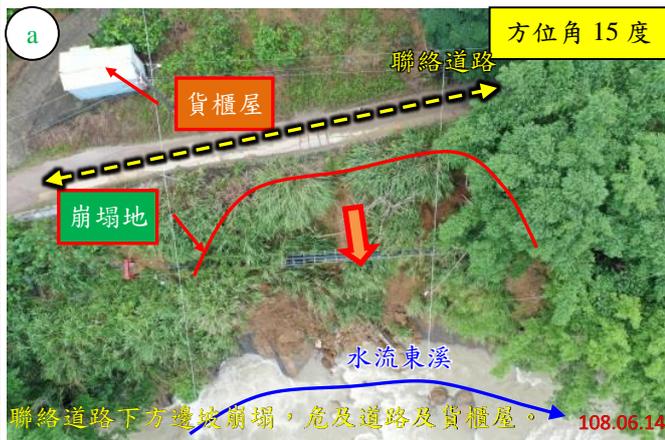
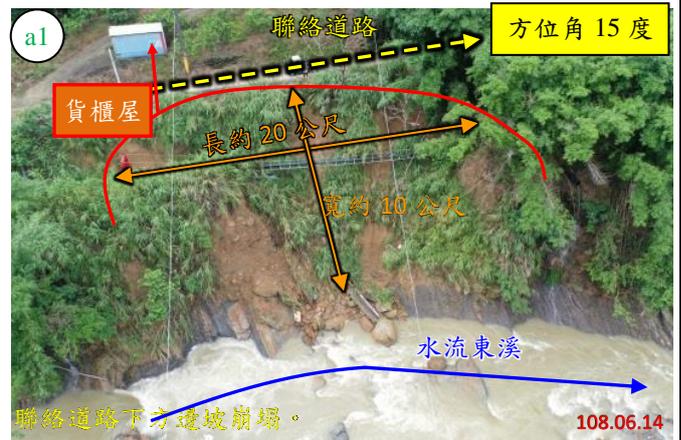
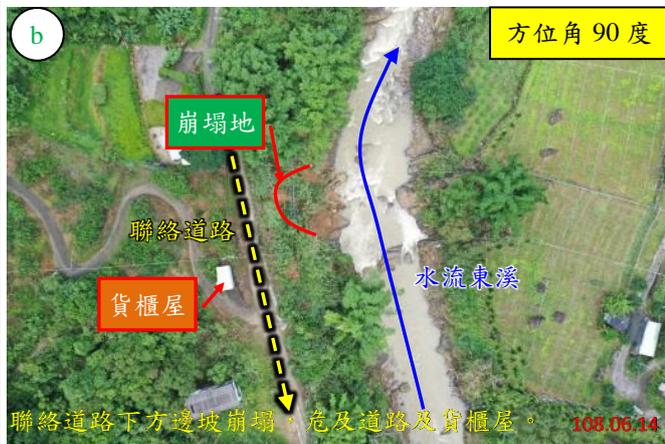
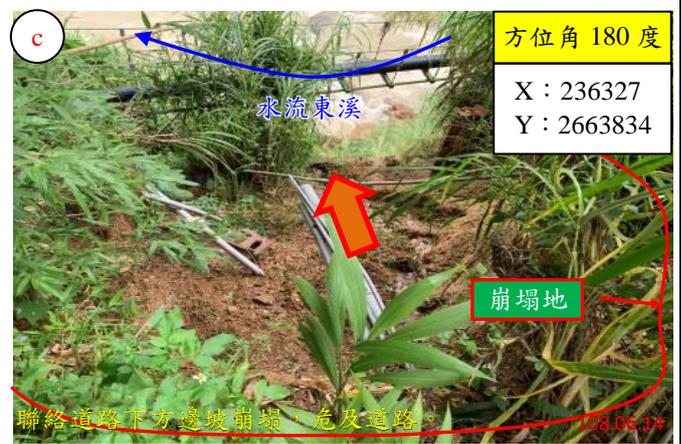
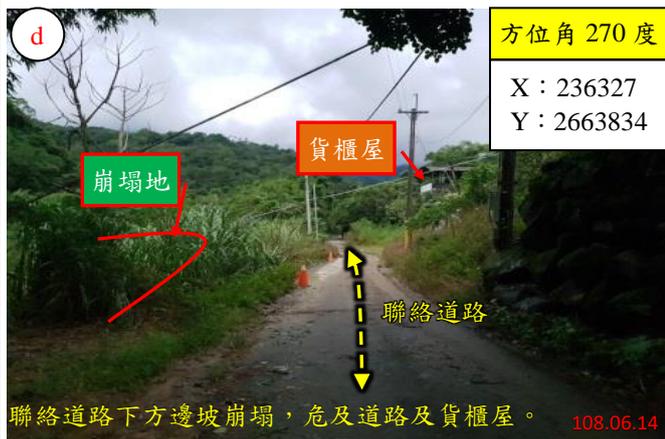
現況照片(UAV)

疏散避難情況		疏散時間：無				疏散人數：無									
		原先規劃避難處所：無				本次疏散避難何處：無									
		補充說明：													
現況描述紀錄		1. 現況描述：0611 豪雨期間，南投縣國姓鄉長豐村既有道路下方邊坡坡腳掏刷導致邊坡崩塌，聯絡道路下方已局部崩塌。

2. 災害規模：崩塌面積約 0.02 公頃，平均深度約 4 公尺，崩塌長度約 20 公尺，寬度約 10 公尺，平均深度約 1.5 公尺。													
		3. 災損統計：無。													
災 損 統 計	民宅建物	無													
	公共設施	聯絡道路													
	人命/房舍/道路毀損統計	死亡	0 人	失蹤	0 人	受傷	0 人	房屋受損	0 棟	道路毀損	約 0m				
既有工程設施損壞															
即時處置情況		國姓鄉公所設置交通錐。													
崩塌地調查紀錄表(崩塌地災害類型用)															
崩塌地臨時編號	南投國姓-001			GPS 坐標	TWD97		X：236327 Y：2663834								
崩塌機制	<input type="checkbox"/> 道路邊坡崩塌 <input checked="" type="checkbox"/> 河岸崩塌 <input type="checkbox"/> 河岸山腹崩塌 <input type="checkbox"/> 源頭崩塌 <input type="checkbox"/> 一般邊坡崩塌														
邊坡類型	<input type="checkbox"/> 斜交坡 <input type="checkbox"/> 逆向坡 <input type="checkbox"/> 順向坡 <input type="checkbox"/> 水平層狀坡 <input type="checkbox"/> 階地崖 <input type="checkbox"/> 崩積崖 <input type="checkbox"/> 填方坡 <input checked="" type="checkbox"/> 其他_____														
斜面坡度	<input type="checkbox"/> <15 度 <input type="checkbox"/> <30 度 <input type="checkbox"/> 30-45 度 <input type="checkbox"/> 45-60 度 <input checked="" type="checkbox"/> 60-75 度 <input type="checkbox"/> >75 度

災害發生原因分析	<p>降雨條件：本次災害降雨延時9小時，災害發生時刻之降雨強度為36 mm/h。</p> <p>地質條件：災害發生區位地質屬猴洞坑層，由粉砂岩及頁岩組成，易受雨水沖刷而破碎，其地質條件對於邊坡穩定性較為不利。</p> <p>土地利用：崩塌範圍無土地利用情形。</p> <p>綜合探討：本災害地質屬砂岩及頁岩組成，其強度低，較易受雨水沖刷而破碎，故在降雨量較大時，容易發生不穩地。</p>
二次災害可能性	<p>經現場勘查結果，聯絡道路下方已局部崩塌，後續恐造成道路路基掏空，影響民眾通行，建議加強坡面植生與施作路基工程。</p>
