## 苗栗縣南庄鄉東河村

### 一、災區基本資料

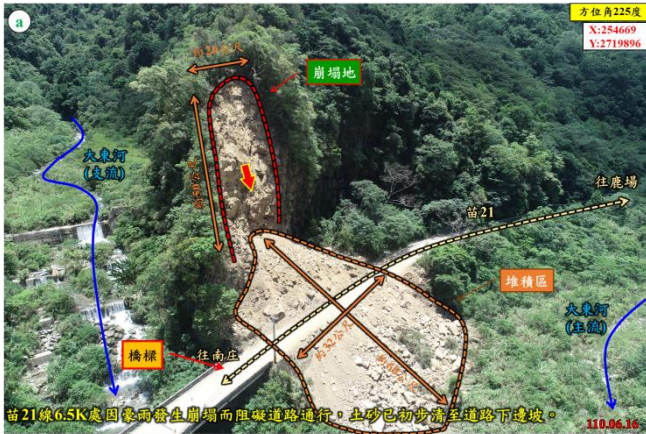
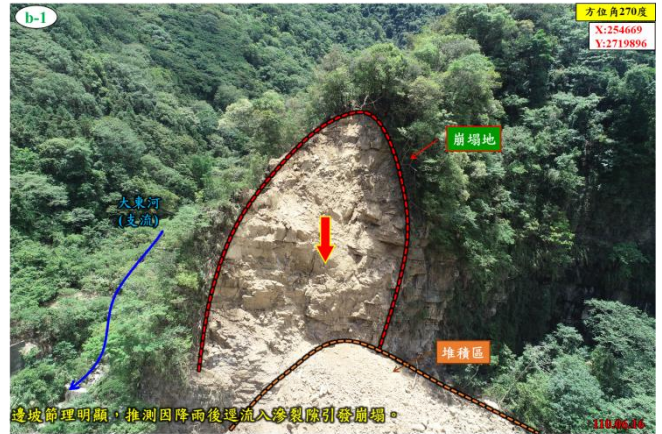
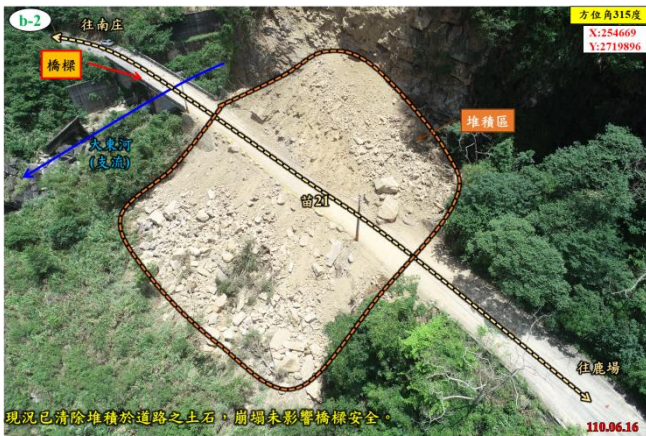
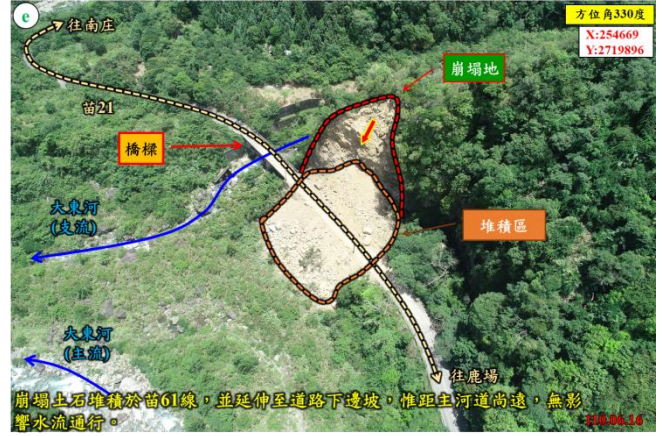
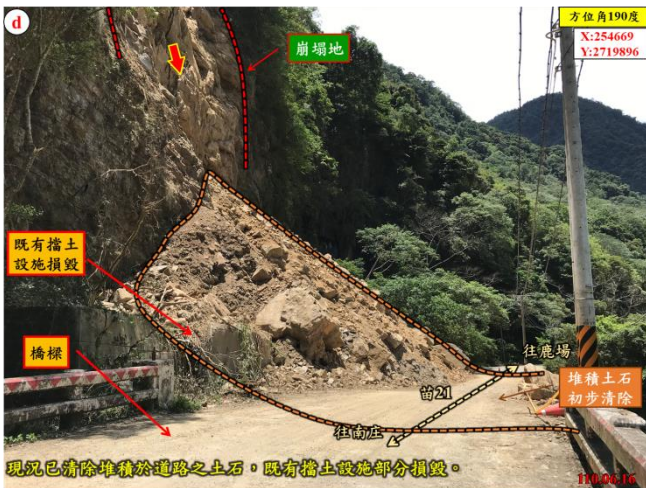
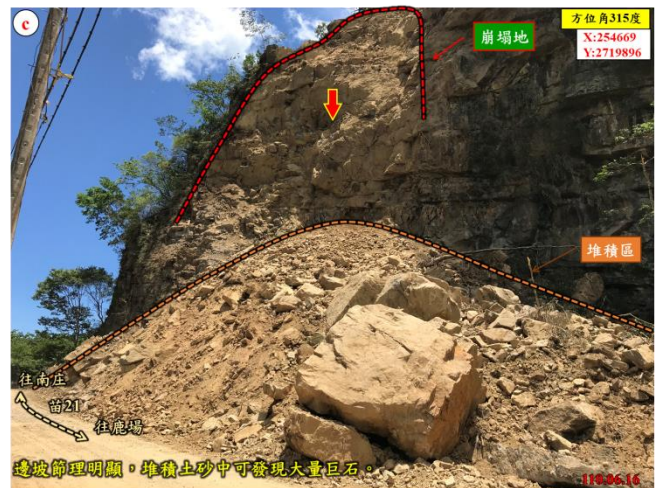
#### 現況照片

疏散避難情況		疏散時間：無				疏散人數：無						
		原先規劃避難處所：無				本次疏散避難何處：無						
		補充說明：										
現況描述紀錄		1.現況描述：苗 21 線為通往南庄鄉鹿場部落之主要道路，6.5K 處陡峭邊坡節理明顯，推測 6 月 12 日豪雨造成雨水入滲邊坡裂隙導致崩塌發生，大量巨石及土砂崩塌至苗 21 線，造成邊坡擋土設施損毀及道路中斷，部分土石堆積於道路兩側。

2.災害規模：苗 21 線 6.5K 處，崩塌範圍長約 50 公尺、寬約 20 公尺，面積約 1,000 平方公尺，平均深度約 2 公尺，崩塌土方約 2,000 立方公尺，堆積範圍長約 50 公尺、寬約 32 公尺，面積約 1,600 平方公尺，平均深度約 1.25 公尺，堆積量體約 2,000 立方公尺。

既有工程設施情形	坡趾之既有擋土牆已因崩塌而損毀。
----------	------------------

災害發生原因分析	<p>降雨條件：本次災害發生時有效累積降雨 <math>R=140\text{mm}</math>，<math>I=0\text{mm/hr}</math>。</p> <p>地質條件：災害發生區位地質屬瑞芳層，多為砂、頁岩，岩層節理明顯，破碎且多岩屑，對於邊坡穩定性較為不利。</p> <p>土地利用：災害發生地點為陡峭邊坡，坡面為稀疏之草生地，周遭則為原始林，坡趾有苗 21 線穿越。</p> <p>綜合探討：崩塌地位於苗 21 線 6.5K，由於地質屬於砂、頁岩等，岩層節理明顯、破碎且多岩屑，雨水沿節理裂隙入滲，導致邊坡發生側向崩解。</p>
二次災害可能性	由於現場岩層節理明顯、地質破碎、地形陡峭，如再遇豪雨，恐有土砂下移之風險，建議應持續觀測崩塌地變化。
