## 南投縣信義鄉東埔村

### 一、災區基本資料

災害案件編號		113 年其他(0528)-南投信義-001			
災區行政區域		南投縣信義鄉東埔村			
溪流名稱		陳有蘭溪			
所屬流域		濁水溪流域			
土石流警戒基準值		300mm	參考雨量站		望鄉山(C11450)
大規模崩塌警戒基準值		無			
受災地點	投 95 線 4.3K 投縣 DF206	GPS 坐標	TWD97 WGS84	X:241282 Y:2607370 E:120.91459 N:23.56968	
土石流警戒發布時間		無			
土石流警戒解除時間		無			
大規模崩塌警戒發布時間		無			
大規模崩塌警戒解除時間		無			
災害發生時間		災害發生時間：05 月 28 日 12 時 00 分 訊息來源：民眾提供			
現勘日期		113 年 05 月 30 日			
災害類型		土石流			
保全對象	民宅建物	3 棟建物			
	公有建物	無			
	公共設施	道路			
	農林用地	無			
歷史災害		112 年 08 月 04 日之土石流災害 112 年 08 月 23、24 日(災例編號 112 年其他-南投信義-001)

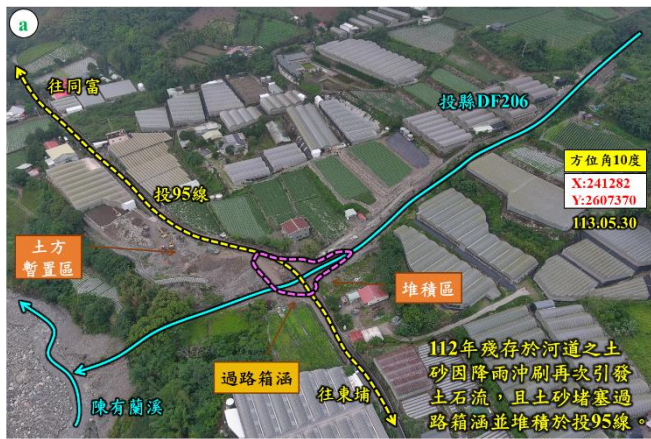
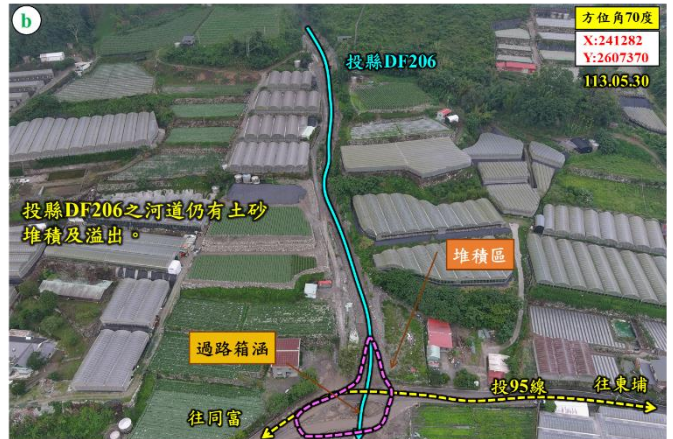
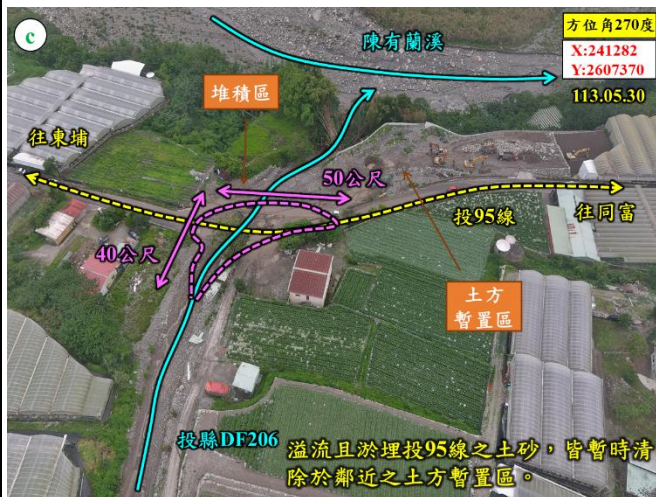
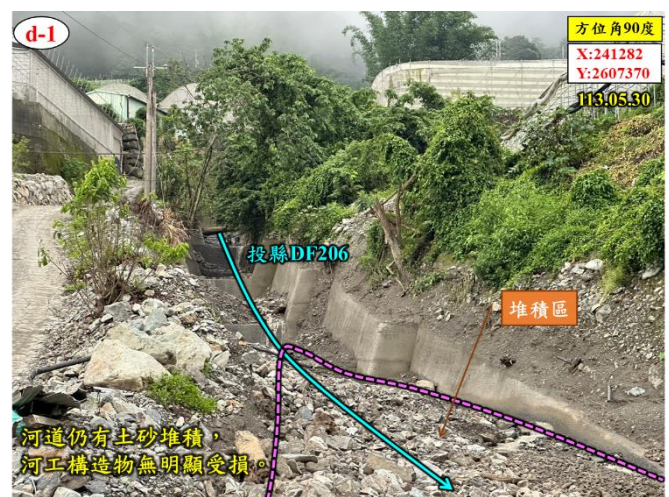
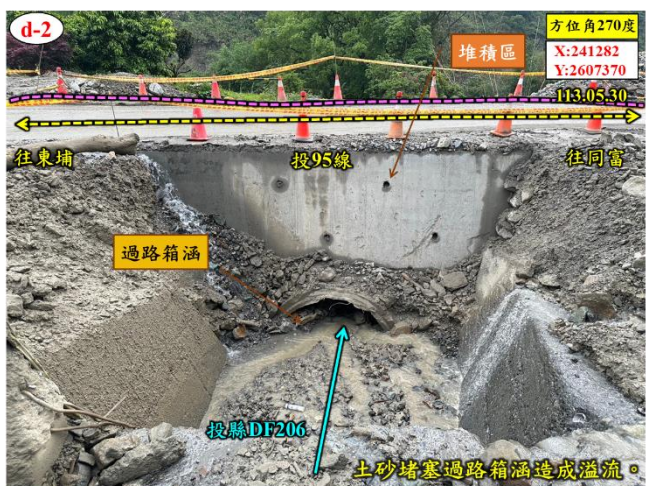
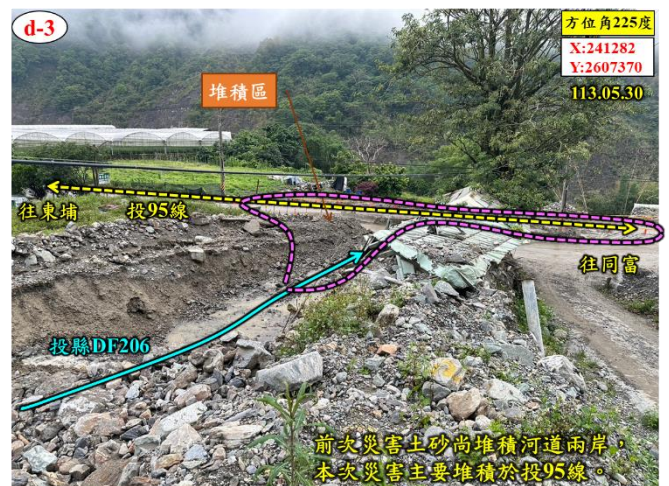
#### 現況照片

疏散避難情況	疏散時間：無				疏散人數：無					
	原先規劃避難處所：無				本次疏散避難何處：無					
	補充說明：									
現況描述紀錄	<p>1.現況描述：投 95 線 4.3K 投縣 DF206 於 112 年發生土石流，大量土砂堆積於河道，並於 113 年 5 月 28 日因降雨再次引發土石流，逕流將河道土砂帶出，並堵塞投 95 線之過路箱涵，因而使土砂溢流至並堆積於投 95 線，現況河道仍有土砂堆積。</p> <p>2.災害規模：堆積範圍長約 40 公尺，寬度約 50 公尺，面積約 1,000 平方公尺，平均堆積深度約 2 公尺，堆積量體約 2,000 立方公尺。</p> <p>3.災損統計：道路淤埋長度約 50 公尺。</p>									
災損統計	民宅建物	無								
	公共設施	道路淤埋長度約 50m								
	人命/房舍/農地毀損統計	死亡	0 人	失蹤	0 人	受傷	0 人	房屋受損	0 棟	農地流失
既有工程設施損壞	無									
即時處置情況	清運堆積土方

災害發生原因分析	<p>降雨條件：災害發生時有效累積降雨 <math>R=102\text{mm}</math>，<math>I=18\text{mm/hr}</math>。</p> <p>地質條件：災害發生區位之集水區地質屬瑞芳群、臺地堆積，多土、砂及礫石，因此降雨時易因河道沖刷發生土石流。</p> <p>土地利用：災害發生地鄰近之土地利用多為農地及建地，集水區上游則以天然林為主，集水區出口有投 95 線通過。</p> <p>綜合探討：本區因降雨再次引發土石流，逕流將河道土砂帶出，並堵塞投 95 線之過路箱涵，因而使土砂溢流至並堆積於投 95 線，現況河道仍有土砂堆積。</p>
二次災害可能性	現況河道土砂大量堆積，若再遇豪雨則可能有土石流再發之虞。

既有工程設施情形	過路箱涵阻塞。
----------	---------
