110 年 0621 豪雨暨光華崩塌重大土砂災例最速報

桃園市一復興區華陵里

110 年 0621 豪雨暨光華崩塌-桃園復興-001

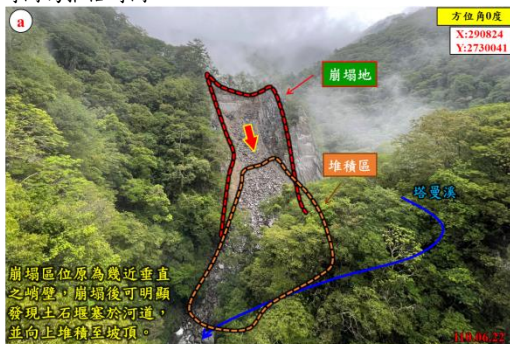
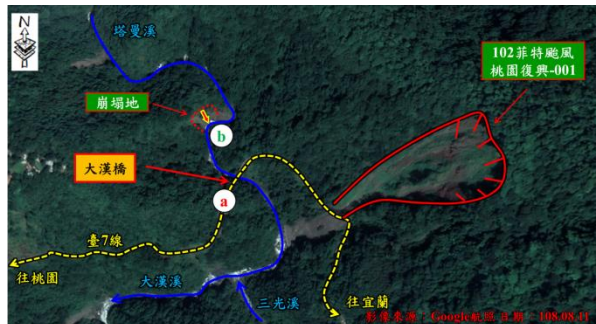
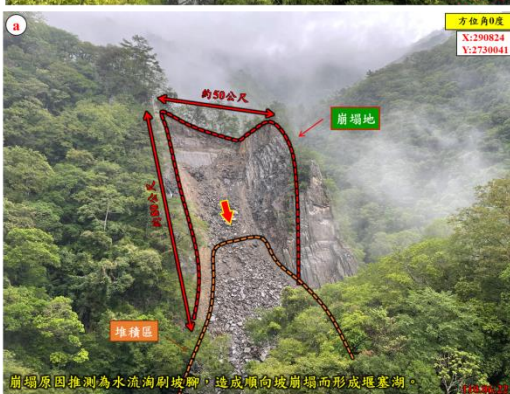
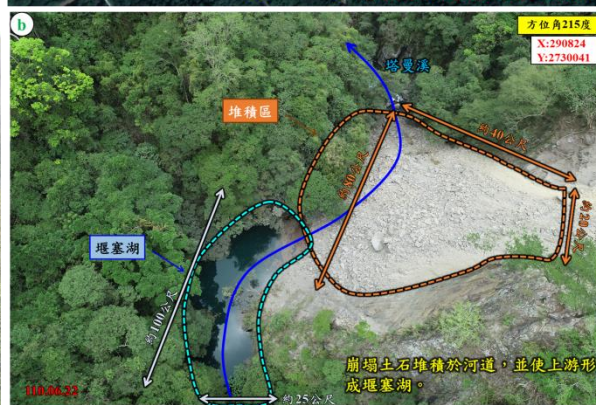
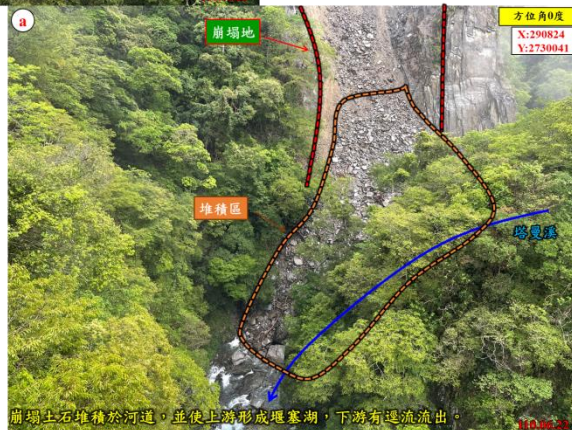
- ✓ 災情描述：臺 7 線 50K 大漢橋上游 100 公尺之陡峭邊坡發生崩塌，推測發生原因乃該處屬順向坡且位於河道凹岸，加上連日豪雨流量大增，逕流淘刷坡腳，邊坡失去支撐而導致崩塌，崩塌土砂堆積於河道，並於上游造成堰塞湖。
- ✓ 災害規模：崩塌範圍長約 80 公尺、寬約 50 公尺，面積約 4,000 平方公尺，平均崩塌深度約 10 公尺，崩塌土方約 40,000 立方公尺；堆積範圍長約 40 公尺，底寬約 80 公尺，上寬約 20 公尺，面積約 2,000 平方公尺，平均堆積深度約 20 公尺，堆積量體約 40,000 立方公尺；壩體後方蓄水範圍長約 100 公尺、寬約 25 公尺，面積 2,500 平方公尺，最大水深約 12 公尺，蓄水水體粗估為 15,000 立方公尺。
- ✓ 災損統計：無。
