## 桃園市復興區華陵里

災害案件編號		110 年 0621 豪雨暨光華崩塌-桃園復興-001			
災區行政區域		桃園市復興區華陵里			
溪流名稱		塔曼溪			
所屬流域		淡水河流域			
土石流警戒基準值		300	參考雨量站		嘎拉賀(21C090)
受災地點	地標：臺 7 線 50K 大漢橋上游 100 公尺	GPS 坐標	TWD97	X:290824 Y:2730041	
土石流警戒發布時間		無			
土石流警戒解除時間		無			
災害發生時間		110 年 6 月 16 日 13 時 00 分 訊息來源：媒體提供			
現勘日期		110 年 6 月 22 日			
災害類型		崩塌(山崩)			
保全對象	民宅建物	無			
	公有建物	無			
	公共設施	無			
	農林用地	無			
歷史災害		無

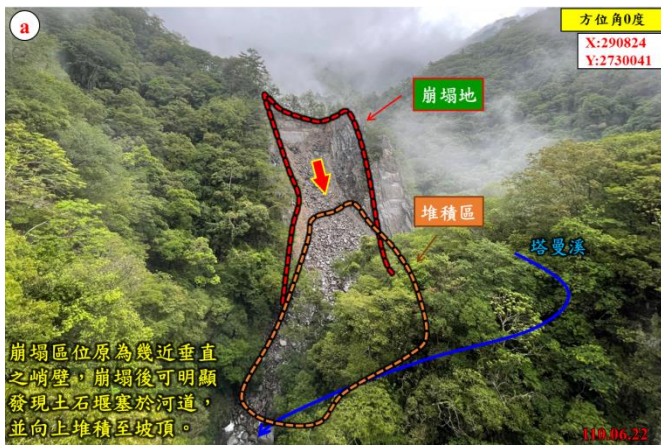
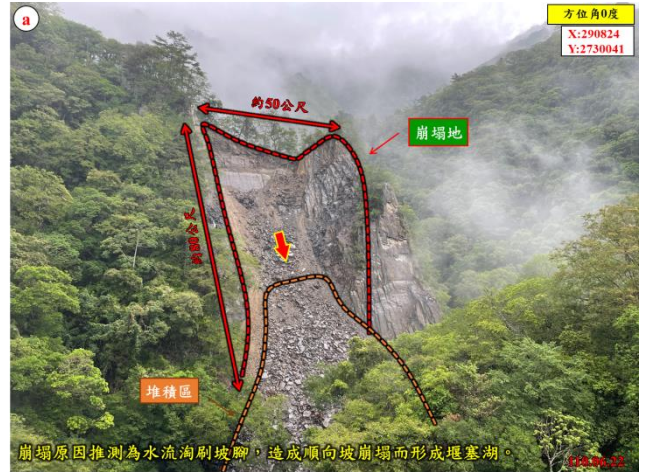
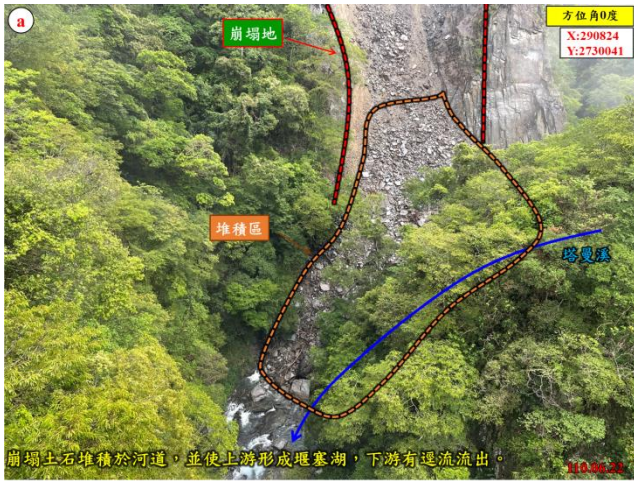
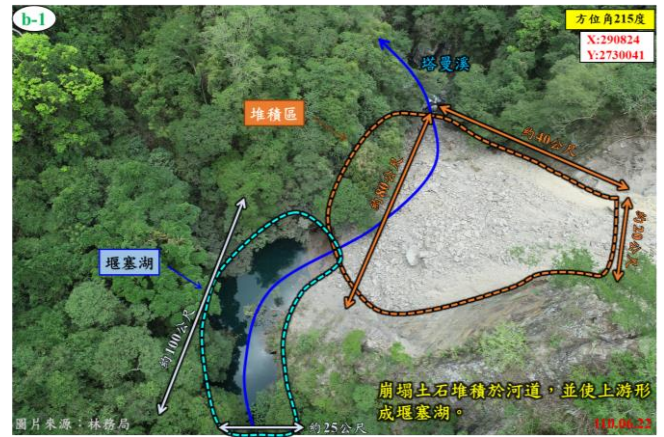
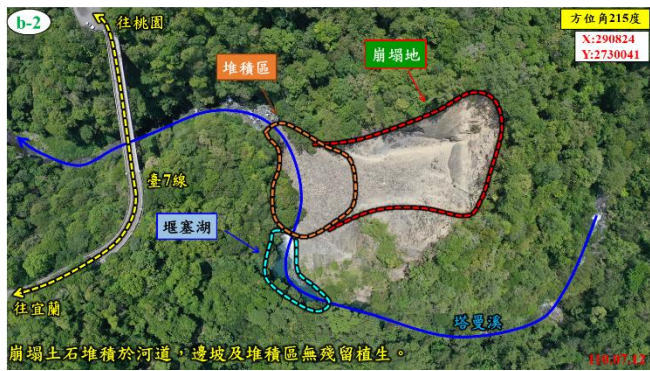
#### 現況照片

疏散避難情況		疏散時間：無				疏散人數：無						
		原先規劃避難處所：無				本次疏散避難何處：無						
		補充說明：										
現況描述紀錄		<p>1.現況描述：臺7線50K大漢橋上游100公尺之陡峭邊坡發生崩塌，推測發生原因乃該處屬順向坡且位於河道凹岸，加上連日豪雨流量大增，逕流淘刷坡腳，邊坡失去支撐而導致崩塌，崩塌土砂堆積於河道，並於上游造成堰塞湖。</p> <p>2.災害規模：崩塌範圍長約80公尺、寬約50公尺，面積約4,000平方公尺，平均崩塌深度約10公尺，崩塌土方約40,000立方公尺；堆積範圍長約40公尺，底寬約80公尺、上寬約20公尺，面積約2,000平方公尺，平均堆積深度約20公尺，堆積量體約40,000立方公尺；壩體後方蓄水範圍長約100公尺、寬約25公尺，面積2,500平方公尺，最大水深約12公尺，蓄水水體粗估為15,000立方公尺。</p> <p>3.災損統計：無。</p>										
		災損統計	民宅建物		無							
			公共設施		掩埋道路 32 公尺							
人命/房舍/農地毀損統計		死亡	0 人	失蹤	0 人	受傷	0 人	房屋受損	0 戶	農地流失	0m <sup>2</sup>	
既有工程設施損壞		無										
即時處置情況		無										
<b>崩塌地調查紀錄表(崩塌地災害類型用)</b>												
崩塌地臨時編號		桃園復興-001				GPS 坐標		TWD97		X:302287 Y:2720236		
崩塌機制		<input type="checkbox"/> 道路邊坡崩塌 <input checked="" type="checkbox"/> 河岸崩塌 <input type="checkbox"/> 河岸山腹崩塌 <input type="checkbox"/> 源頭崩塌 <input type="checkbox"/> 一般邊坡崩塌										
邊坡類型		<input type="checkbox"/> 斜交坡 <input type="checkbox"/> 逆向坡 <input checked="" type="checkbox"/> 順向坡 <input type="checkbox"/> 水平層狀坡 <input type="checkbox"/> 階地崖 <input type="checkbox"/> 崩積崖 <input type="checkbox"/> 填方坡 <input type="checkbox"/> 其他_____

災害發生原因分析	<p>降雨條件：本次災害發生時有效累積降雨 <math>R=25\text{mm}</math>，<math>I=0\text{mm/hr}</math>。</p> <p>地質條件：災害發生區位地質屬大桶山層，多為砂、頁岩，岩層節理明顯，破碎且多岩屑，加上屬於順向坡及凹岸攻擊坡，對於邊坡穩定性較為不利。</p> <p>土地利用：災害發生地點為陡峭岩壁邊坡，周遭則為原始林，坡趾有塔曼溪流過。</p> <p>綜合探討：崩塌地位於臺 7 線 50K 大漢橋上游 100 公尺，屬於順向坡及凹岸攻擊坡，因連日豪雨流量大增，逕流淘刷坡腳，邊坡失去支撐而導致崩塌。</p>
二次災害可能性	崩塌土石堆積於河道，並使上游形成堰塞湖，下游有逕流流出，恐有潰壩之風險。
