基隆市中正區長潭里

災害案件編號		113 年其他(0603)-基隆中正-001			
災區行政區域		基隆市中正區長潭里			
溪流名稱		無			
所屬流域		尖山腳溪流域			
土石流警戒基準值		550mm	參考雨量站		八斗子(C0B050)
大規模崩塌警戒基準值		無			
受災地點	台 2 線 70K(潮境公園平浪橋)	GPS 坐標	TWD97 WGS84	X:330811 Y:2781519 E:121.80148 N:25.13995	
土石流警戒發布時間		無			
土石流警戒解除時間		無			
大規模崩塌警戒發布時間		無			
大規模崩塌警戒解除時間		無			
災害發生時間		災害發生時間：06 月 03 日 14 時 28 分 訊息來源：公路局提供			
現勘日期		113 年 06 月 04 日			
災害類型		崩塌(山崩)			
保全對象	民宅建物	無			
	公有建物	無			
	公共設施	台 2 線、平浪橋			
	農林用地	無			
歷史災害		無

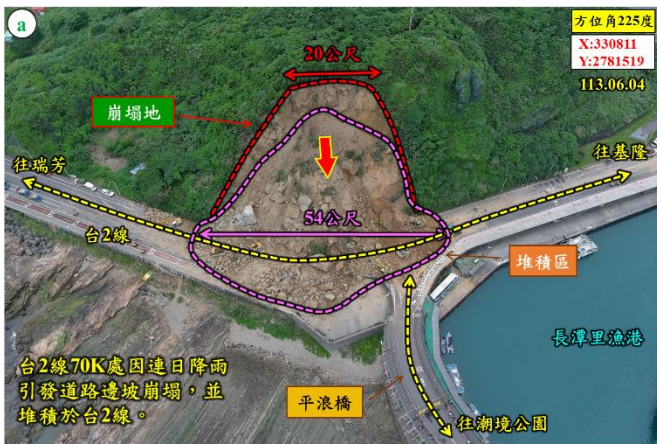
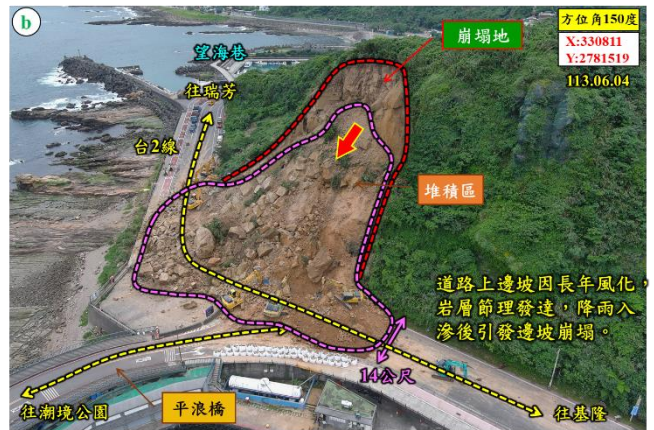
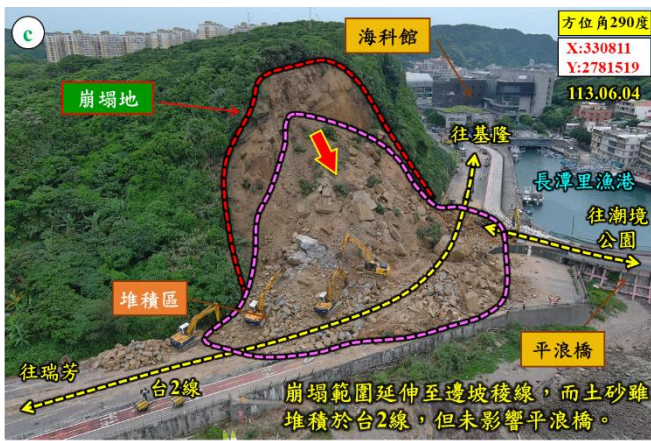
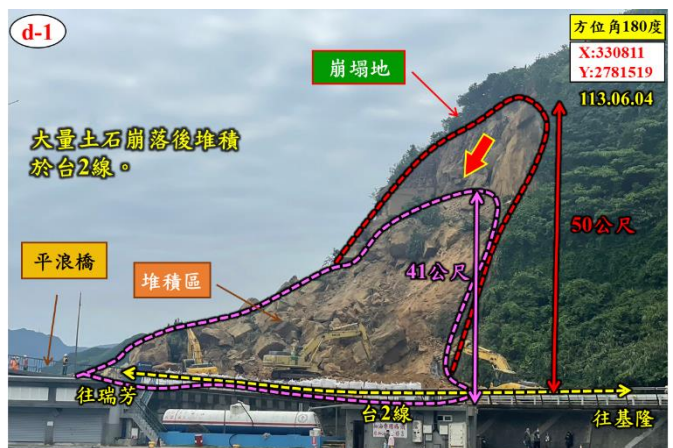
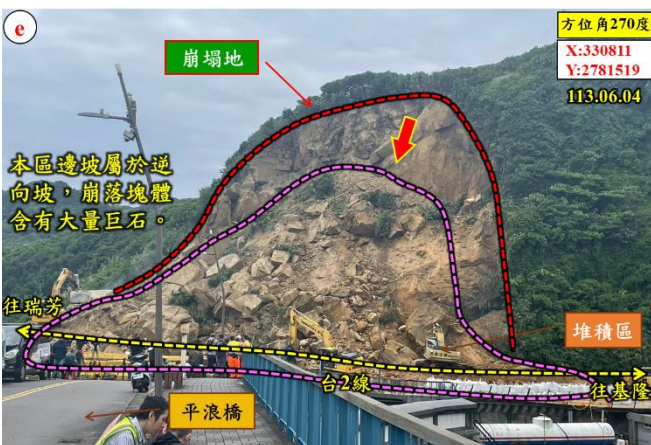
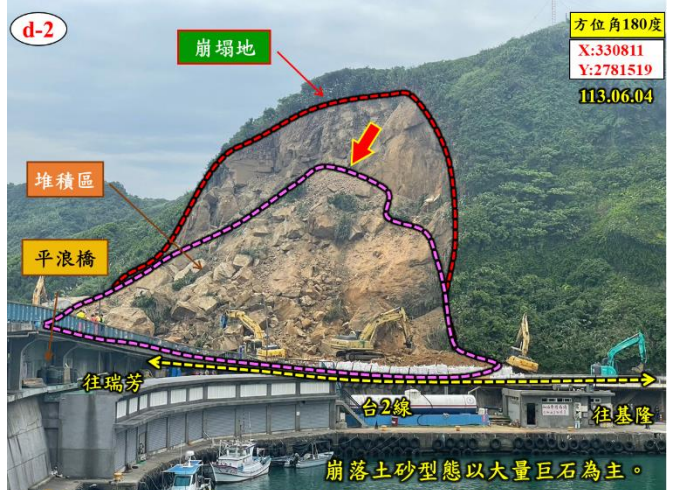
現況照片

疏散避難情況	疏散時間：無				疏散人數：無						
	原先規劃避難處所：無				本次疏散避難何處：無						
	補充說明：										
現況描述紀錄	<p>1.現況描述：台2線70K往潮境公園之平浪橋處之道路邊坡，因長年風化使邊坡節理發達，加上近期花蓮地震及連日降雨，造成邊坡岩塊軟化鬆動，終引發邊坡崩塌，該處邊坡屬於斜交逆向坡，且為落石潛勢區，災後可見大量巨石堆積於台2線，並造成車輛損毀及人員受傷。</p> <p>2.災害規模：崩塌範圍長度約50公尺，寬度約20~54公尺，面積約2,000平方公尺，平均崩塌深度約6公尺，崩塌量體約12,000立方公尺；堆積範圍長度約54公尺，高度約41公尺，寬度約14公尺，面積約756平方公尺，堆積量體約12,000立方公尺。</p> <p>3.災損統計：道路淤埋長度約54公尺、受損汽車約10輛、機車2輛、2人輕傷。</p>										
災損統計	民宅建物	無									
	公共設施	道路淤埋長度約54公尺									
	人命/房舍/農地毀損統計	死亡	0人	失蹤	0人	受傷	2人	房屋受損	0戶	農地流失	0m ²
既有工程設施損壞		無									
即時處置情況		土石清運

災害發生原因分析	<p>降雨條件：災害發生時有效累積降雨 $R=48.7\text{mm}$，$I=0\text{mm/hr}$。</p> <p>地質條件：災害發生區位之地質屬瑞芳群(砂岩、頁岩)，為厚層塊狀岩與薄頁岩互層，由於頁岩抗風化能力小，風化後，岩體變得鬆軟，強度更弱，所以易有差異侵蝕現象。</p> <p>土地利用：崩塌發生地鄰近之土地利用多為原始林地，堆積區為有台 2 線通過。</p> <p>綜合探討：本區因長年風化使邊坡節理發達，加上近期花蓮地震及連日降雨，造成邊坡岩塊軟化鬆動，終引發邊坡崩塌，該處邊坡屬於斜交逆向坡，且為落石潛勢區，災後可見大量巨石堆積於台 2 線。</p>
二次災害可能性	現況坡面裸露，若遇豪雨則可能有土壤沖蝕之虞。
