110 年 0621 豪雨暨光華崩塌重大土砂災例最速報

嘉義縣一大埔鄉和平村

110 年 0621 豪雨暨光華崩塌-嘉義大埔-001

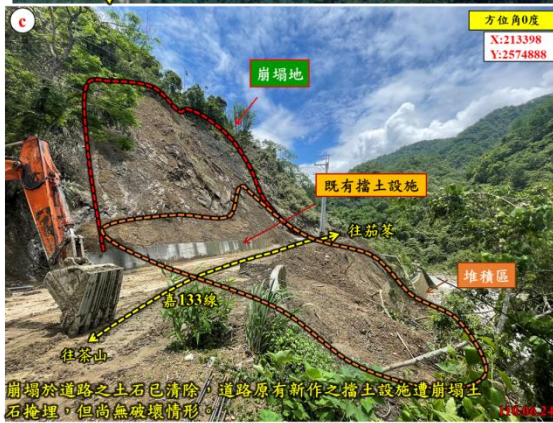
崩塌於道路之土石已清除，道路原有新作之擋土設施遭崩塌土石掩埋，但尚無破壞情形。

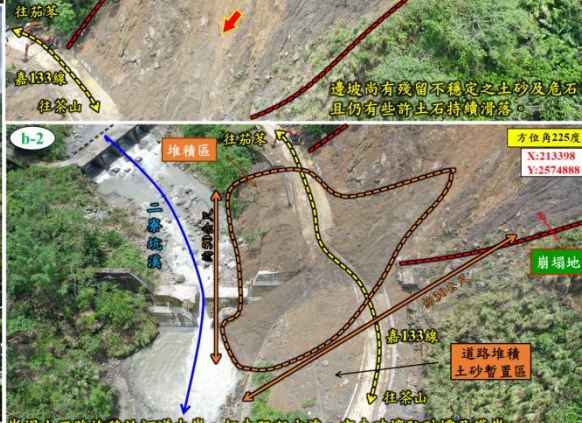
崩塌土石雖堆積於河道左岸，但未阻礙水流，亦未破壞防砂壩及護岸等河道構造物。
