嘉義縣大埔鄉和平村

一、災區基本資料

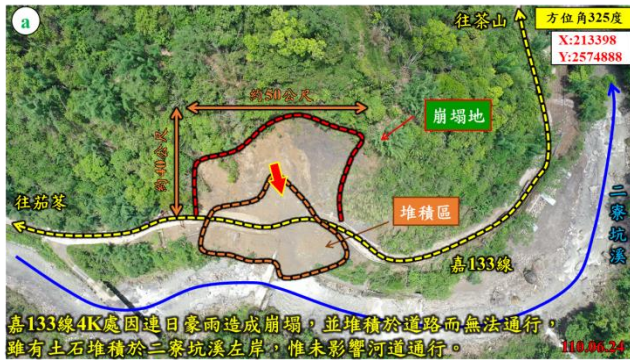
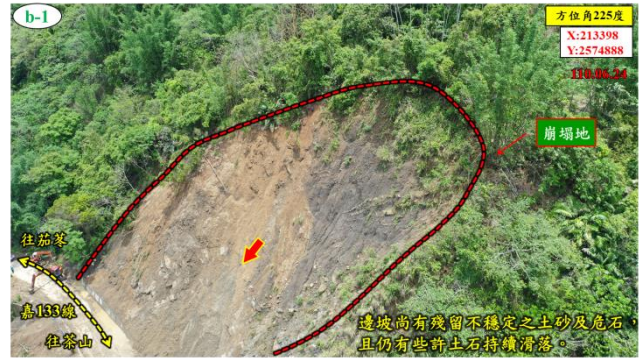
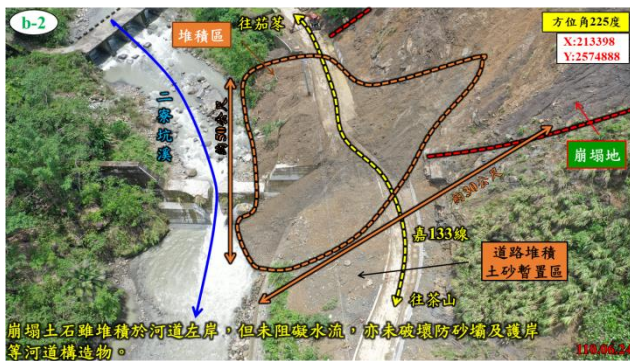
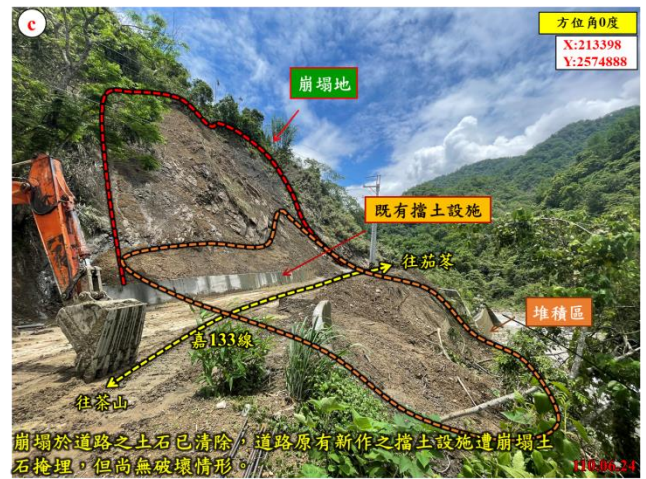
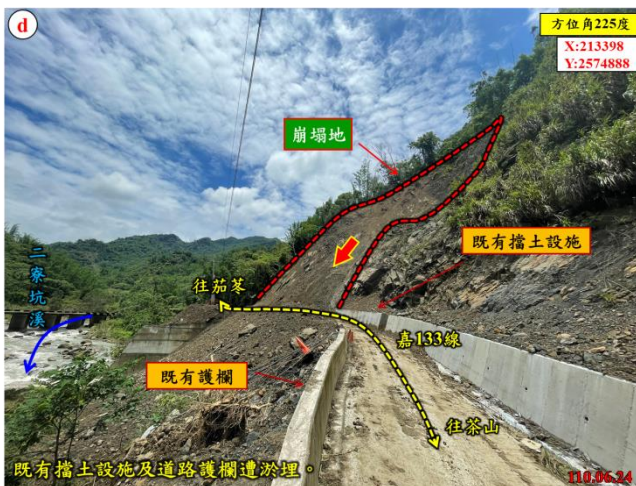
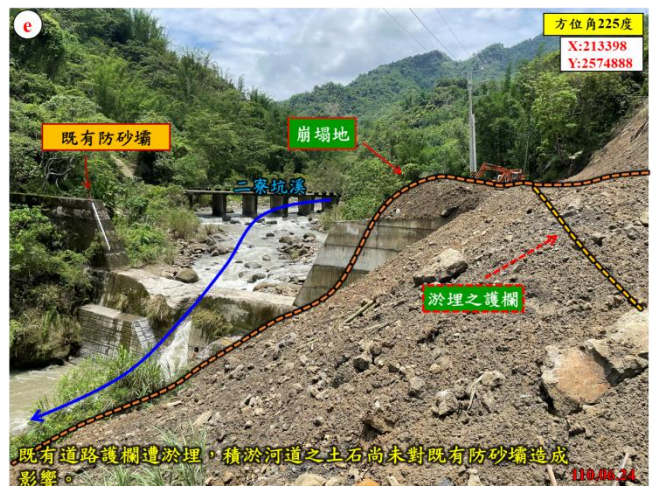
現況照片

疏散避難情況		疏散時間：無				疏散人數：無						
		原先規劃避難處所：無				本次疏散避難何處：無						
		補充說明：										
現況描述紀錄		1.現況描述：嘉 133 線 4K 道路上邊坡發生崩塌，推測發生原因乃 6 月 19 及 20 日之降雨造成邊坡含水量上升而崩塌，土砂堆積於道路並阻礙通行，雖有土石堆積於二寮坑溪左岸，惟未影響水流通行，亦未對防砂壩及護岸等構造物造成破壞。

2.災害規模：崩塌範圍長約 40 公尺、寬約 50 公尺，面積約 2,000 平方公尺，平均崩塌深度約 3 公尺，崩塌土方約 6,000 立方公尺；堆積範圍長約 30 公尺，寬約 50 公尺，面積約 1,500 平方公尺，平均堆積深度約 4 公尺，堆積量體約 6,000 立方公尺。

災害發生原因分析	<p>降雨條件：本次災害發生時有效累積降雨 R=148mm，I=38mm/hr。</p> <p>地質條件：災害發生區位地質屬三峽群層，多為砂、頁岩，破碎且多岩屑，邊坡陡峭，降雨發生時，對於邊坡穩定性較為不利。</p> <p>土地利用：災害發生地點為陡峭岩壁邊坡，周遭則為原始林，坡趾有嘉 133 線通過。</p> <p>綜合探討：嘉 133 線 4K 道路上邊坡發生崩塌，推測發生原因乃 6 月 19 及 20 日之降雨造成邊坡含水量上升而崩塌，土砂堆積於道路並阻礙通行，雖有土石堆積於二寮坑溪左岸，惟未影響水流通行，亦未對防砂壩及護岸等構造物造成破壞。</p>
二次災害可能性	邊坡殘留有堆積土砂，遇豪雨仍有沖刷情形發生之虞。
