高雄市桃源區寶山里

災害案件編號		107 年 0823 熱帶低壓-高雄桃源-001		
災區行政區域		高雄市桃源區寶山里		
溪流名稱		邦腹北溪		
所屬流域		荖濃河流域		
土石流警戒基準值		無	參考雨量站	藤枝(C1V600)
受災地點	地標：藤枝林道 18.3K	GPS 坐標	TWD97	X:223985 Y: 2551542
土石流警戒發布時間		無		
土石流警戒解除時間		無		
災害發生時間		107 年 8 月 25 日 00 時 00 分		
現勘日期		107 年 9 月 1 日		
災害類型		崩塌(山崩)		
保全對象	民宅建物	無		
	公有建物	無		
	公共設施	無		
	農林用地	無		
歷史災害		2009 年 8 月莫拉克風災邊坡崩塌林道中斷。 2012 年 0610 豪雨邊坡崩塌路基流失。 2015 年 8 月蘇迪勒颱風臨時便道中斷。

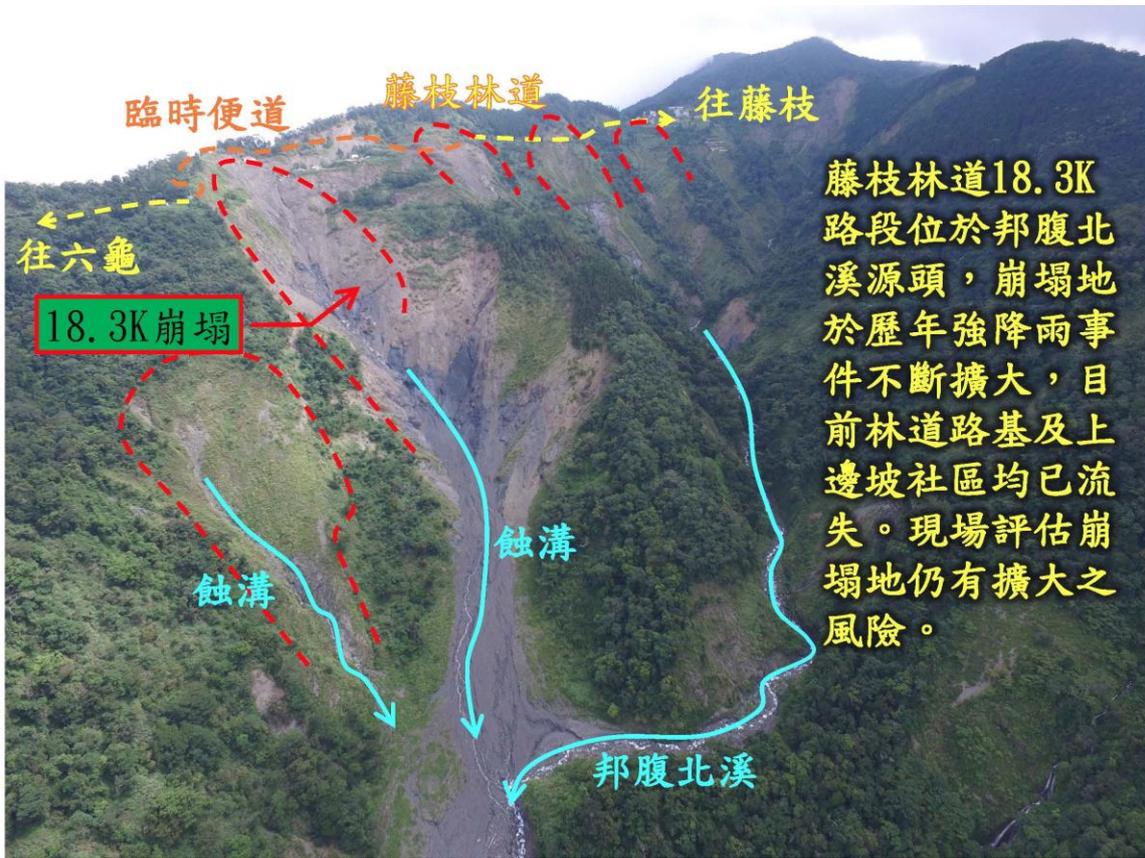
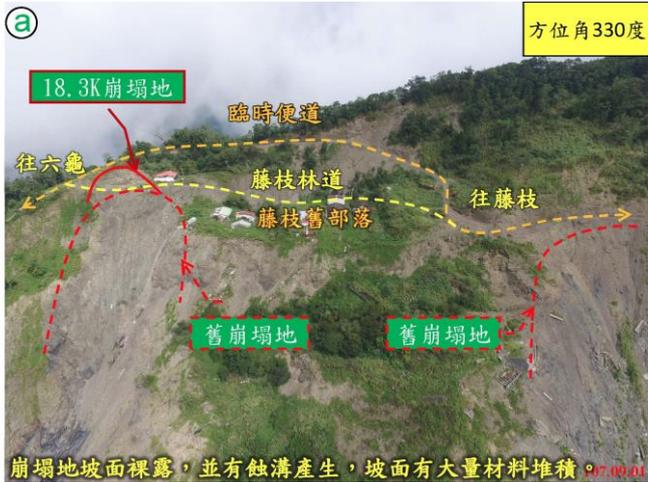
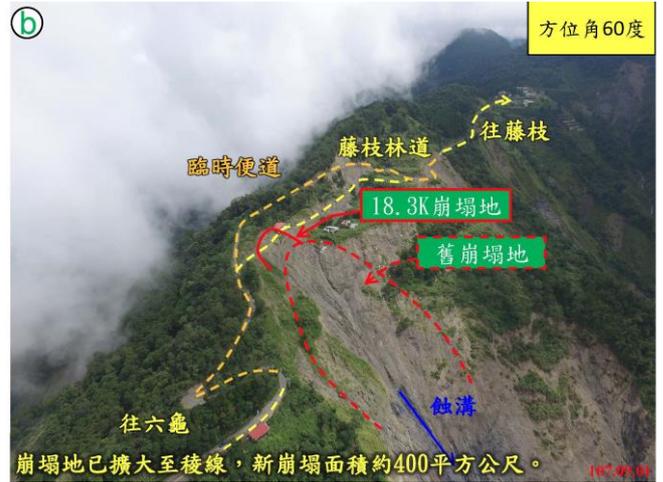
現況照片

災害發生原因分析	<p>降雨條件：本次災害發生時，總累積雨量 550mm，為致災主要因素之一。</p> <p>地質條件：本路段邊坡位於邦腹北溪源頭，在地質上並無鄰近斷層或褶皺軸等特殊不利條件。惟地層因長期風化破碎，且邊坡坡度陡峭。故穩定性不佳，發生土砂災害風險較高。</p> <p>土地利用：坡面有藤枝舊部落社區，現已廢棄無人居住。藤枝林道路基已流失，現以臨時便道做為通行使用。</p> <p>綜合探討：本次致災誘因為連日降雨，沖蝕既有崩塌地裸露坡面造成部分土砂下移，造成臨時便道路基部分流失，影響通行。</p>
二次災害可能性	<p>本區地質岩層風化破碎，邊坡既有崩塌地於歷年強降雨事件時不斷擴大崩塌，現況坡面仍裸露並有大量材料堆積，下方坡面有蝕溝生成。未來遭逢豪雨時，仍有可能因坡面沖蝕、土砂下移而致災。</p>
