108 年重大土砂災例最速報

108 年其他

高雄市—茂林區茂林里

108 年其他-高雄茂林-001

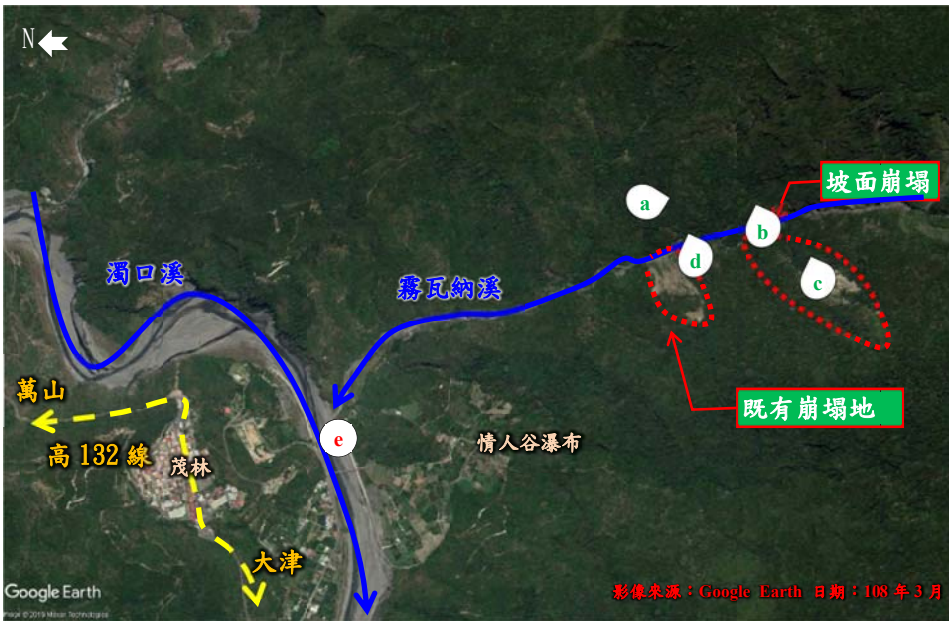
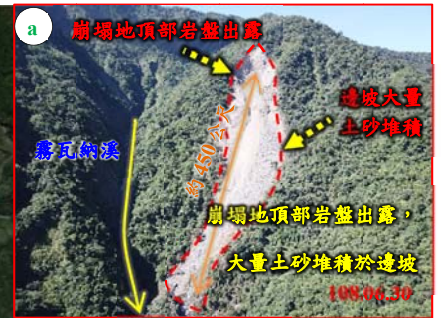
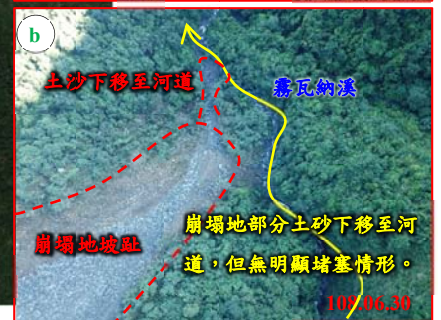
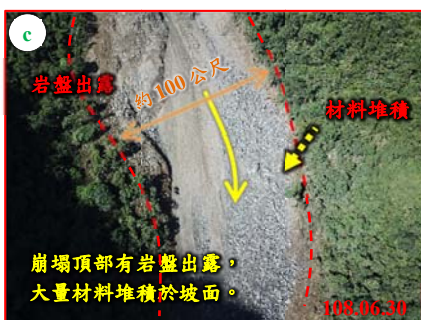
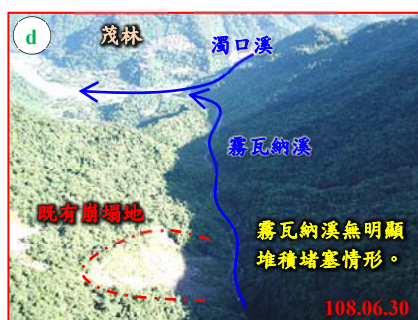
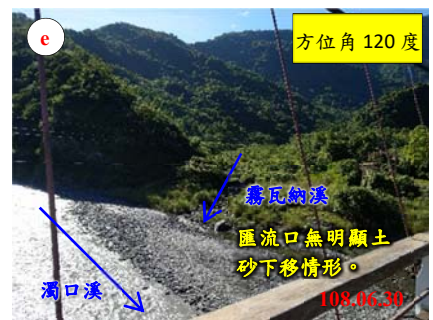
- ✓ 災情描述:降雨影響,高雄市茂林區霧瓦納溪上游邊坡崩塌,造成邊坡有大量土砂堆積,雖有部分土石下移至霧瓦納溪,但無明顯堵塞情形。
- ✓ 災害規模:崩塌面積約4.5公頃,長約450公尺、寬約100公尺,平均深度約5公尺,崩塌土方量約225,000立方公尺;堆積區面積約2.8公頃,長約350公尺,寬約80公尺,平均深度約5公尺,堆積土方量約140,000立方公尺。
- ✓ 災損統計:無。
