高雄市茂林區茂林里

災害案件編號		108 年其他-高雄茂林-001		
災區行政區域		高雄市茂林區茂林里		
溪流名稱		霧瓦納溪		
所屬流域		高屏河流域		
土石流警戒基準值		無	參考雨量站	尾寮山(COR100)
受災地點	地標：茂林區公所	GPS 坐標	TWD97	X：216305 Y：2529540
土石流警戒發布時間		無		
土石流警戒解除時間		無		
災害發生時間		108 年 6 月 27 日 05 時 00 分 訊息來源：茂林區公所提供		
現勘日期		108 年 6 月 30 日		
災害類型		崩塌(山崩)		
保全對象	民宅建物	無		
	公有建物	無		
	公共設施	無		
	農林用地	無		
歷史災害		無

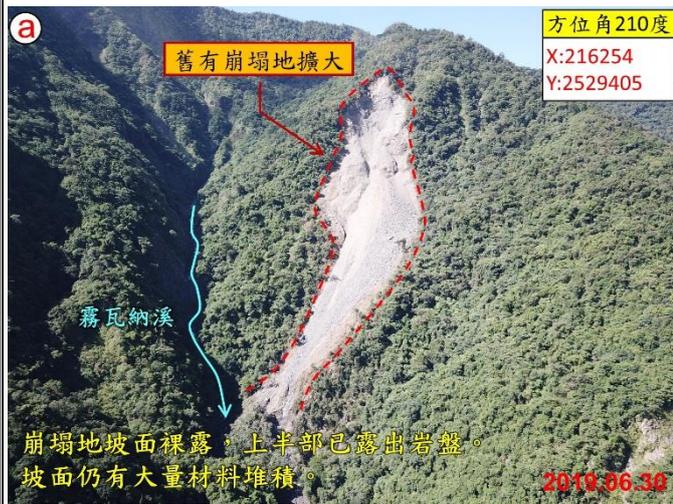
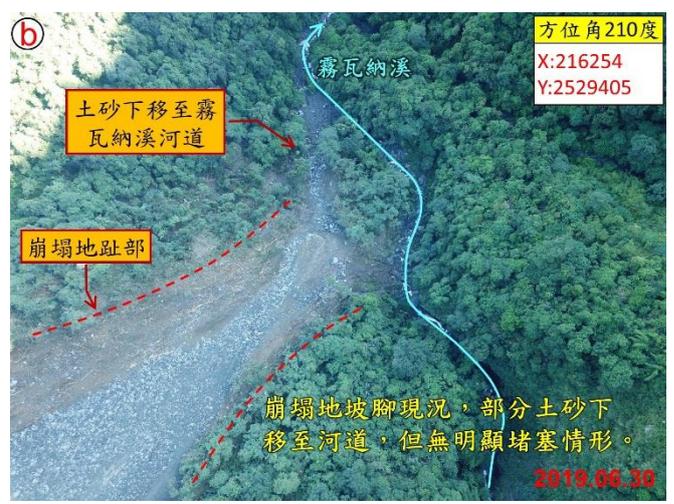
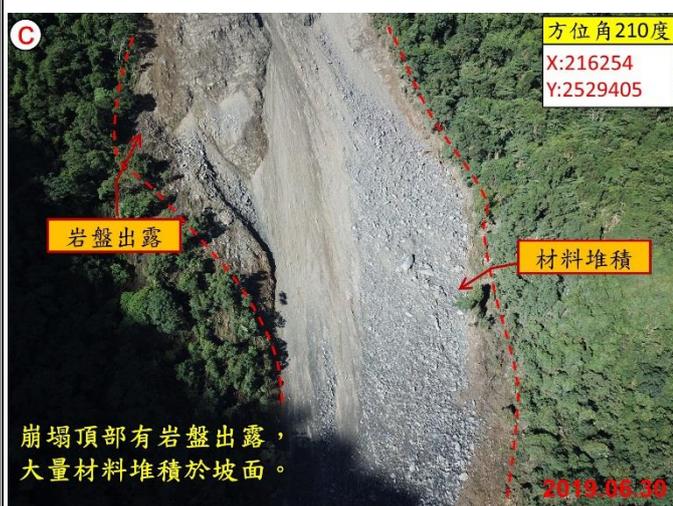
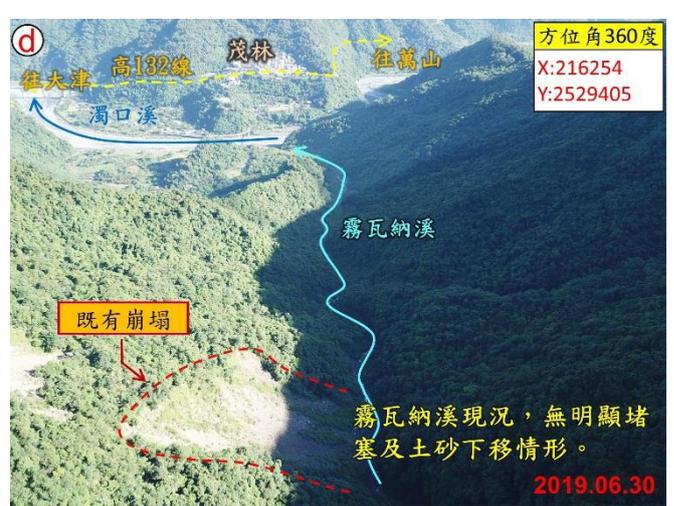
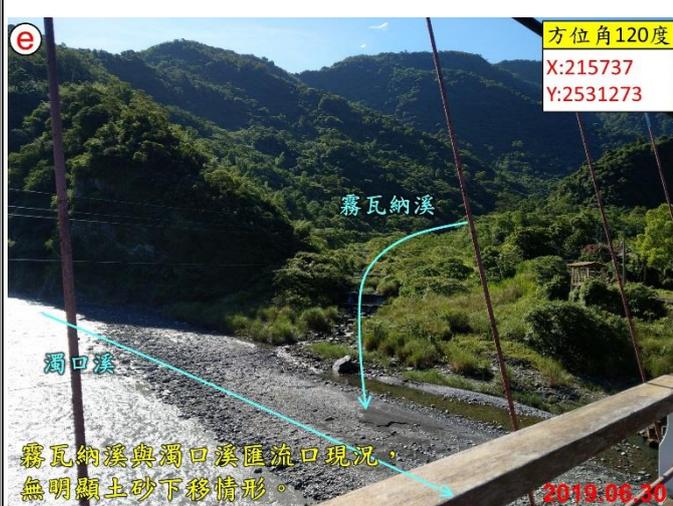
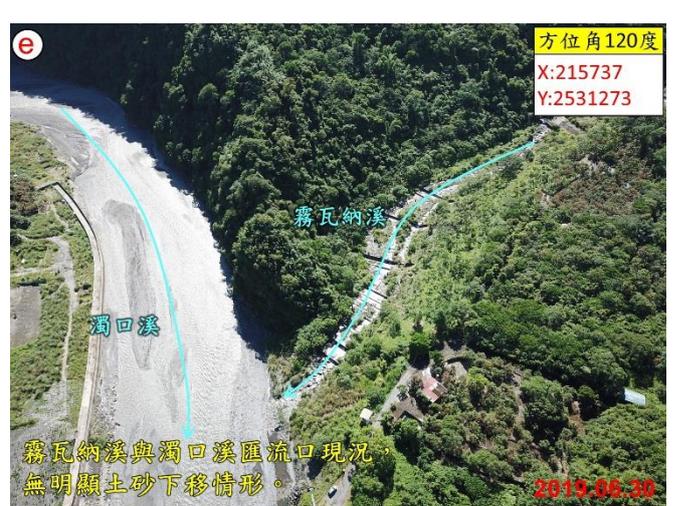
現況照片(UAV)

疏散避難情況		疏散時間：無				疏散人數：無				
		原先規劃避難處所：無				本次疏散避難何處：無				
		補充說明：								
現況描述紀錄		<p>1. 現況描述：近日降雨影響，高雄市茂林區霧瓦納溪上游邊坡舊有崩塌地擴大，土石下移至霧瓦納溪河道。</p> <p>2. 災害規模：崩塌面積約 4.9 公頃，崩塌坡面長約 450 公尺、寬約 100 公尺，平均深度約 5 公尺；堆積區面積約 2.8 公頃，長約 350 公尺，寬約 80 公尺，平均深度約 5 公尺，堆積土方量約 140,000 立方公尺。</p> <p>3. 災損統計：無。</p>								
災損統計	民宅建物	無								
	公共設施	無								
	人命/房舍/農地毀損統計	死亡	0 人	失蹤	0 人	受傷	0 人	房屋受損	0 戶	農地流失
既有工程設施損壞										
即時處置情況		6/27 茂林區公所相關單位已至現場勘查並持續觀測。

災害發生原因分析	<p>降雨條件：本次災害發生時並無降雨。</p> <p>地質條件：災害發生區位地質屬潮州層，主要組成板岩及硬頁岩。</p> <p>土地利用：崩塌區域為原始林，無明顯土地開發利用情形。</p> <p>綜合探討：崩塌地位於霧瓦納溪上游邊坡，該區地勢陡峭且有多處蝕溝，向源侵蝕活動旺盛，部分邊坡已侵蝕至風化岩層。由 2019 年 3 月航照圖判識，崩塌區域已有部分邊坡崩塌裸露。災害發生時雖無降雨情形，但本區近日常有降雨，土壤含水量較高。判斷此次崩塌為邊坡材料風化、土層含水量上升、野溪淘刷基腳等營力導致舊有崩塌地擴大，引發此次大面積崩塌。</p>
二次災害可能性	<p>經現場勘查結果，崩塌地頂部岩盤出露，坡面尚有大量土方材料堆積，評估仍有土砂下移之風險。崩塌地下方霧瓦納溪兩岸無保全對象，對生命財產損失無直接影響，唯野溪與濁口溪匯流口緊鄰茂林部落。建議現階段應持續觀測崩塌地變化及野溪土砂運移情形。</p>
