嘉義縣中埔鄉中崙村

一、災區基本資料

災害案件編號		113 年其他(0607)-嘉義中埔-001			
災區行政區域		嘉義縣中埔鄉中崙村			
溪流名稱		大湖底溪			
所屬流域		八掌河流域			
土石流警戒基準值		300mm	參考雨量站		沄水國小(81M690)
大規模崩塌警戒基準值		無			
受災地點	臺 3 線 300.9K 中崙四號橋	GPS 坐標	TWD97 WGS84	X:205404 Y:2585533 E:120.56377 N:23.37190	
土石流警戒發布時間		無			
土石流警戒解除時間		無			
大規模崩塌警戒發布時間		無			
大規模崩塌警戒解除時間		無			
災害發生時間		災害發生時間：06 月 07 日 17 時 00 分 訊息來源：民眾提供			
現勘日期		113 年 06 月 09 日			
災害類型		土石流			
保全對象	民宅建物	1 棟建物			
	公有建物	無			
	公共設施	道路			
	農林用地	無			
歷史災害		98 年莫拉克颱風-嘉義中埔-002 108 年利奇馬颱風-嘉義中埔-001 108 年 0815 豪雨-嘉義中埔-001 112 年其他-嘉義中埔-001

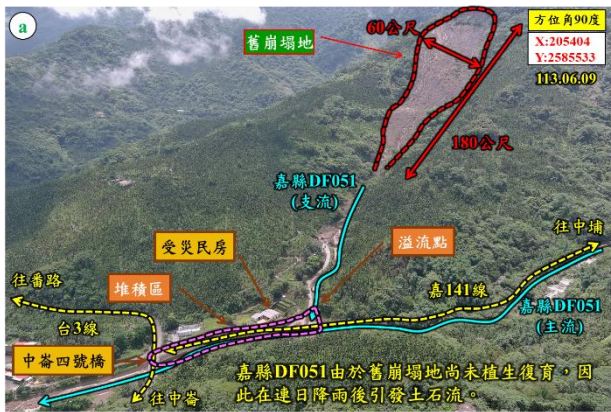
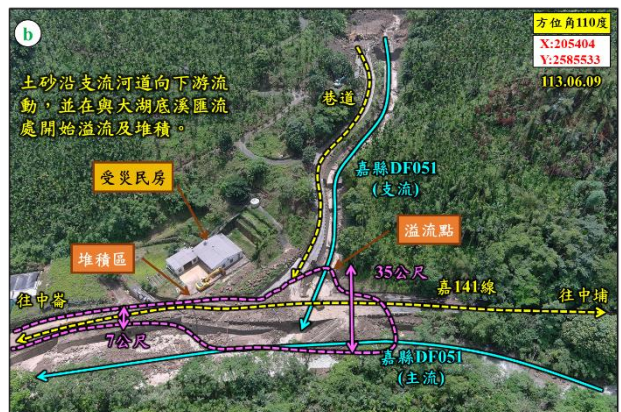
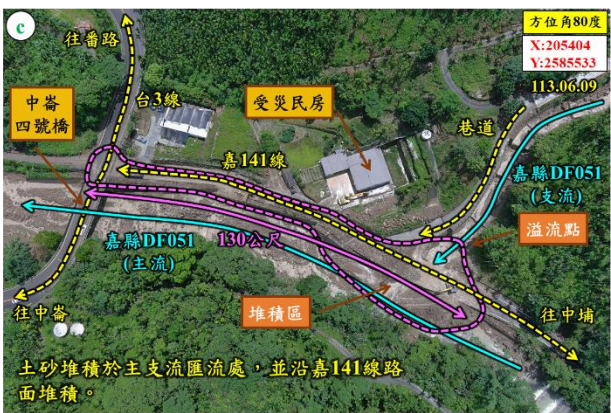
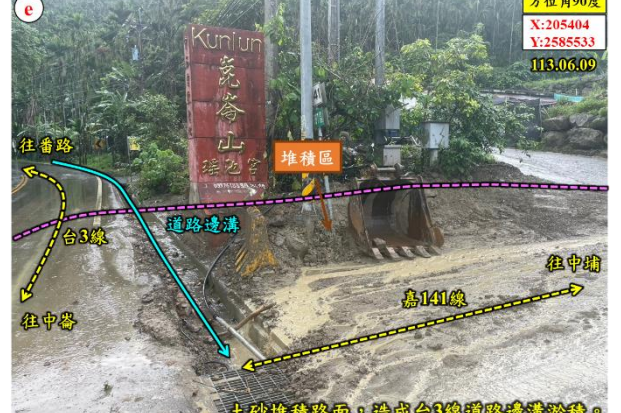
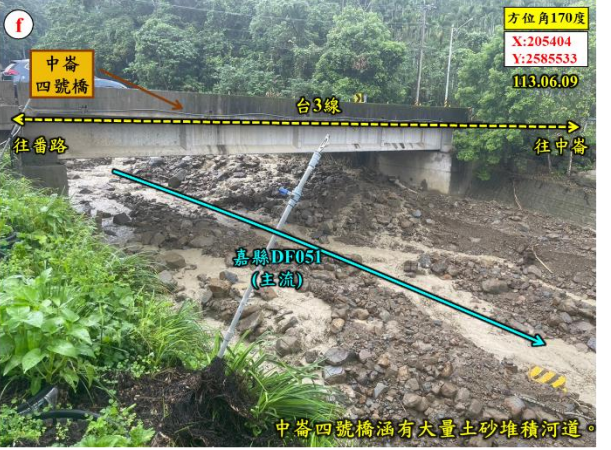
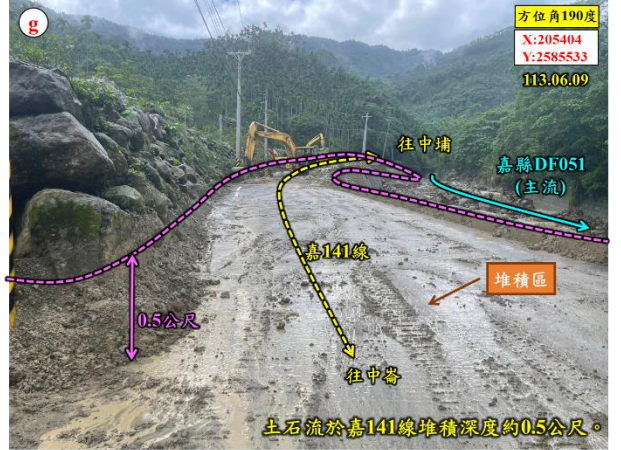
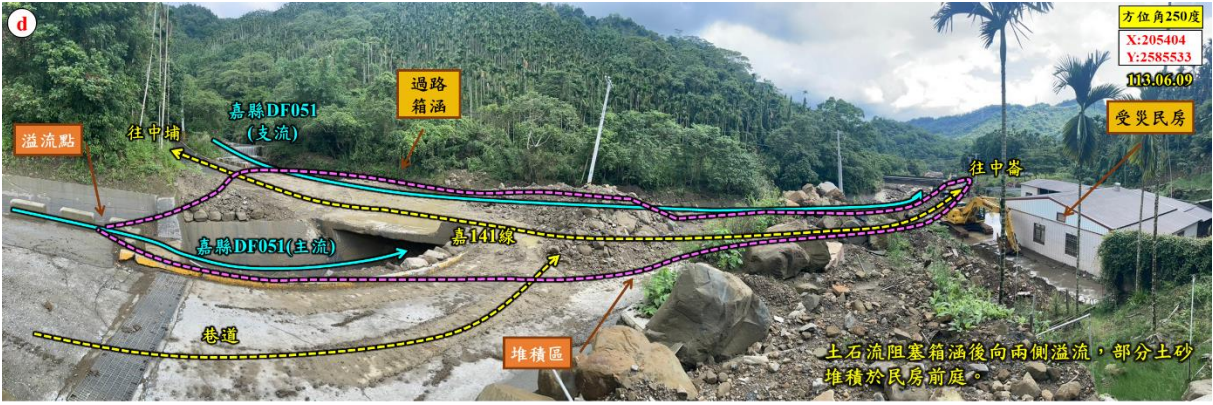
現況照片

疏散避難情況		疏散時間：無				疏散人數：無				
		原先規劃避難處所：無				本次疏散避難何處：無				
		補充說明：								
現況描述紀錄		<p>1.現況描述：台3線300.9K中崙四號橋(嘉縣DF051)於112年上游已發生崩塌，由於植生尚未恢復，以及連日降雨，造成嘉縣DF051再次爆發土石流，土砂沿支流河道向下游流動，並在與主流匯流處阻塞過路箱涵，因而溢流及堆積於嘉141線及台3線，且使台3線道路邊溝淤積。</p> <p>2.災害規模：堆積區範圍長約130公尺，最大寬度約35公尺，面積約2,730平方公尺，平均堆積深度約0.5公尺，堆積量體約1,365立方公尺。</p> <p>3.災損統計：1棟民房前庭遭土砂淤埋、道路淤埋長度約130公尺。</p>								
災損統計	民宅建物	1棟民房前庭遭土砂淤埋								
	公共設施	道路淤埋長度約130公尺								
	人命/房舍/ 農地毀損統計	死亡	0人	失蹤	0人	受傷	0人	房屋受損	1戶	農地流失
既有工程設施損壞		無								
即時處置情況		清運堆積土方

災害發生原因分析	<p>降雨條件：災害發生時有效累積降雨 $R=15\text{mm}$，$I=3.5\text{mm/hr}$。</p> <p>地質條件：災害發生區位之集水區地質屬三峽群之砂岩、頁岩互層，遇水易沿不同層理產生崩解而滑落。</p> <p>土地利用：崩塌發生地鄰近之土地利用多為原始林地，集水區出口即土石流堆積區有建物及道路通過。</p> <p>綜合探討：本區於 112 年上游已發生崩塌，由於植生尚未恢復，以及連日降雨，造成嘉縣 DF051 再次爆發土石流，土砂沿支流河道向下游流動，並在與主流匯流處阻塞過路箱涵，因而溢流及堆積於嘉 141 線及台 3 線，且使台 3 線道路邊溝淤積。</p>
二次災害可能性	<p>現況河道土砂大量堆積，中崙四號橋及嘉 141 線之橋涵通水斷面縮小，若再遇豪雨則可能溢淹之虞。</p>
