# 106年0601豪雨重大土砂災例最速報

106年0601豪雨

## 南投縣—仁愛鄉春陽村

### 106年0601豪雨-南投仁愛-001

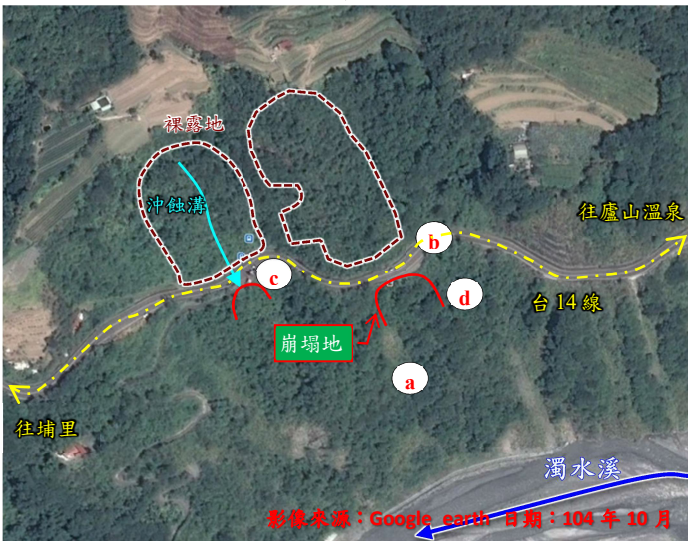
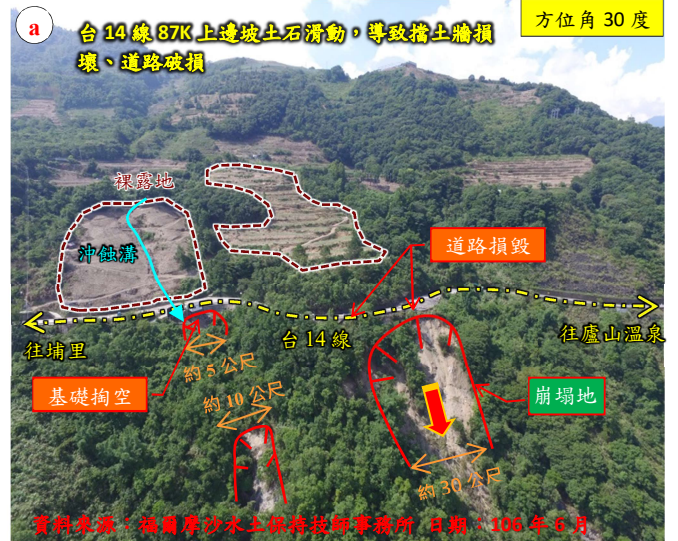
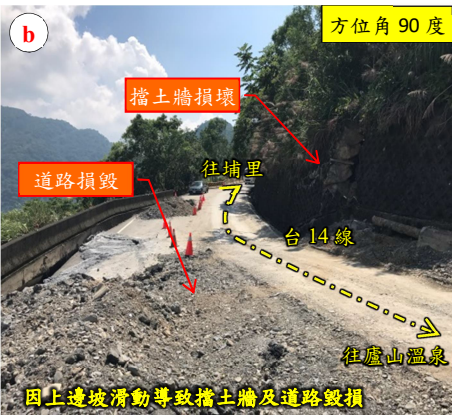
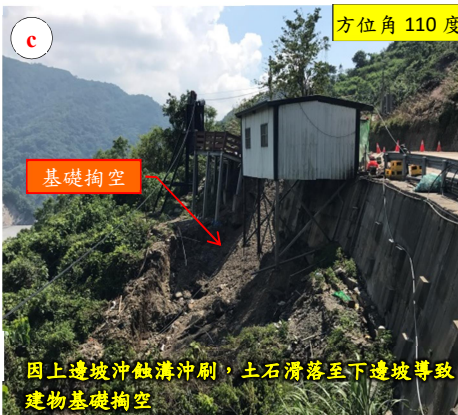
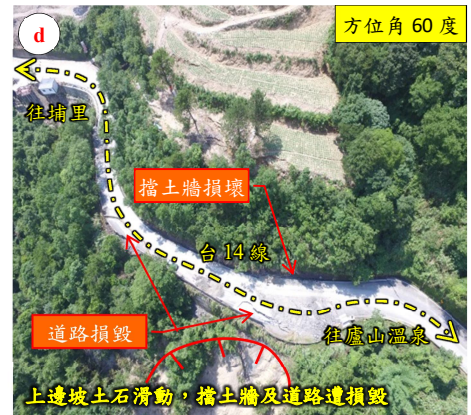
- ✓ 災情描述：0601 豪雨期間，87K 上邊坡坍方，土石滑動造成邊坡擋土牆損壞、柏油路面高低不平，道路下方有坍方。
- ✓ 災害規模：崩塌面積 600 平方公尺，崩塌深度約 3 公尺，堆積土方量約 3,500 立方公尺，沖蝕溝長度 80 公尺，沖蝕溝寬度 3 公尺，沖刷深度 1.5 公尺。
- ✓ 災損統計：道路毀損部分約 400 公尺。
