111 年重大土砂災例最速報

苗栗縣—造橋鄉平興村

111 年其他-苗栗造橋-001

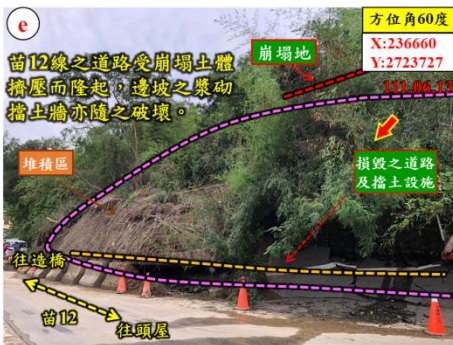
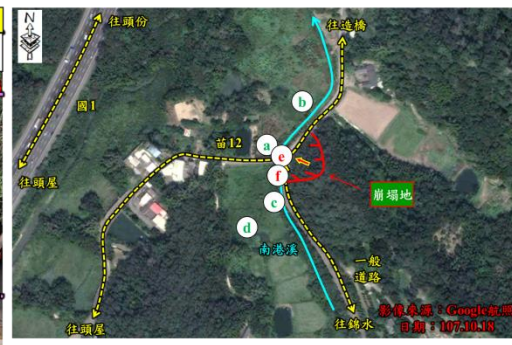
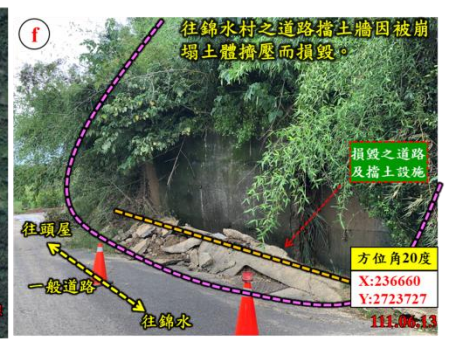
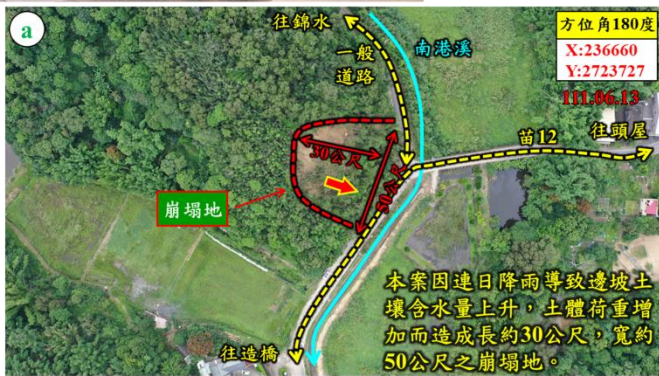
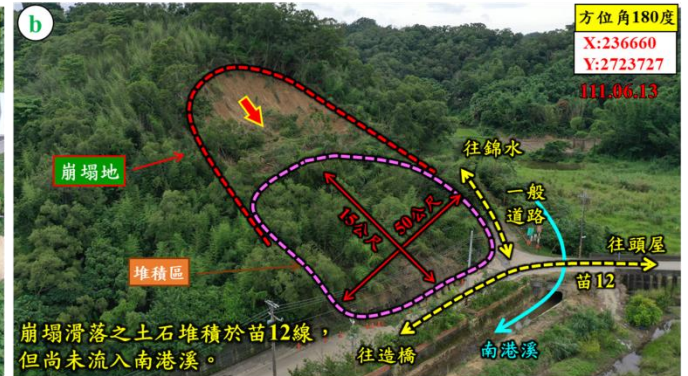
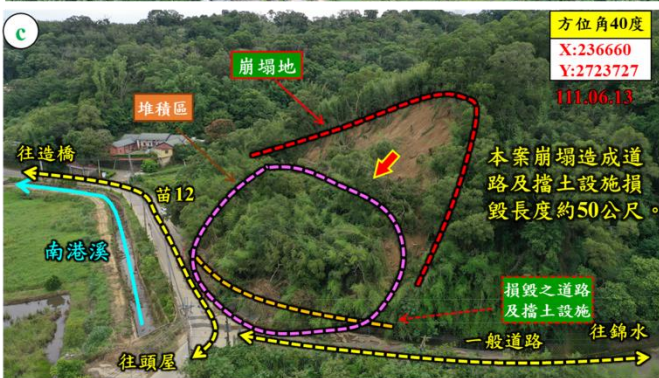
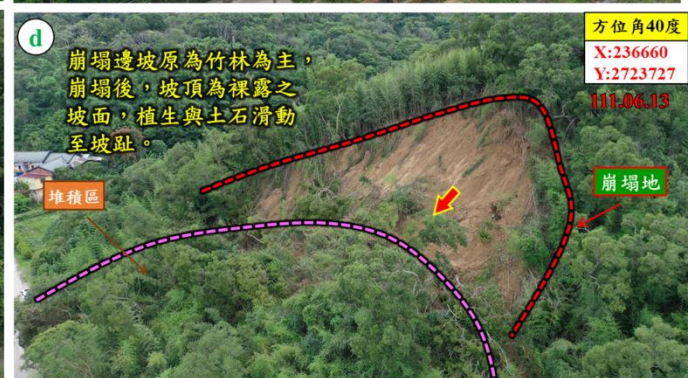
- ✓ 災情描述：本災例發生於平興村苗 12 線之道路邊坡，因連日降雨使逕流入滲邊坡，造成土壤含水量上升，土體荷重增加，最終使邊坡產生滑動，而崩塌土體擠壓坡趾之擋土牆，造成擋土牆及道路破壞約 50 公尺。
- ✓ 災害規模：崩塌範圍長約 30 公尺，寬約 50 公尺，面積約 1,500 平方公尺，平均崩塌深度約 2 公尺，崩塌量體約 3,000 立方公尺；堆積範圍長約 15 公尺，寬約 50 公尺，面積約 750 平方公尺，平均堆積高度約 4 公尺，堆積量體約 3,000 立方公尺。
- ✓ 災損統計：道路損壞長度約 50 公尺、漿砌擋土牆損毀長度約 40 公尺、懸臂式擋土牆損毀長度約 10 公尺。
