苗栗縣造橋鄉平興村

災害案件編號		111 年 0611 其他-苗栗縣造橋鄉-001			
災區行政區域		苗栗縣造橋鄉平興村			
溪流名稱		南港溪			
所屬流域		中港溪			
土石流警戒基準值		500mm	參考雨量站		造橋 (C0E740)
受災地點	平興村苗 12 線	GPS 坐標	TWD97 WGS84	X:236660 Y:2723727 E:120.8682 N:24.6203	
土石流警戒發布時間		無			
土石流警戒解除時間		無			
災害發生時間		06 月 09 日 01 時 00 分 訊息來源：媒體提供			
現勘日期		111 年 6 月 13 日			
災害類型		崩塌(山崩)			
保全對象	民宅建物	無			
	公有建物	無			
	公共設施	道路損壞長度約 50 公尺、漿砌擋土牆損毀長度約 40 公尺			
	農林用地	無			
歷史災害		無

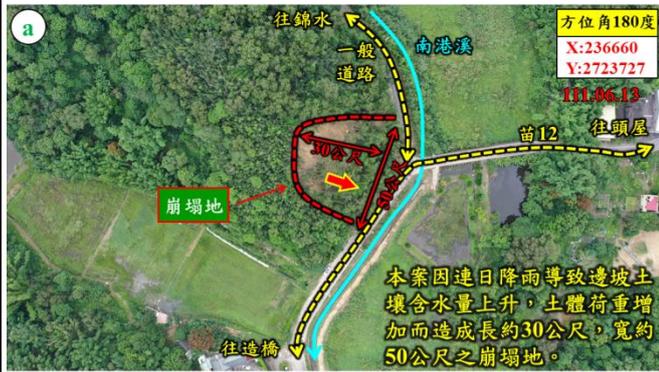
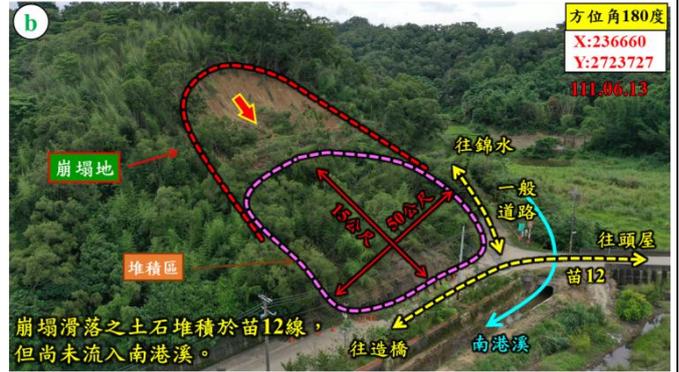
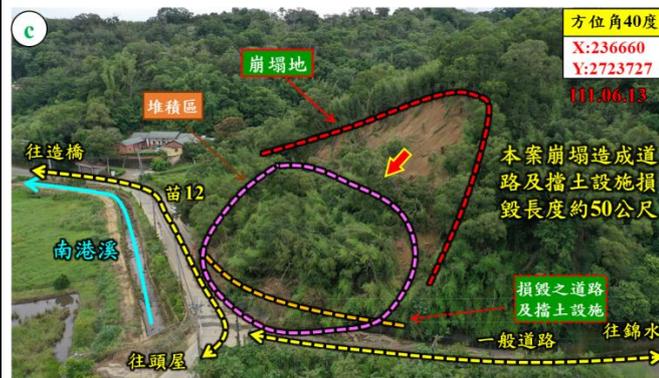
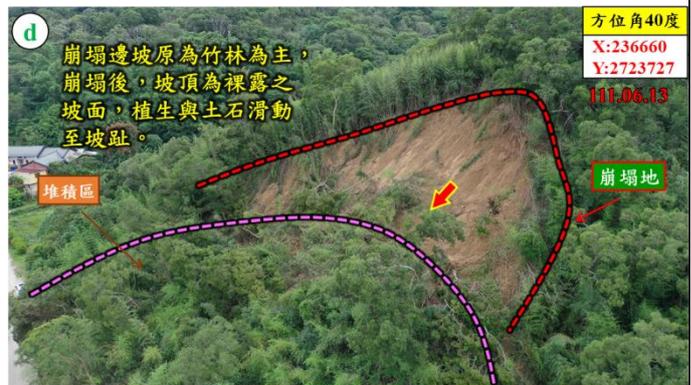
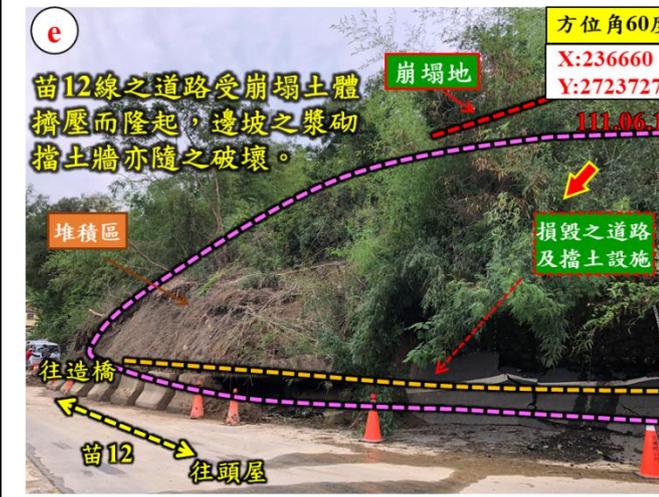
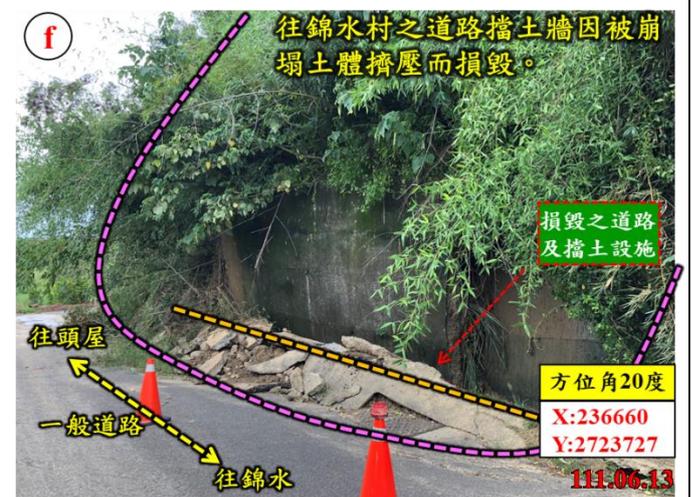
現況照片

疏散避難情況		疏散時間：無				疏散人數：無							
		原先規劃避難處所：無				本次疏散避難何處：無							
		補充說明：											
現況描述紀錄		<p>1.現況描述：本災例發生於平興村苗12線之道路邊坡，因連日降雨使逕流入滲邊坡，造成土壤含水量上升，土體荷重增加，最終使邊坡產生滑動，而崩塌土體擠壓坡趾之擋土牆，造成擋土牆及道路破壞約50公尺。</p> <p>2.災害規模：崩塌範圍長約30公尺，寬約50公尺，面積約1,500平方公尺，平均崩塌深度約2公尺，崩塌量體約3,000立方公尺；堆積範圍長約15公尺，寬約50公尺，面積約750平方公尺，平均堆積高度約4公尺，堆積量體約3,000立方公尺。</p> <p>3.災損統計：道路損壞長度約50公尺、漿砌擋土牆損毀長度約40公尺。</p>											
		災損統計		民宅建物		無							
				公共設施		道路損壞長度約50公尺、漿砌擋土牆損毀長度約40公尺							
人命/房舍/農地毀損統計				死亡	0人	失蹤	0人	受傷	0人	房屋受損	0戶	農地流失	0m ²
既有工程設施損壞		無											
即時處置情況		無											
崩塌地調查紀錄表(崩塌地災害類型用)													
崩塌地臨時編號		苗栗造橋-001				GPS坐標		TWD97		X:236660 Y:2723727			
崩塌機制		<input checked="" type="checkbox"/> 道路邊坡崩塌 <input type="checkbox"/> 河岸崩塌 <input type="checkbox"/> 河岸山腹崩塌 <input type="checkbox"/> 源頭崩塌 <input type="checkbox"/> 一般邊坡崩塌											
邊坡類型		<input checked="" type="checkbox"/> 斜交坡 <input type="checkbox"/> 逆向坡 <input type="checkbox"/> 順向坡 <input type="checkbox"/> 水平層狀坡 <input type="checkbox"/> 階地崖 <input type="checkbox"/> 崩積崖 <input type="checkbox"/> 填方坡 <input type="checkbox"/> 其他_____

災害發生原因分析	<p>降雨條件：本次災害發生時有效累積降雨 $R=157\text{mm}$，$I=0\text{mm/hr}$。</p> <p>地質條件：災害發生區位地質屬卓蘭層，以砂岩、泥岩、頁岩為主，逕流易滲入不同岩層產生滑動。</p> <p>土地利用：災害發生地鄰近之土地利用多為農地，崩塌邊坡則為竹林為主，因此地表逕流易從邊坡裂隙入滲造成崩塌發生。</p> <p>綜合探討：本災例因連日降雨使逕流入滲邊坡，造成土壤含水量上升，土體荷重增加，最終使邊坡產生滑動，而崩塌土體擠壓坡趾之擋土牆，造成擋土牆及道路破壞約 50 公尺。</p>
二次災害可能性	邊坡坡頂裸露，降雨時逕流可能入滲邊坡造成滑動或坡面土壤沖蝕。
