## 苗栗縣大湖鄉富興村

### 一、災區基本資料

災害案件編號		其他-苗栗大湖-001			
災區行政區域		苗栗縣大湖鄉富興村			
溪流名稱		汶水溪			
所屬流域		後龍河流域			
土石流警戒基準值		500	參考雨量站	大湖(1)(01E270)	
受災地點	地標：苗 62 線 2K 處	GPS 坐標	TWD97	X:238632 Y:2704218	
土石流警戒發布時間		無			
土石流警戒解除時間		無			
災害發生時間		110 年 6 月 30 日 22 時 00 分 訊息來源：媒體提供			
現勘日期		110 年 7 月 3 日			
災害類型		崩塌(山崩)			
保全對象	民宅建物	無			
	公有建物	無			
	公共設施	苗 62 線			
	農林用地	無			
歷史災害		無

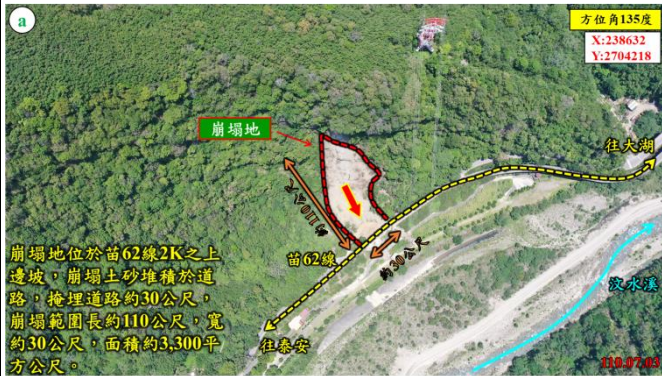
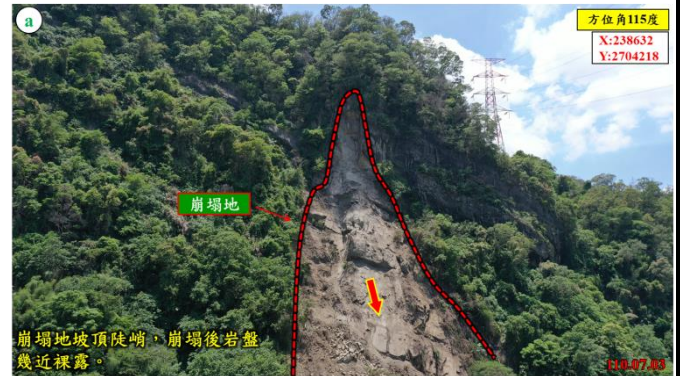
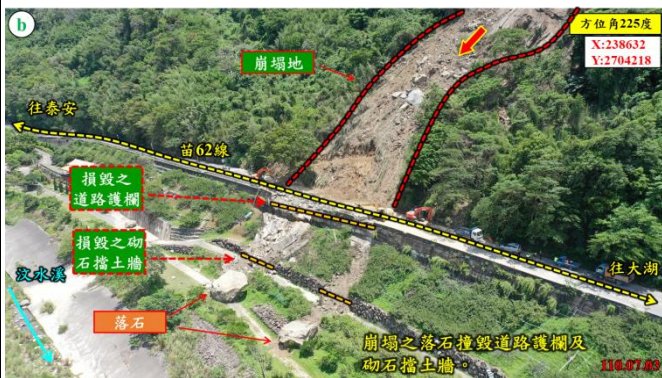
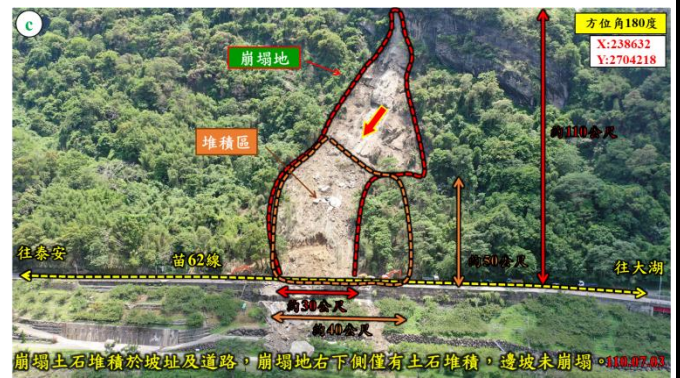
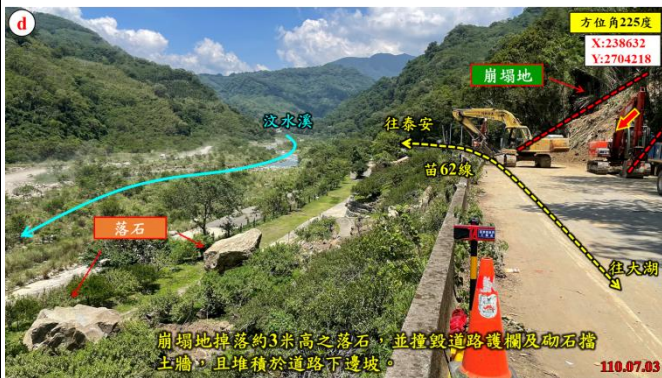
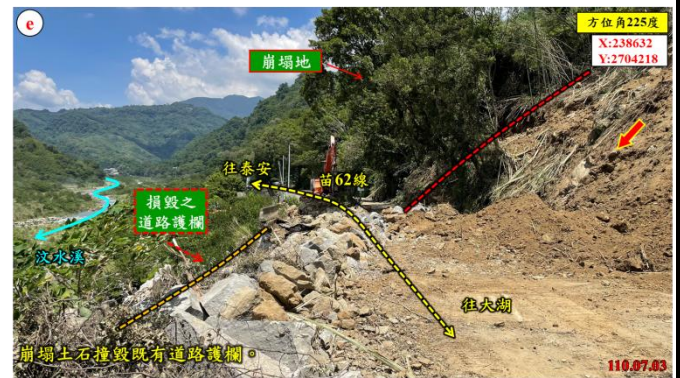
#### 現況照片

疏散避難情況		疏散時間：無				疏散人數：無					
		原先規劃避難處所：無				本次疏散避難何處：無					
		補充說明：									
現況描述紀錄		1.現況描述：苗 62 線 2K 道路上邊坡發生崩塌，推測發生原因乃 6 月 28 及 29 日之降雨造成邊坡含水量上升而崩塌，土砂堆積於苗 62 線，且損毀既有道路護欄及下邊坡之擋土設施，現況有高約 3 米之落石停留於道路下邊坡。

2.災害規模：崩塌範圍長約 110 公尺、寬約 30 公尺，面積約 3,300 平方公尺，平均崩塌深度約 3 公尺，崩塌土方約 9,900 立方公尺；堆積範圍長約 50 公尺，寬約 40 公尺，面積約 2,000 平方公尺，平均堆積深度約 4.95 公尺，堆積量體約 9,900 立方公尺。

3.災損統計：淤埋道路約 30 公尺。									
災損統計	民宅建物	無									
	公共設施	淤埋道路約 30 公尺									
	人命/房舍/ 農地毀損統計	死亡	0 人	失蹤	0 人	受傷	0 人	房屋受損	0 戶	農地流失	0m <sup>2</sup>
既有工程設施損壞		無									
即時處置情況		無									
<b>崩塌地調查紀錄表(崩塌地災害類型用)</b>											
崩塌地臨時編號		苗栗大湖-001			GPS 坐標		TWD97	X:238632 Y:2704218			
崩塌機制		<input checked="" type="checkbox"/> 道路邊坡崩塌 <input type="checkbox"/> 河岸崩塌 <input type="checkbox"/> 河岸山腹崩塌 <input type="checkbox"/> 源頭崩塌 <input type="checkbox"/> 一般邊坡崩塌									
邊坡類型		<input checked="" type="checkbox"/> 斜交坡 <input type="checkbox"/> 逆向坡 <input type="checkbox"/> 順向坡 <input type="checkbox"/> 水平層狀坡 <input type="checkbox"/> 階地崖 <input type="checkbox"/> 崩積崖 <input type="checkbox"/> 填方坡 <input type="checkbox"/> 其他_____									
斜面坡度		<input type="checkbox"/> <15 度 <input type="checkbox"/> <30 度 <input type="checkbox"/> 30-45 度 <input checked="" type="checkbox"/> 45-60 度 <input type="checkbox"/> 60-75 度 <input type="checkbox"/> >75 度

災害發生原因分析	<p>降雨條件：本次災害發生時有效累積降雨 <math>R=56\text{mm}</math>，<math>I=0\text{mm/hr}</math>。</p> <p>地質條件：災害發生區位地質屬三峽群層，多為砂、頁岩，破碎且多岩屑，邊坡陡峭，降雨發生時，對於邊坡穩定性較為不利。</p> <p>土地利用：災害發生地點為陡峭岩壁邊坡，周遭則為原始林，坡趾有苗 62 線通過。</p> <p>綜合探討：苗 62 線 2K 道路上邊坡發生崩塌，推測發生原因乃 6 月 28 及 29 日之降雨造成邊坡含水量上升而崩塌，土砂堆積於苗 62 線，且損毀既有道路護欄及下邊坡之擋土設施，現況有高約 3 米之落石停留於道路下邊坡。</p>
二次災害可能性	邊坡殘留有堆積土砂，遇豪雨仍有沖刷情形發生之虞。
