113 年重大土砂災例最速報

其他(0620)

花蓮縣—秀林鄉景美村

113 年其他(0620)-花蓮秀林-001

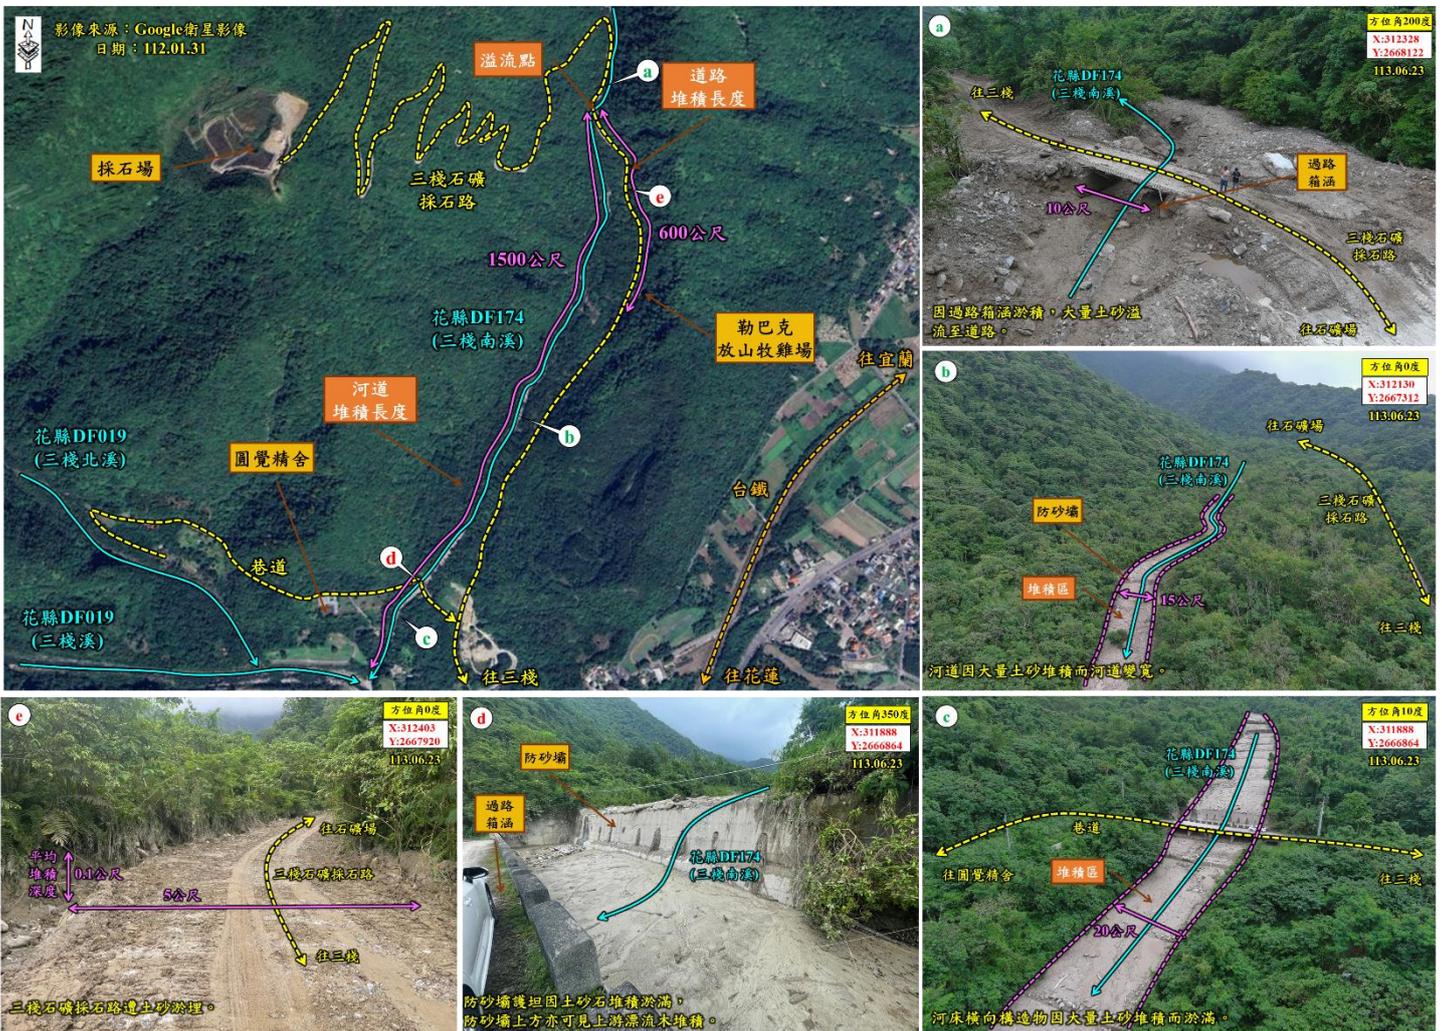
- ✓ 災情描述：三棧南溪(花縣 DF174)因 0403 地震造成上游發生崩塌，崩塌土砂因 4-6 月之降雨，持續有土砂下移，並於 6 月 20 日之午後雷陣雨引發土石流，土石淤積三棧石礦採石路之過路箱涵，土砂溢流至路面，並淤埋至勒巴克放山牧雞場，而三棧南溪則因大量土砂堆積而河道變寬，且河道橫向構造物皆因此淤滿。
- ✓ 災害規模：河道堆積範圍長約 1,500 公尺，寬約 10~20 公尺，面積約 22,500 平方公尺，平均堆積深度約 1 公尺，堆積土方量約 22,500 立方公尺；道路堆積範圍長約 600 公尺，寬約 5 公尺，面積約 3,000 平方公尺，平均堆積深度約 0.1 公尺，堆積土方量約 300 立方公尺，總堆積土方量約 22,800 立方公尺。
- ✓ 災損統計：道路淤埋長度約 600 公尺。
