嘉義縣竹崎鄉光華村

一、災區基本資料

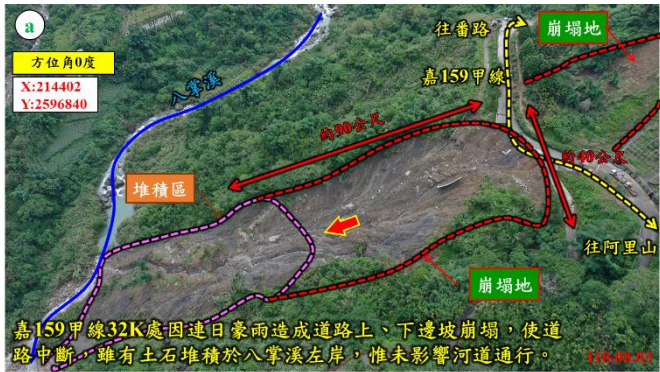
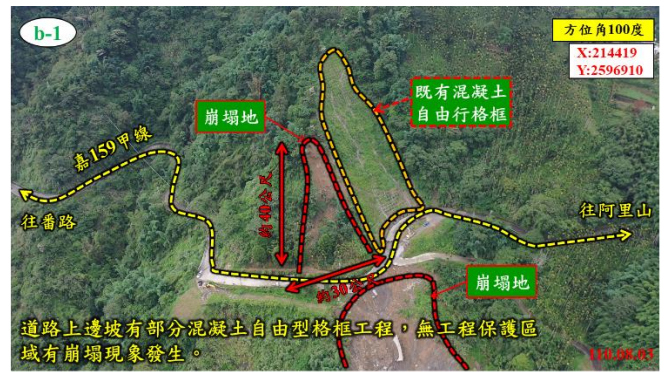
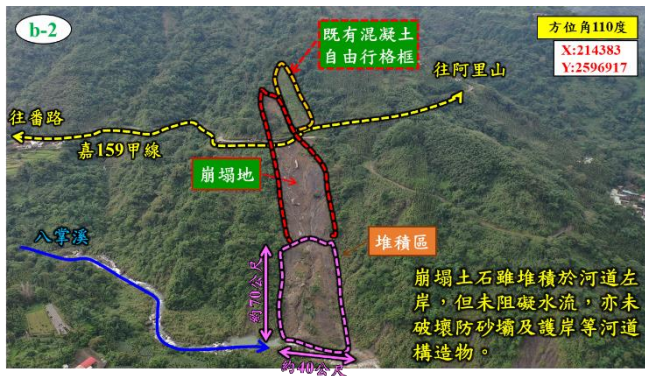
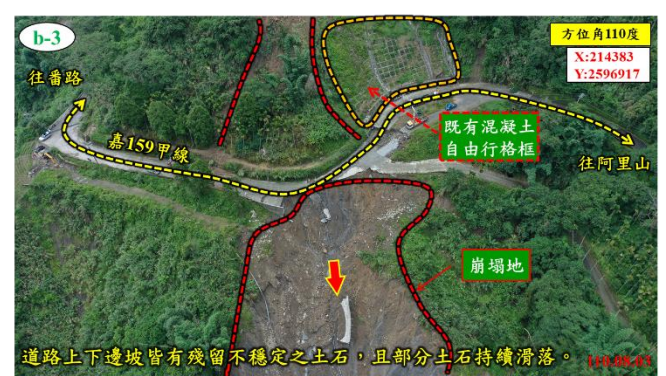
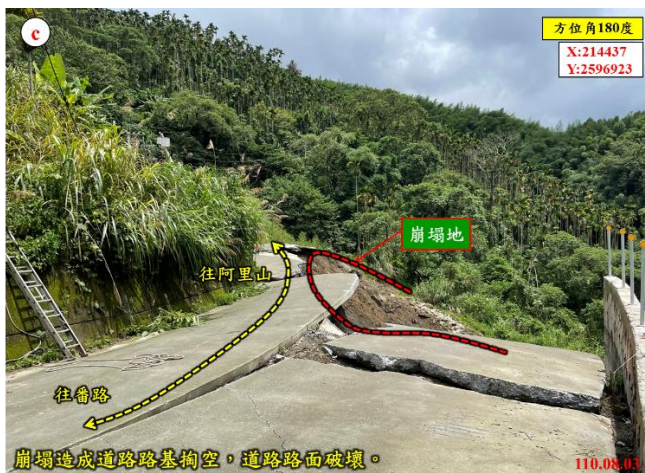
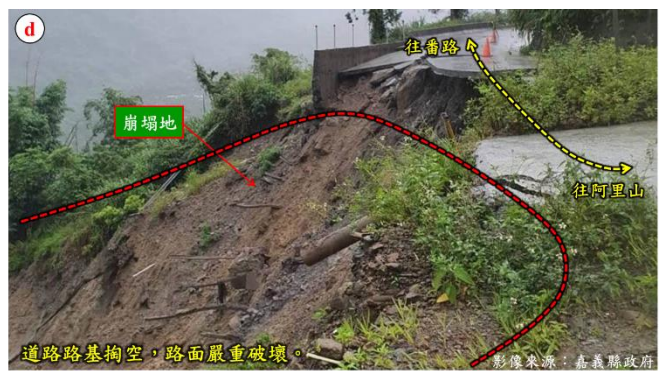
現況照片

疏散避難情況		疏散時間：無				疏散人數：無						
		原先規劃避難處所：無				本次疏散避難何處：無						
		補充說明：										
現況描述紀錄		<p>1.現況描述：嘉 159 甲線 32K 道路上下邊坡發生崩塌，推測發生原因乃 7 月 31 起因降雨造成邊坡含水量上升而崩塌，道路路基掏空造成道路暫時中斷，雖有部分土石堆積於八掌溪左岸，惟未影響水流通行，亦未對防砂壩及護岸等構造物造成破壞。</p> <p>2.災害規模：本次災害共分為道路上下邊坡兩部分；1.上邊坡崩塌範圍長約 40 公尺、寬約 30 公尺，面積約 600 平方公尺，平均崩塌深度約 2 公尺，崩塌土方約 1200 立方公尺；2.下邊坡崩塌範圍長約 90 公尺、寬約 40 公尺，面積約 3,600 平方公尺，平均崩塌深度約 2 公尺，崩塌土方約 7,200 立方公尺；堆積範圍長約 70 公尺，寬約 40 公尺，面積約 2,800 平方公尺，平均堆積深度約 3 公尺，堆積量體約 8,400 立方公尺。</p> <p>3.災損統計：道路塌陷約 20 公尺。</p>										
		災損統計	民宅建物		無							
			公共設施		嘉 159 甲塌陷約 20 公尺							
人命/房舍/農地毀損統計			死亡	0 人	失蹤	0 人	受傷	0 人	房屋受損	0 戶	農地流失	0m ²
既有工程設施損壞		無										
即時處置情況		無										
崩塌地調查紀錄表(崩塌地災害類型用)												
崩塌地臨時編號		嘉義竹崎-001				GPS 坐標		TWD97		X:214441 Y:2596903		
崩塌機制		<input checked="" type="checkbox"/> 道路邊坡崩塌 <input type="checkbox"/> 河岸崩塌 <input type="checkbox"/> 河岸山腹崩塌 <input type="checkbox"/> 源頭崩塌 <input type="checkbox"/> 一般邊坡崩塌

災害發生原因分析	<p>降雨條件：本次災害發生時有效累積降雨 $R=267\text{mm}$，$I=6\text{mm/hr}$。</p> <p>地質條件：災害發生區位地質屬三峽群層，多為砂、頁岩，破碎且多岩屑，邊坡陡峭，降雨發生時，對於邊坡穩定性較為不利。</p> <p>土地利用：災害發生地點周圍皆為原始林，道路上邊坡部分區域有混凝土自由型格框，為陡峭岩壁邊坡，嘉 159 甲線由邊坡山腰通過。</p> <p>綜合探討：嘉 159 甲線 32K 道路上、下邊坡發生崩塌，推測發生原因乃 7 月 31 及 8 月 1 日之降雨造成邊坡含水量上升，使道路下邊坡路基塌陷，進而導致道路上邊坡無混凝土自由行格框保護區域失去基礎崩塌，雖有土石堆積於八掌溪左岸，惟未影響水流通行，亦未對防砂壩及護岸等構造物造成破壞。</p>
二次災害可能性	道路路基塌陷，使邊坡土砂裸露無植被保護，遇豪雨仍有逕流侵蝕情形發生之虞。
