桃園市復興區高義里

一、災區基本資料

災害案件編號		108 年其他-桃園復興-001			
災區行政區域		桃園市復興區高義里			
溪流名稱		榮華溪			
所屬流域		淡水河流域			
土石流警戒基準值		350 mm	參考雨量站		烏嘴山(C1D400)
受災地點	地標:北橫公路(台 7 線 32.5K)	GPS 坐標	TWD97	X : 284639 Y : 2737261	
土石流警戒發布時間		無			
土石流警戒解除時間		無			
災害發生時間		108 年 7 月 28 日 7 時 40 分 訊息來源：媒體提供			
現勘日期		108 年 7 月 31 日			
災害類型		崩塌(山崩)			
保全對象	民宅建物	無			
	公有建物	無			
	公共設施	台 7 線			
	農林用地	無			
歷史災害		108 年 4 月 23 日道路邊坡發生大面積落石坍方，造成公路雙向中斷無法通行。

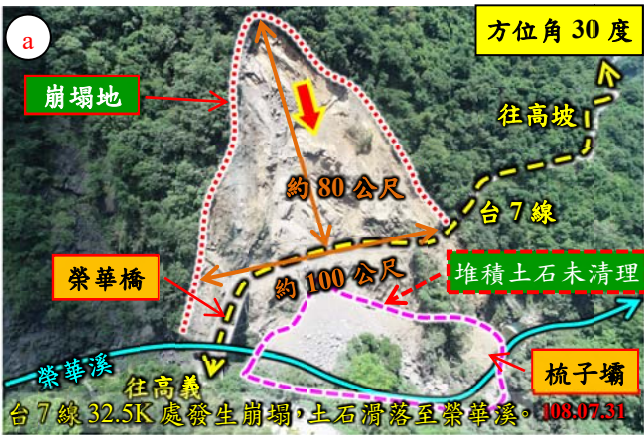
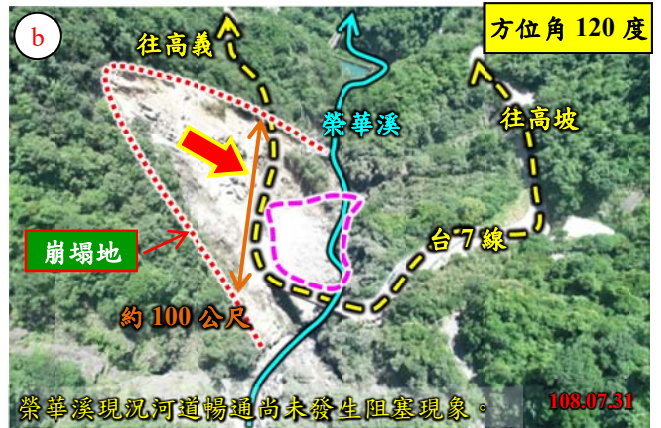
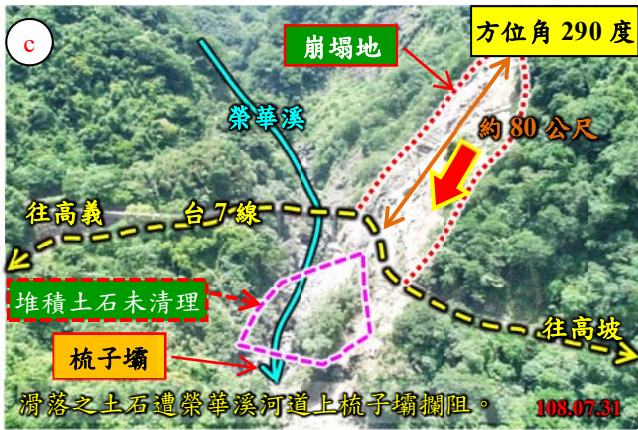
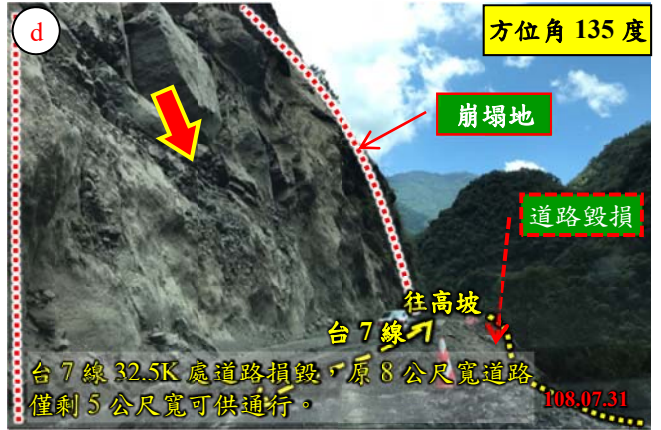
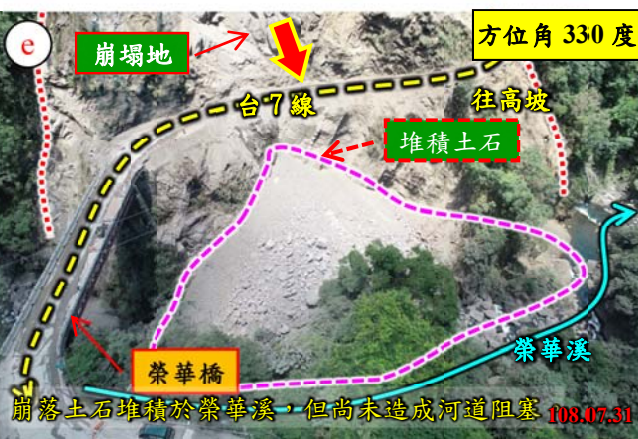
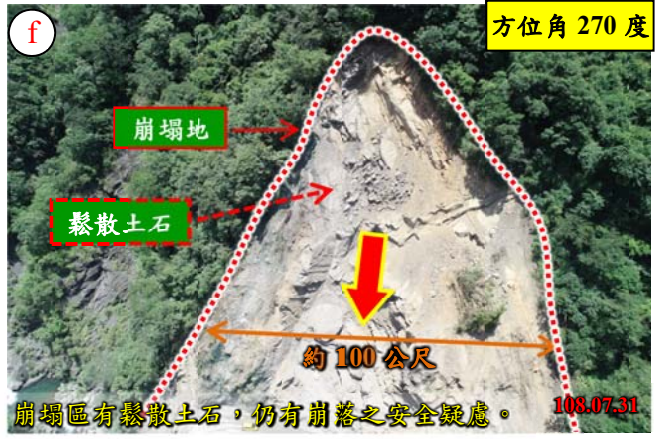
現況照片

疏散避難情況		疏散時間：無				疏散人數：無						
		原先規劃避難處所：無				本次疏散避難何處：無						
		補充說明：										
現況描述紀錄		1.現況描述：因連日山區午後大雨影響，造成土壤水分含量升高，導致邊坡崩塌。										
		2.災害規模：崩塌面積約 0.4 公頃，平均深度約 2 公尺，平均寬度約 50 公尺，長度約 80 公尺；堆積寬度約 20 公尺，堆積長度約 100 公尺，平均堆積深度 4 公尺，堆積量體約 8,000 立方公尺。

3.災損統計：道路遭土石掩埋約 100 公尺。										
災損統計	民宅建物	無										
	公共設施	無										
	人命/房舍/ 農地毀損統計	死亡	0 人	失蹤	0 人	受傷	0 人	房屋受損	0 戶	農地流失	0m ²	
既有工程設施損壞		紐澤西護欄損壞 100 公尺。										
即時處置情況		台 7 線土砂清除，緊急疏通道路。										
崩塌地調查紀錄表(崩塌地災害類型用)												
崩塌地臨時編號		桃園復興-001				GPS 坐標		TWD97		X：284639 Y：2737261		
崩塌機制		<input checked="" type="checkbox"/> 道路邊坡崩塌 <input type="checkbox"/> 河岸崩塌 <input type="checkbox"/> 河岸山腹崩塌 <input type="checkbox"/> 源頭崩塌 <input type="checkbox"/> 一般邊坡崩塌										
邊坡類型		<input type="checkbox"/> 斜交坡 <input type="checkbox"/> 逆向坡 <input checked="" type="checkbox"/> 順向坡 <input type="checkbox"/> 水平層狀坡 <input type="checkbox"/> 階地崖 <input type="checkbox"/> 崩積崖 <input type="checkbox"/> 填方坡 <input type="checkbox"/> 其他_____										
斜面坡度		<input type="checkbox"/> <15 度 <input type="checkbox"/> <30 度 <input checked="" type="checkbox"/> 30-45 度 <input type="checkbox"/> 45-60 度 <input type="checkbox"/> 60-75 度 <input type="checkbox"/> >75 度

災害發生原因分析	<p>降雨條件：本次災害發生時並無降雨。</p> <p>地質條件：災害發生區位地質屬大桶山層，主要組成為硬頁岩、砂頁岩及砂岩，鄰近並無斷層或摺皺等特殊不利地質構造。</p> <p>土地利用：崩塌區域為原始林，崩塌區下方為台 7 線，無明顯土地開發利用情形。</p> <p>綜合探討：崩塌地位於台 7 線 32.5K 上邊坡，於 108 年 4 月 23 日已發生過一次邊坡崩塌，本區邊坡地形陡峭，且屬順向坡，地質為頁岩及砂岩等脆弱地層，判斷此次乃因連日山區午後雷陣雨影響，裸露之邊坡土壤含水量升高，導致舊有崩塌地擴大，而引發崩塌。</p>
二次災害可能性	<p>崩塌區域仍有鬆軟土砂持續崩落，其崩落之土石現階段對保全對象生命財產損失尚無直接影響，而崩塌地現況頂部有部分岩盤出露，坡面及溪床尚有土方材料堆積，恐有土砂下移之風險。建議應持續觀測崩塌地變化及野溪土砂運移情形。</p>

既有工程設施情形	<p>台 7 線 32.5K 旁紐澤西護欄損毀約 100 公尺，道路進行管制，僅供車輛單向通行。</p>
----------	--
