花蓮縣秀林鄉崇德村

一、災區基本資料

災害案件編號		113 年其他(0621)-花蓮秀林-001			
災區行政區域		花蓮縣秀林鄉崇德村			
溪流名稱		大清水溪			
所屬流域		石公溪流域			
土石流警戒基準值		300mm	參考雨量站	清水斷崖(C0Z310)	
大規模崩塌警戒基準值		無			
受災地點	台鐵北迴線和仁隧道南口 (花縣 DF024)	GPS 坐標	TWD97 WGS84	X:320087 Y:2679398 E:121.69000 N:24.21850	
土石流警戒發布時間		無			
土石流警戒解除時間		無			
大規模崩塌警戒發布時間		無			
大規模崩塌警戒解除時間		無			
災害發生時間		災害發生時間：06 月 21 日 16 時 30 分 訊息來源：台灣鐵路局提供			
現勘日期		113 年 06 月 23 日			
災害類型		土石流			
保全對象	民宅建物	無			
	公有建物	無			
	公共設施	台鐵北迴線			
	農林用地	無			
歷史災害		無

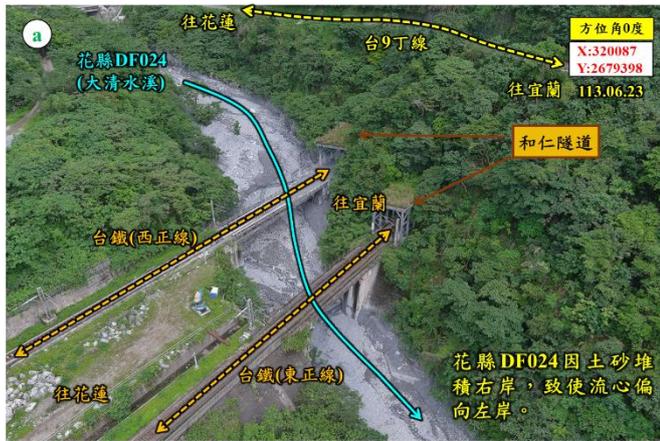
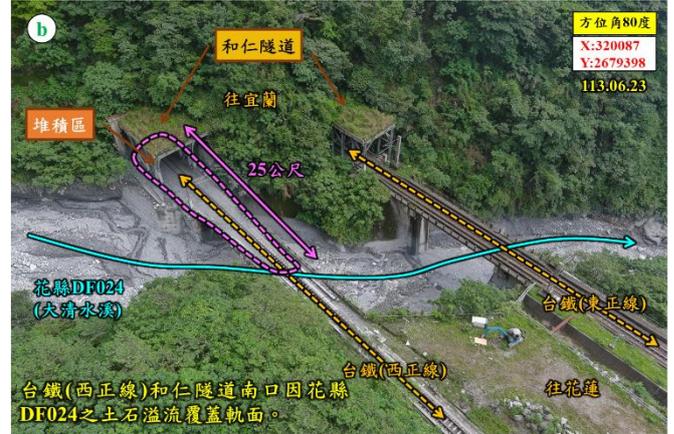
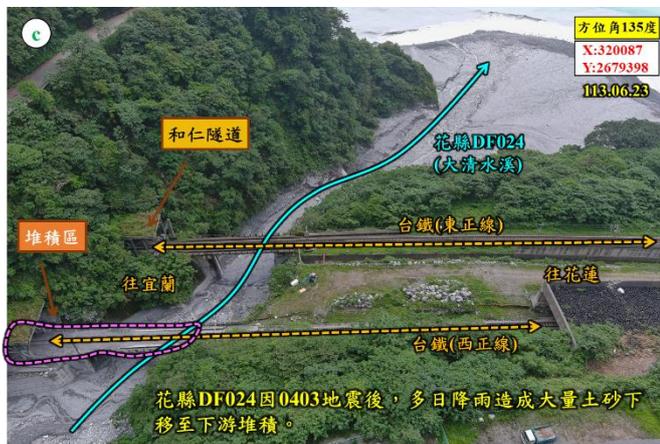
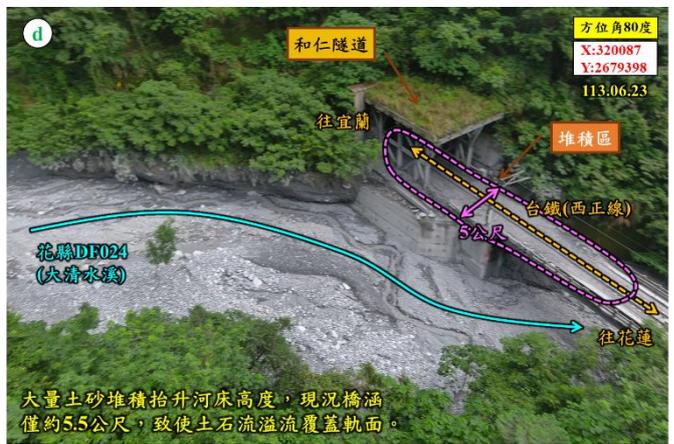
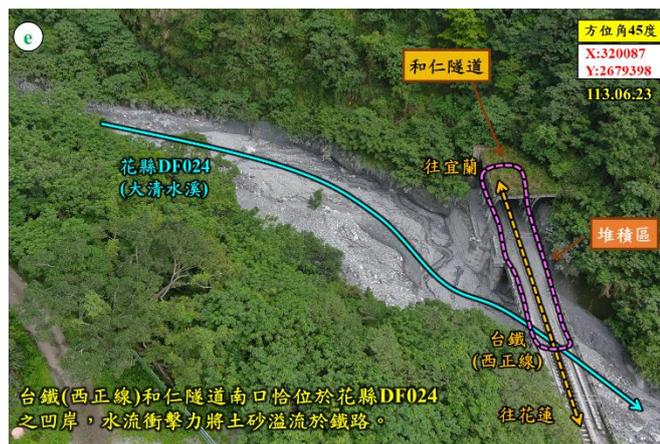
現況照片

疏散避難情況	疏散時間：無				疏散人數：無					
	原先規劃避難處所：無				本次疏散避難何處：無					
	補充說明：									
現況描述紀錄	<p>1.現況描述：花縣 DF024 因 0403 地震後，多日降雨造成大量土砂下移至下游堆積，大量土砂堆積抬升河床高度，現況橋涵僅約 5.5 公尺，加上土砂堆積於右岸，致使流心偏向左岸，台鐵(西正線)和仁隧道南口恰位於花縣 DF024 之凹岸，水流衝擊力將土砂溢流於鐵路，終造成台鐵 229 號次新自強號於 16 時 50 分行經此處時發生脫軌事故。</p> <p>2.災害規模：台鐵路路面堆積範圍長約 25 公尺，寬約 5 公尺，面積約 125 平方公尺，平均堆積深度約 0.1 公尺，堆積土方量約 12.5 立方公尺。</p> <p>3.災損統計：鐵路淤埋長度約 25 公尺。</p>									
災損統計	民宅建物		無							
	公共設施		鐵路淤埋長度約 25 公尺。							
	人命/房舍/農地毀損統計	死亡	0 人	失蹤	0 人	受傷	0 人	房屋受損	0 戶	農地流失
既有工程設施損壞		無								
即時處置情況		無

溢流點位置	台鐵北迴線和仁隧道南口										
GPS 坐標	TWD97		X:320087 Y:2679398								
	WGS84		E:121.69000 N:24.21850								
<input type="checkbox"/> 沖刷 <input checked="" type="checkbox"/> 堆積範圍	長 度	約 25 m	寬 度	約 5 m	深 度	約 0.1 m	溪床坡度	約 5.5 度			
堆積規模	堆積面積	約 125 m ²			堆積量	約 12.5 m ³					
河床基質粒徑	最大粒徑	約 0.5 cm			平均粒徑	約 0.5 cm					
堆積區(淤埋)現況	■保全對象：台鐵北迴線					深 度	約 0.1 m				
集水區周圍植被	<input type="checkbox"/> 裸露地 <input checked="" type="checkbox"/> 自然林 <input type="checkbox"/> 人造林 <input type="checkbox"/> 草地 <input type="checkbox"/> 其他_____										
現況補充說明：
