110 年 0731 豪雨重大土砂災例最速報

高雄市一六龜區中興里

110 年 0731 豪雨-高雄六龜-001

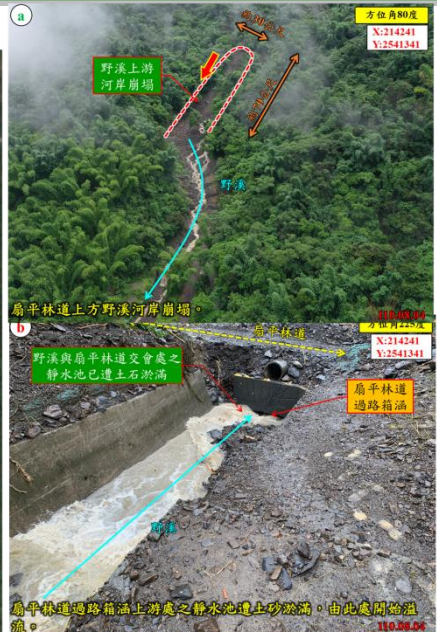
✓ 災情描述：台 27 線 14K 處(扇平山莊上方野溪)河道發生沖蝕崩塌，推測發生原因乃 7 月 31 至 8 月 2 日之降雨造成河岸邊坡含水量上升而崩塌，同時野溪河道流量巨大，夾帶大量土砂、石塊流經扇平林道，淤滿過路箱涵與靜水池，造成溢流，土砂由此處開始堆積至下方新發公路(台 27 線)，兩處民宅受損，高含砂水流沿新發公路往南流，最終流入荖濃溪，惟野溪上游防砂壩及護岸等構造物狀況大致良好未遭破壞。

扇平林道過路箱涵上游處之靜水池遭土砂淤滿，由此處開始溢流。 110.08.04

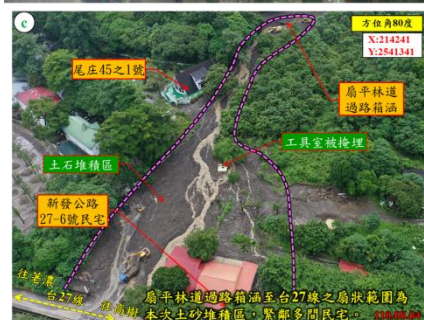
扇平林道過路箱涵至台 27 線之扇狀範圍為本次土砂堆積區，緊鄰多間民宅。 110.08.04

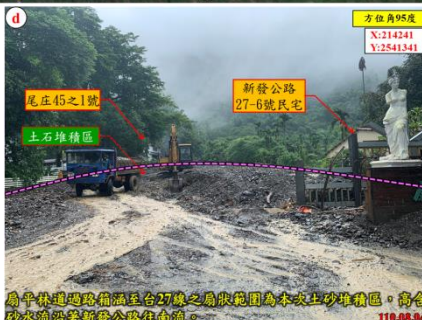
扇平林道過路箱涵至台 27 線之扇狀範圍為本次土砂堆積區，高含砂水流沿新發公路往南流。 110.08.04

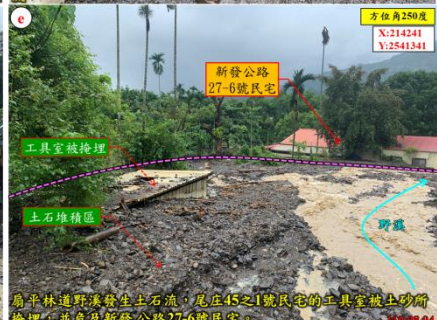
扇平林道野溪發生土石流，尾庄 45-1 號民宅的工具室被土砂所掩埋，並危及新發公路 27-6 號民宅。 110.08.04
